船舶事故調査報告書

令和5年3月22日

運輸安全委員会（海事専門部会）議決

事故種類	乗揚
発生日時	令和4年9月20日 20時44分ごろ
発生場所	山口県上関町宇和島西岸 ホウジロ灯台から真方位060° 1,200m付近 (概位 北緯33°44.3′ 東経132°01.6′)
事故の概要	貨物船絃征丸は、東南東進中、宇和島の西岸に乗り揚げた。 絃征丸は、球状船首部に破口等を生じた。
事故調査の経過	令和4年10月3日、本事故の調査を担当する主管調査官（広島事務所）ほか1人の地方事故調査官を指名した。 原因関係者から意見聴取を行った。
事実情報 船種船名、総トン数 船舶番号、船舶所有者等 L×B×D、船質 機関、出力、進水等	貨物船 絃征丸、201トン 136123、新納汽船株式会社（船舶所有者、A社）、日本マリン株式会社（運航者、B社） 55.40m×9.50m×5.40m、鋼 ディーゼル機関、735kW、平成12年10月31日
乗組員等に関する情報	船長 47歳 五級海技士（航海） 免許年月日 平成6年10月27日 免状交付年月日 令和元年8月14日 免状有効期間満了日 令和6年10月26日 航海士A 54歳 四級海技士（航海） 免許年月日 平成22年3月26日 免状交付年月日 令和2年1月10日 免状有効期間満了日 令和7年3月25日
死傷者等	なし
損傷	球状船首部に亀裂及び破口を伴う圧損
気象・海象	気象：天気 曇り、風向 北北東、風力 2、視界 良好 海象：波高 約0.5m、潮汐 下げ潮の中央期
事故の経過	本船は、船長及び航海士Aほか2人が乗り組み、中塊コークス約600tを積載し、令和4年9月20日14時10分ごろ岡山県倉敷市水島港玉島4号埠頭岸壁に向け、関門港若松区響灘南1号岸壁を

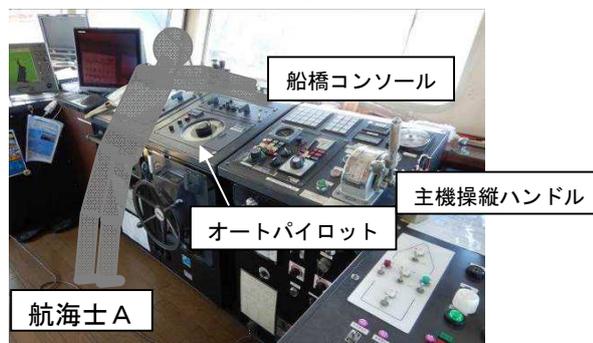
図1 航海士Aの本事故当時の状況（イメージ）

航海士Aは、20時18分ごろ祝島南西方灯浮標を右舷側に見て通過する頃、強い眠気を感じ、オートパイロットの船橋コンソールの前で立った状態で眠気を我慢する姿勢を続けているうちにすぐに居眠りに陥った。

航海士Aは、衝撃を感じて目覚めたとき、船橋コンソールの上で倒れ込むように手を置いて居眠りしていたことに気付き、周囲を見て、本船が乗り揚げたことを知った。（図1参照）

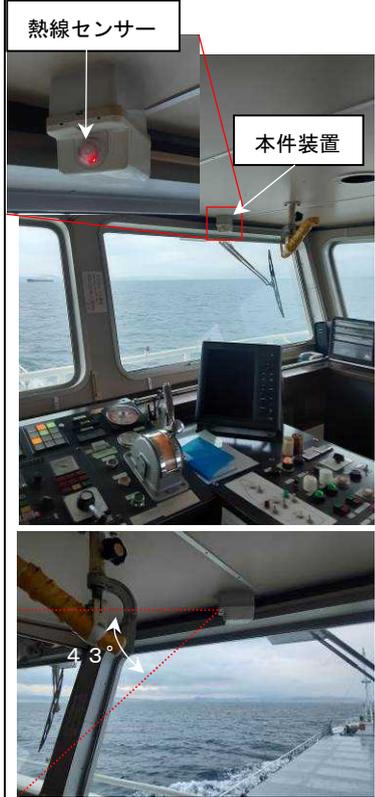
図3 本件装置の設置状況

本船の喫水は、船首約2.4m、船尾約3.6mであった。
 本船は、船橋航海当直警報装置(以下「本件装置」という。)を備えており、本件装置の熱線センサーが船橋の前面右舷寄りの位置の天井に操舵スタンド後方を含む左舷船尾下方に向けて設置され、同センサーの性能上、正面に向いた線を基準として左右約66°、上下43°及び約3.2mの領域を検知していた。(図2、図3参照)

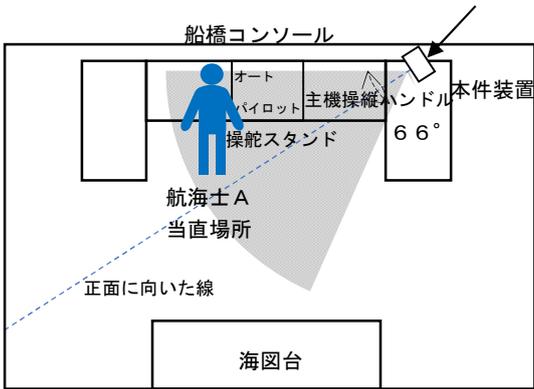
図2 本件装置の設置場所及び検知領域(イメージ)

本件装置は、熱線センサーによって当直者の動きが4分間検知されない場合、操舵室で警報が鳴り、更に検知されない状態で1分間経過すると、階下の居住区で警報が鳴るようになっていた。また、本事故後に作動確認を行った結果、作動状態は良好であった。

航海士Aは、本件装置が本事故後に正常に作動していたので、航海士Aが居眠りに陥ってから本事故が発生するまで約26分間、本件装置の熱線センサーが居眠りに陥って何らかの動作を行っていた航海士Aの身体の動きを検知し、警報が鳴らなかったのではないかと本事故後に思った。

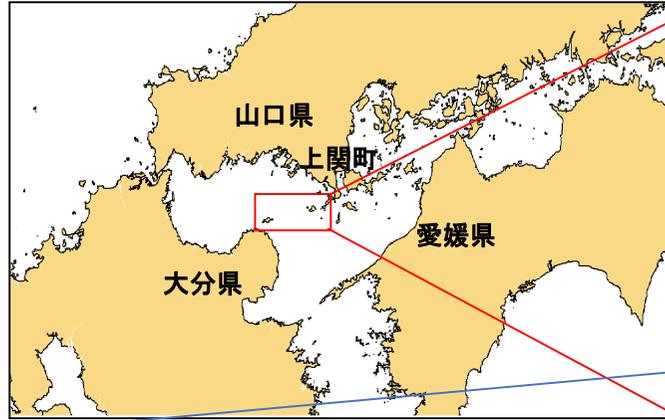
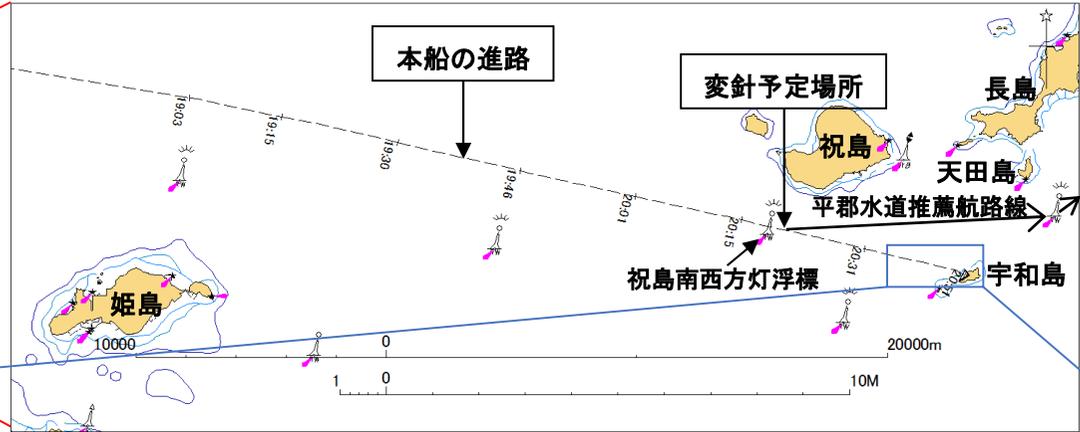
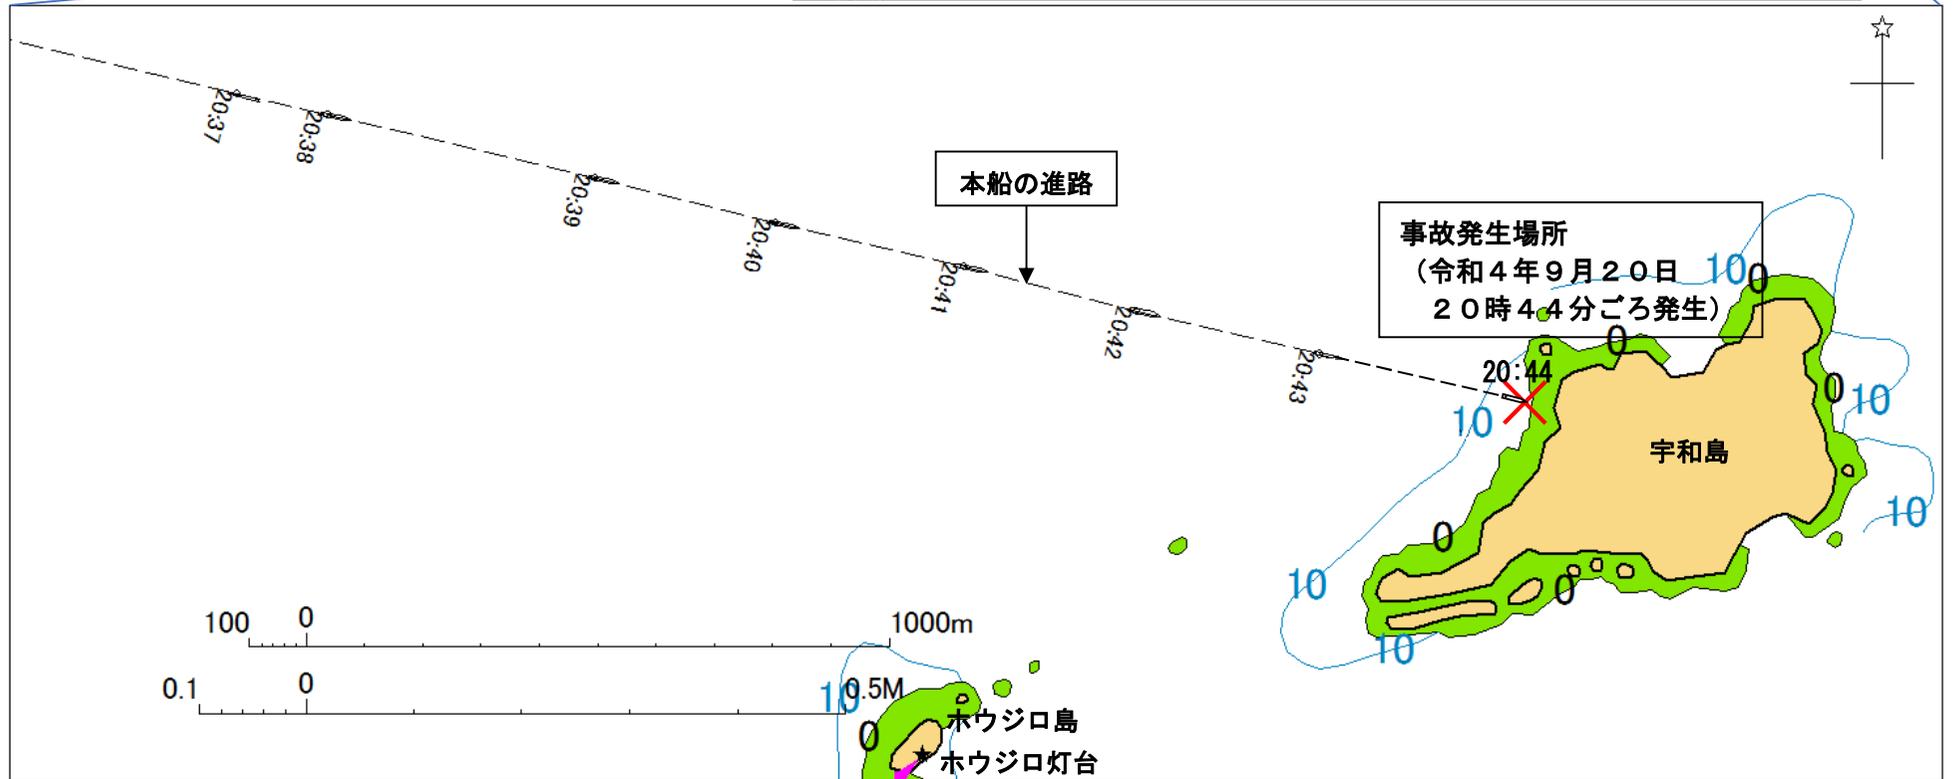
付図1 航行経路図

本船は、20時20分ごろ平郡水道推薦航路線に沿って針路を087°とする祝島南方沖の変針予定場所を通過し、同じ針路及び速力で航行を続け、20時44分ごろ、宇和島西岸に乗り揚げ、主機が停止した。
