船舶事故調査報告書

令和5年3月22日

運輸安全委員会（海事専門部会）議決

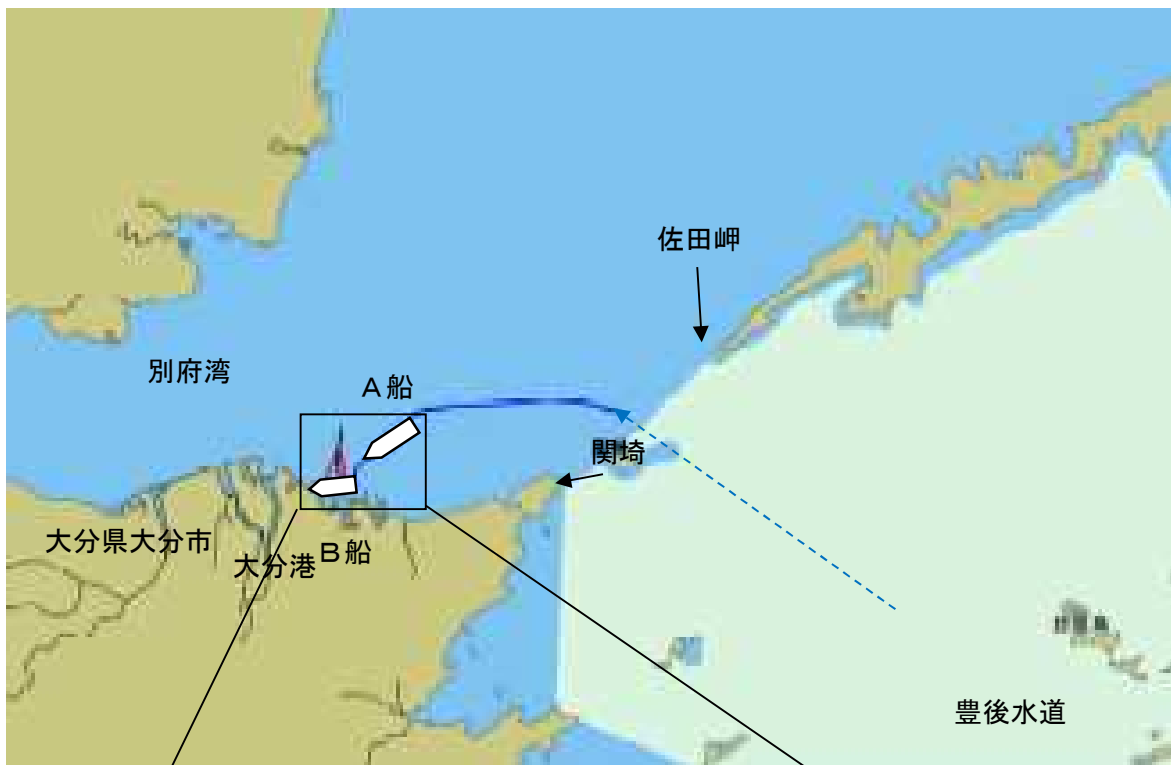
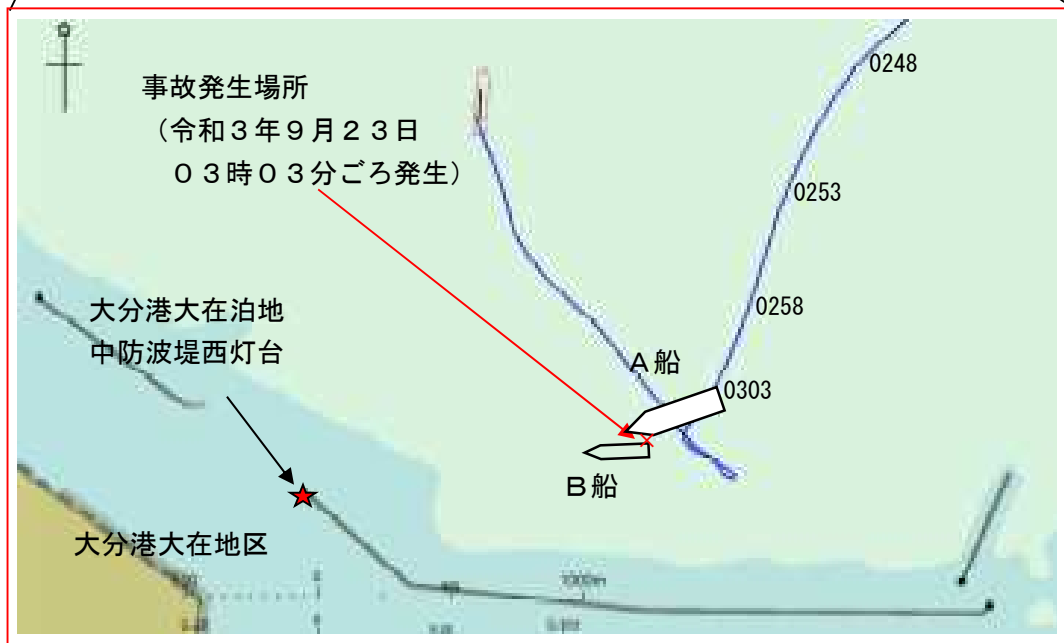
付図1 推定航行経路図

<p>水先人A及び船長Aは、A船が本件錨地に向けて変針した際、B船を船首方に認めていた。</p> <p>B船は、錨泊時、定期的に見回りを実施するものの、当直員を配置しておらず、A船の接近に気付かなかった。</p>
<p>分析</p> <p>乗組員等の関与 船体・機関等の関与 気象・海象等の関与 判明した事項の解析</p>	<p>A あり、B なし A なし、B なし A なし、B なし</p> <p>A船は、大分港大在地区東北東方沖において、本件錨地に投錨する目的で南西進中、水先人Aが、船首方にB船を認めた際、A船の速力が速過ぎると思っていたものの、B船に接近するまでに減速することができると判断し、同じ針路で航行を続けたことから、衝突の回避措置を採る時機を失し、B船に衝突したものと考えられる。</p> <p>水先人Aは、乗船した際、船長Aから、A船が航海速力から港内速力まで減速に要する時間を5分と聞いていたものの、15分を要したことから、A船がB船に接近するまで十分に減速することができなかつたものと考えられる。</p> <p>A船は、満載に近い状態であったことから、慣性力が大きく、本事故時、航海速力から港内速力まで減速するのに約15分を要したものと考えられる。</p> <p>水先人Aは、自己の経験に基づき、過去に航海速力から港内速力まで減速するに要した時間が船長からの情報から大きく外れたことがなかつたことから、A船の速力が速過ぎると思っていたものの、B船に接近するまでに減速することができると判断し、同じ針路で航行を続けたものと考えられる。</p> <p>B船は、大分港大在地区東北東方沖において、船首を西方に向けて錨泊中、A船と衝突したものと考えられる。</p>
<p>原因</p>	<p>本事故は、夜間、大分港大在地区東北東方沖において、A船が本件錨地に投錨する目的で南西進中、B船が錨泊中、水先人Aが、船首方にB船を認めた際、A船の速力が速過ぎると思っていたものの、B船に接近するまでに減速することができると判断し、同じ針路で航行を続けたため、A船がB船に衝突したものと考えられる。</p>
