船舶事故調査報告書

令和5年3月22日

運輸安全委員会（海事専門部会）議決

事故種類	転覆																			
発生日時	令和3年11月27日 17時20分ごろ																			
発生場所	鹿児島県屋久島町安房港南南東方沖 安房港沖北防波堤東灯台から真方位164° 3.8海里（M）付近 （概位 北緯30° 15.5′ 東経130° 41.1′）																			
事故の概要	作業船第五孝丸は、北進中、船尾方から波を受けて転覆した。 第五孝丸は、船長が負傷し、船体は行方不明となった。																			
事故調査の経過	令和3年12月2日、本事故の調査を担当する主管調査官（門司事務所）ほか1人の地方事故調査官を指名した。 原因関係者から意見聴取を行った。																			
事実情報 船種船名、総トン数 船舶番号、船舶所有者等 L×B×D、船質 機関、出力、進水等	作業船 第五孝丸、5トン未満 295-28995鹿児島、個人所有 11.65m（Lr）×2.64m×0.93m、FRP ディーゼル機関、235.35kW、昭和63年7月																			
乗組員等に関する情報	船長 69歳 一級小型船舶操縦士・特殊小型船舶操縦士・特定 免許登録日 平成元年7月20日 免許証交付日 平成31年2月25日 （令和6年7月19日まで有効）																			
死傷者等	軽傷 1人（船長）																			
損傷	不詳（船体行方不明）																			
気象・海象	気象：天気 晴れ、風向 北東、風力 3、視界 良好 海象：うねり 波向 北東、波高 約1.8～3.0m、 潮汐 低潮時、水温 約22～24℃ 鹿児島県奄美市名瀬港東方約4kmに位置する名瀬測候所及び安房港北方約7kmに位置する屋久島特別地域気象観測所の観測値は、次のとおりであった。

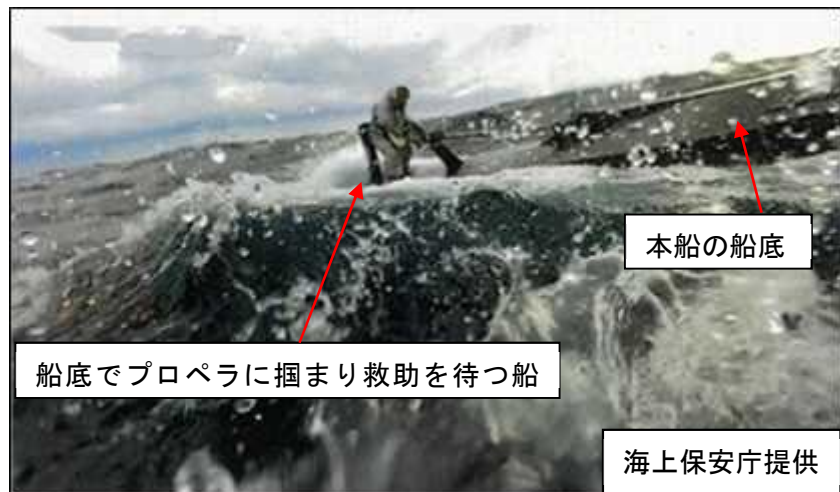
写真1 プロペラに掴まる船長

船長は、転覆した本船の船底に這い上がってプロペラに掴まり、本船の至近に浮かんできた潜水作業時に空気を送るコンプレッサーに海水がかからないように使用していたビニールシート（以下、「本件ビニールシート」という。）を拾い上げて羽織り、携帯電話で知人に電話を掛け、船長の所属会社に連絡して救助を要請するよう求めた後、携帯電話が海水に浸って通話できなくなった。（写真1参照）

船長は、陸岸まで泳ぐことも考えたが、波が高かったので、転覆した本船船底のプロペラに掴まり救助を待つことにした。

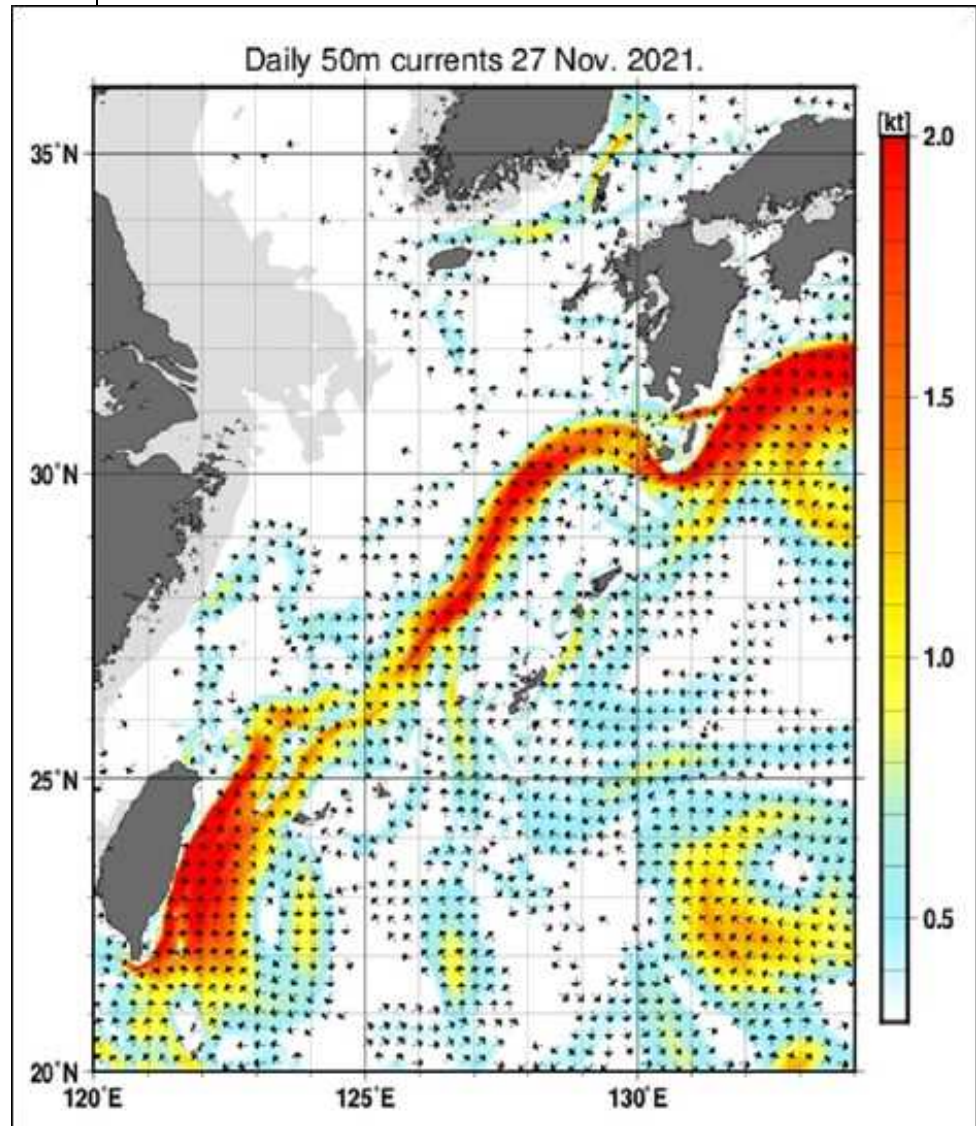
図3 日別海流図（11月27日）

11月27日の本事故発生海域で、2.0knの速さ(単位:1kn約0.5m/s、図ではktと記載されている。)の海流が北西方から南東へ流れる海流が、湾曲して北東方へ向かって流れる旨が記載されている。(図3参照)

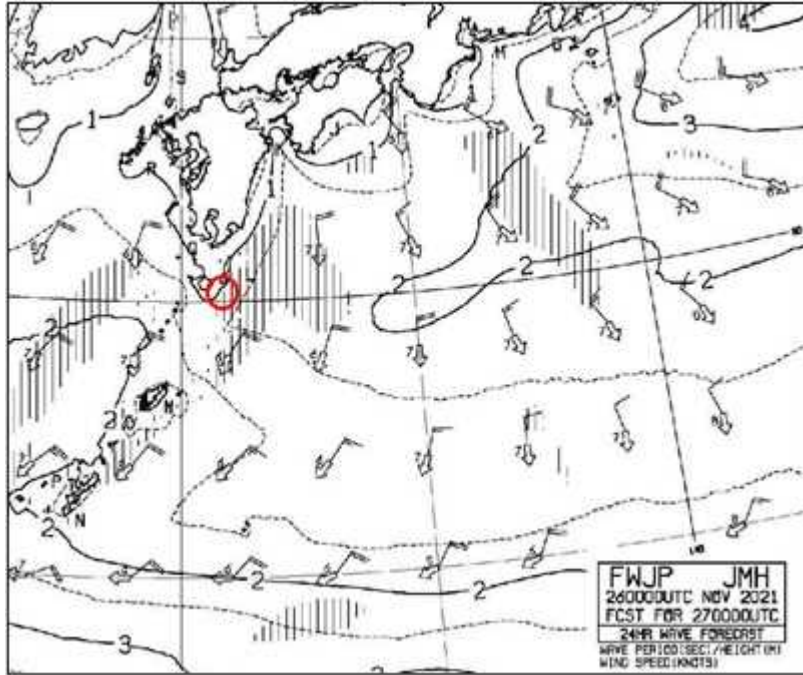
図4 11月27日09時の沿岸波浪24時間予想図

気象庁が11月26日09時発表の11月27日09時の沿岸波浪24時間予想図には、流れで波が陰くなる海域が記載されており、発生場所付近（○）は、その範囲に入っていた。

(FWJP JMH抜粋 縦線：波と逆向きの流れにより、波の変化が激しくなり三角波などの大波が発生する予想範囲)
