船舶事故調査報告書

令和5年4月5日

事故種類	衝突（棧橋）
発生日時	令和4年6月9日 14時39分ごろ
発生場所	長崎県新上五島町若松港棧橋 関掛瀬北方灯標から真方位339° 2.0海里（M）付近 （概位 北緯32° 53.3′ 東経129° 01.4′）
事故の概要	旅客船兼自動車渡船OCEANは、着棧作業中、棧橋に衝突した。 OCEANは、船首部外板に凹損を生じ、また、棧橋は、防舷材等に亀裂を生じた。
事故調査の経過	令和4年6月10日、本事故の調査を担当する主管調査官（長崎事務所）ほか1人の地方事故調査官を指名した。 原因関係者から意見聴取を行った。
事実情報 船種船名、総トン数 船舶番号、船舶所有者等 L×B×D、船質 機関、出力、進水等	旅客船兼自動車渡船 OCEAN、431トン 143944、独立行政法人鉄道建設・運輸施設整備支援機構、五島旅客船株式会社（A社） 53.35m×9.80m×3.70m、鋼 ディーゼル機関2基、船内機、2,942kW（合計）、令和2年8月20日、4サイクル、回転数毎分750、6気筒、使用燃料A重油、令和2年7月機関製造
乗組員等に関する情報	船長 26歳 三級海技士（航海） 免許年月日 平成29年3月21日 免状交付年月日 令和4年2月21日 免状有効期間満了日 令和9年3月20日 機関長 45歳 四級海技士（機関） 免許年月日 平成15年4月1日 免状交付年月日 平成30年8月2日 免状有効期間満了日 令和5年8月14日
死傷者等	なし
損傷	本船 船首部外板に凹損 棧橋 防舷材等に亀裂
気象・海象	気象：天気 晴れ、風 ほとんどなし、視界 良好

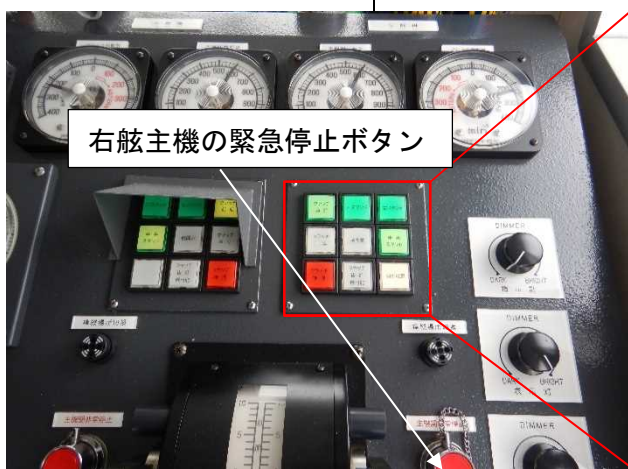
写真2 主機の操縦装置

船長は、右舷主機クラッチの運転表示ランプが前進と中立を交互に繰り返し点灯していたので、右舷主機クラッチの位置を中立としたが、依然として右舷主機クラッチの運転表示ランプが前進と中立を交互に繰り返しており、右舷主機クラッチに異常が発生していることに気づき、右舷主機の緊急停止ボタンを押して右舷主機を停止させた。

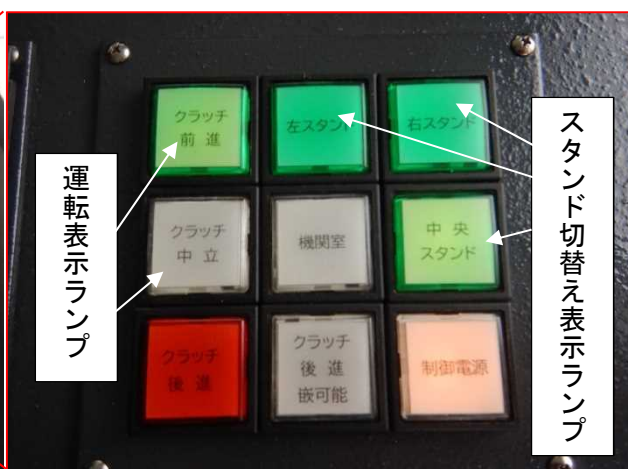
写真3 右舷主機クラッチの運転表示ランプ

機関長は、本事故後、右舷主機クラッチの運転ランプが前進と中立を交互に繰り返し点灯しているのを見て、初めて右舷主機クラッチの動作不良を知った。

本船は、主機製造会社（以下「B社」という。）の技術員が10日及び11日に訪船し、潤滑油全量交換及びブロック（電磁弁取付台）内の点検清掃並びに右舷主機クラッチの前後進切換電磁弁を交換した後、試運転等を行って不具合が解消したことを認めたので、11日午後の便から定期運航を再開した。

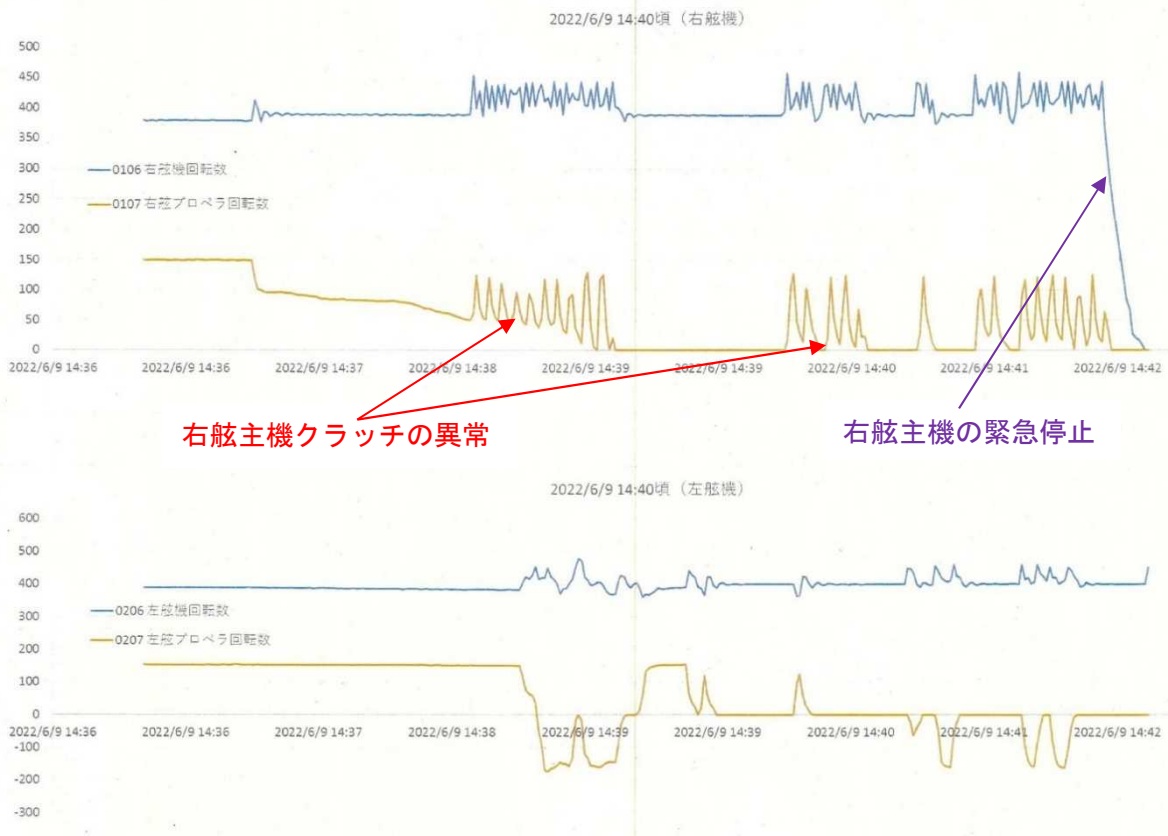
図1 本事故発生時の左右舷機及び同プロペラ回転数

B社の事故調査報告書（抜粋）によれば、衝突の約20～30秒前、右舷プロペラの回転数が約5秒周期で前進側に増減速を繰り返しており、不具合の原因の特定には至らなかったが、右舷主機クラッチの前後進切換電磁弁の不良が発生した要因として、同弁のソレイノドの固着、又は、スプール摺動部への異物の噛み込みが推定された。

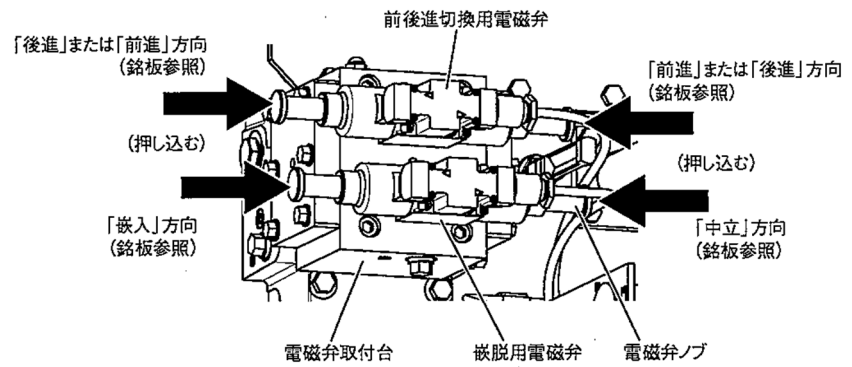
図2 前後進切換電磁弁の構造

- ・再現性確認のため予備潤滑油ポンプを運転し、ブリッジから遠隔で前後進の操作を行った。
- ・右舷主機クラッチの運転表示ランプの表示灯が前進と中立を交互に繰り返し点灯して点については再現しなかったが、前進^{かん}の表示灯が点灯しなかった。
- ・機側の手動切換弁にて動作確認を実施したが、後進には嵌入したものの前進には嵌入しなかった。
- ・前進側作動油圧スイッチの油漏れを確認したので、同スイッチを新替えしたところ、右舷主機クラッチが中立でも同クラッチ運転表示ランプの表示灯が前進嵌のままとなり、クラッチを後進としたところ、同表示灯が切り替わり、「後進→中立→前進→中立」を繰り返し、クラッチを中立としたところ、「中立→前進→中立」を繰り返した。
- ・右舷主機クラッチの前後進切換電磁弁が作動不適であったので、同弁を新替えしたところ正常に復帰した。

- ・潤滑油中の異物侵入による右舷主機クラッチの前後進切換電磁弁の作動異常⇒同クラッチの潤滑油全量交換及びブロック（電磁弁の取付台）内の点検清掃を実施した。
- ・右舷主機クラッチの前後進切換電磁弁の手動ノブの誤動作（外

<p>力) ⇒誤操作防止用ストッパーを追加設置した。</p> <p>3 今後の再発防止策として、取扱説明書に記載のとおり次の定期点検及び整備を実施すること。</p> <ul style="list-style-type: none"> ・潤滑油交換を6か月毎又は2,000～2,500時間毎に実施すること。 ・サクションフィルター及び潤滑油こし器点検清掃を1か月毎又は300～350時間毎に実施すること。 ・電装品（電磁弁他）の定期点検を1年毎に、交換を5年毎に実施すること。
<p>分析</p> <p>乗組員等の関与 船体・機関等の関与 気象・海象等の関与 判明した事項の解析</p>	<p>なし あり なし</p> <p>本船は、若松港において着棧作業中、船長が本船の右舷主機クラッチを後進に切り換えたものの、同クラッチの前後進切換電磁弁において同弁のソレイノドに固着を生じ、又は、スプール摺動部に異物を噛み込んでスプールが動かなかったことから、同弁が後進に切り換わらずに後進運転ができず、制御不能となり、本船の船首部が本件棧橋に衝突した可能性があると考えられる。</p> <p>本船は、スプール摺動部に異物を噛み込んだのは、潤滑油が汚れて夾雑物が増加していた可能性があると考えられる。</p>
<p>原因</p>	<p>本事故は、本船が若松港において着棧作業中、船長が右舷主機クラッチを後進に切り換えたものの、同クラッチの前後進切換電磁弁のソレイドに固着を生じ、又は、スプール摺動部に異物を噛み込んでスプールが動かなかったため、同弁が後進に切り換わらずに後進運転ができず、制御不能となり、本船の船首部が本件棧橋に衝突した可能性があると考えられる。</p>
<p>再発防止策</p>	<p>今後の同種事故等の再発防止に役立つ事項として、次のことが考えられる。</p> <ul style="list-style-type: none"> ・機関長は、クラッチの潤滑油を定期的に交換すること。その際、潤滑油タンク内の掃除を行うこと。 ・機関長は、定期的に潤滑油のこし器の掃除を行うこと。その際、こし器のエレメントが破損していないか確認し、破損していれば新替えすること。 ・機関長は、潤滑油を交換する際、ゴミ等が潤滑油内に混入しないように注意すること。

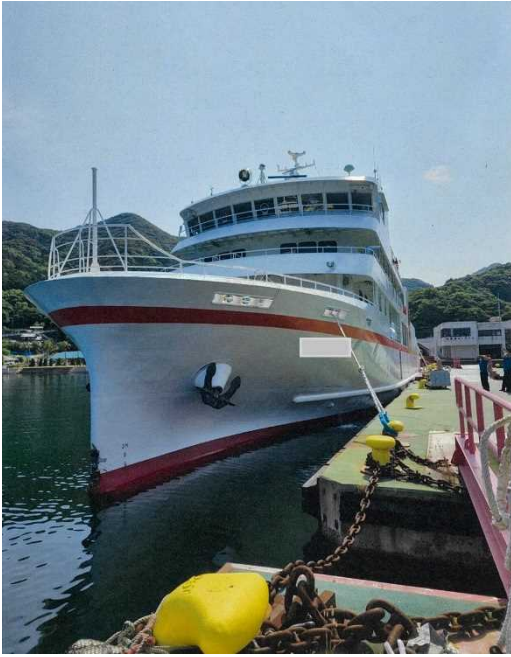
写真5 本船船首部の損傷状況

船長は、本船の船首が本件棧橋に対してほぼ直角に向いた頃、回頭し切れなれないと思い、両舷主機クラッチを後進として全速力にしたものの、14時39分ごろ本船の船首部が本件棧橋に衝突した。
