船舶事故調査報告書

事故種類	乗揚
発生日時	令和4年10月28日 18時35分ごろ
発生場所	長崎県五島市竹ノ子島西岸 福江港3号防波堤北灯台から真方位347° 1.3海里（M）付近 （概位 北緯32° 43.3′ 東経128° 51.0′）
事故の概要	漁船宮吉丸は、南南西進中、干出岩に乗り揚げた。 宮吉丸は、船首部船底外板の亀裂等を生じた。
事故調査の経過	令和4年11月2日、本事故の調査を担当する主管調査官（長崎事務所）ほか1人の地方事故調査官を指名した。 原因関係者から意見聴取を行った。
事実情報 船種船名、総トン数 船舶番号、船舶所有者等 L×B×D、船質 機関、出力、進水等	漁船 宮吉丸、4.55トン NS3-64778（漁船登録番号） 個人所有 9.80m（Lr）×2.25m×0.82m、FRP ディーゼル機関、漁船法馬力数80、昭和52年4月20日
乗組員等に関する情報	船長 78歳 一級小型船舶操縦士・特殊小型船舶操縦士・特定 免許登録日 昭和51年4月30日 免許証交付日 令和4年4月5日 （令和9年5月30日まで有効）
死傷者等	なし
損傷	船首部船底外板に亀裂及び擦過傷、舵軸に曲損
気象・海象	気象：天気 晴れ、風 ほとんどなし、視界 良好 海象：海上 平穏、潮汐 上げ潮の中央期
事故の経過	本船は、船長が1人で乗り組み、くえ一本釣り漁の目的で、令和4年10月28日16時00分ごろ五島市福江港の係留場所を出航し、田ノ浦瀬戸の漁場で操業を行った後、18時20分ごろ帰途についてた。 船長は、操縦席に腰を掛けて約5～6ノットの対地速力で、手動操舵により竹ノ子島北方沖を航行中、翌日の操業で使用する餌のみずいかを釣ろうと考え、同島南方沖に向かうこととした。

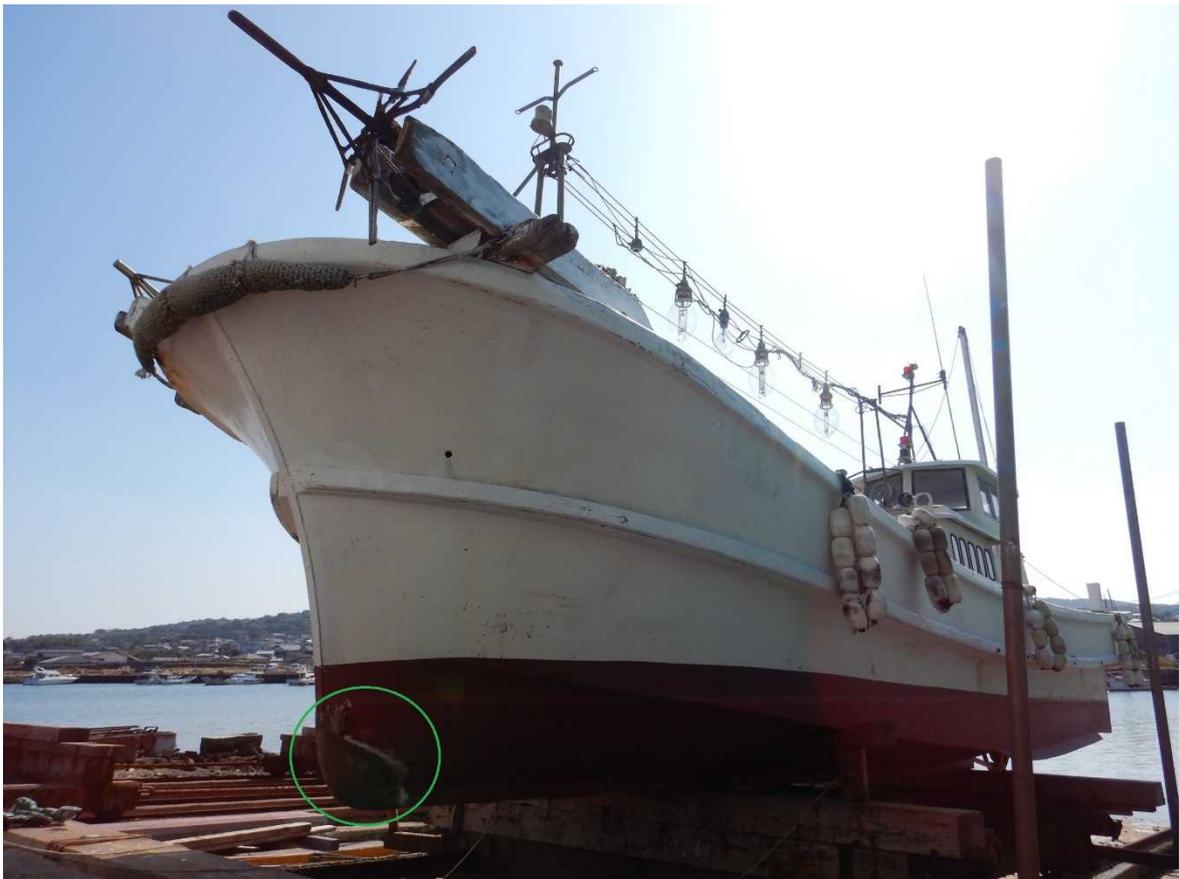
写真1 本船（修理中）

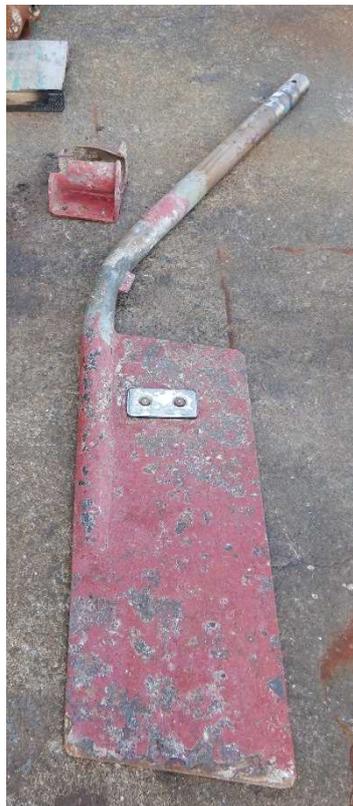
<p>船長は、竹ノ子島北方沖を南南西進中、目視で進行方向に他船がないことを確認した後、かがんだ姿勢で操舵室内左舷側の下部に置いてある漁具を取り出そうとしたが、漁具の擬餌針が他の漁具の釣り糸に絡んでおり、取り出すのに手間取っていたところ、18時35分ごろ衝撃を感じると同時に操舵室から後部甲板へ転がり落ちた。</p> <p>船長は、周囲を見て本船が竹ノ子島西岸の干出岩に乗り揚げたことが分かり、舵が干出岩に接触して突き上げられて舵軸が曲がっていることを認め、自力での航行は不能と判断して海上保安庁に本事故の発生を通報した。</p> <p>本船は、上げ潮に乗じて19時15分ごろ離礁し、漂流しながら救助を待っていたところ、海上保安庁に依頼されて来援した漁船によって福江港までえい航された。</p> <p>(付図1 事故発生経過概略図、写真1 本船(修理中)、写真2 本船の舵 参照)</p>
その他の事項	<p>本船の喫水は、船首約0.3m、船尾約1.25mであった。</p> <p>船長は、福江島東岸沖には操業している漁船が多いので、ふだん竹ノ子島の西岸寄りを航行していた。</p> <p>船長は、漁具の取り出しには、数十秒しかかからないと思っていたが、みずいかの漁場に到着した後、周囲を確認して主機を停止してから漁具を取り出すべきであったと本事故後に思った。</p>
分析	<p>乗組員等の関与 あり</p> <p>船体・機関等の関与 なし</p> <p>気象・海象等の関与 なし</p> <p>判明した事項の解析</p> <p>本船は、竹ノ子島北方沖を南南西進中、船長が、操舵室内左舷側の下部に置いてある漁具を取り出そうとして、操舵室内でかがんだ姿勢のまま航行を続けたことから、同島西岸の干出岩に接近して航行していることに気付かず、同干出岩に乗り揚げたものと考えられる。</p> <p>船長は、漁具の取り出しには、数十秒しかかからないと思い、漁具を取り出そうとしたが、擬餌針が他の漁具の釣り糸に絡んでおり、取り出すのに手間取っていたことから、かがんだ姿勢のまま航行を続けたものと考えられる。</p>
原因	<p>本事故は、夜間、本船が竹ノ子島北方沖を南南西進中、船長が、操舵室内左舷側の下部に置いてある漁具を取り出そうとして、操舵室内でかがんだ姿勢のまま航行を続けたため、同島西岸の干出岩に接近して航行していることに気付かず、同干出岩に乗り揚げたものと考えられる。</p>

写真2 本船の舵
