船舶事故調査報告書

令和5年4月5日

運輸安全委員会（海事専門部会部会）議決

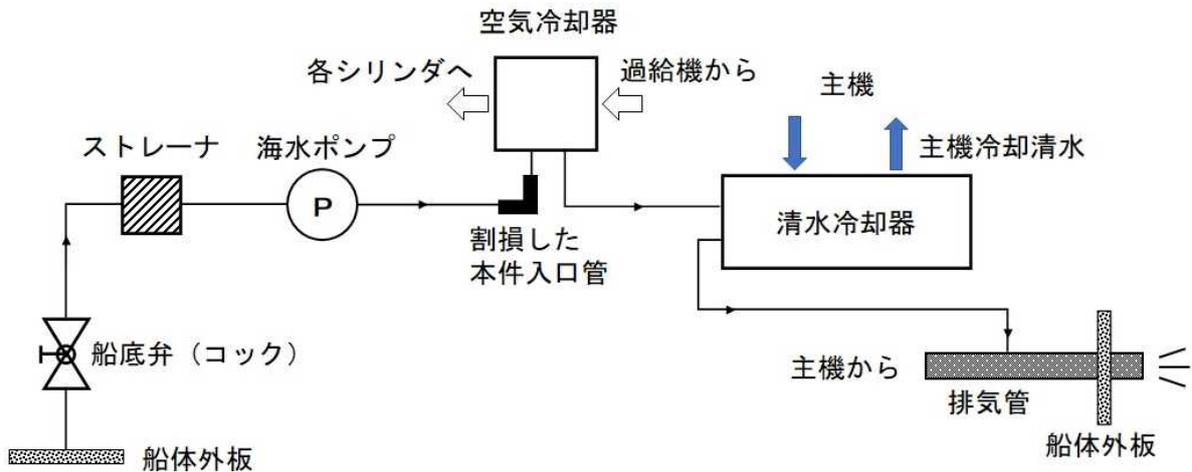
図2 主機冷却海水配管系統

船長は、23時30分ごろ、機器類の点検の目的で機関室を見渡したとき、海水が浸水していることに気づき、機関室及び主機を点検したところ、主機冷却海水ポンプ(以下「海水ポンプ」という。)の出口側に当たる空気冷却器のラバー製入口管(以下「本件入口管」という。)が割損して、海水が漏水し、機関室内に浸入しているのを確認した。(図2参照)

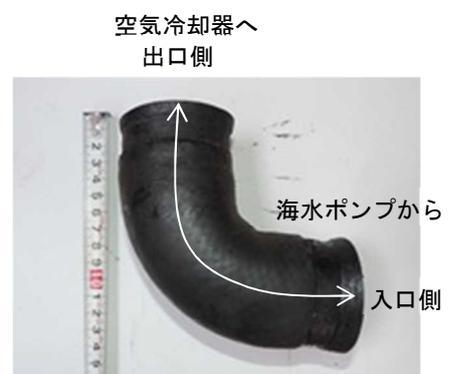
③本件入口管

本件入口管は、本件バンドによる締め付け部分が原型の外径よりも小さくなって変形しており、本件バンドの締め付けによる応力が常に掛かることで材料が変質し、交換した新品のラバー管よりも軟化しており、配管の外側表面がゲル状に溶けて粘り気があった。

③ 本件入口管の割損した部分は、配管の外側では、本件バンドに沿うよう横方向に、上端（空気冷却器側）が約40mm、下端（海水ポンプ側）が約30mmの亀裂が発生して配管肉厚を貫通していた。また、配管の入口側内側では、幅2～4mmの亀裂が全周に渡って溝状に発生しており、出口側内側ではラバー表面の剝離が発生し、材料が脆弱化してあばた状に浸食された跡があった。

用を続けると、材料に亀裂や破損が発生しやすくなる可能性があり、主機運転時の振動を受けて、材料が脆弱化して経年劣化が進み、本事故当時、割損して漏水したものと考えられる。
原因	本事故は、本船が、主機空気冷却器の本件入口管が約5年間交換されておらず、経年劣化した状態において、夜間、伊良部島北西方沖で主機を中立としてアイドリング運転状態のまま漂泊中、本件入口管が割損したため、海水が漏水し、機関室内に浸入したことにより発生したものと考えられる。
再発防止策	<p>今後の同種事故等の再発防止に役立つ事項として、次のことが考えられる。</p> <ul style="list-style-type: none"> ・ 船長及び船舶所有者は、ラバー製配管について、目視だけではなく、触手による点検を行い、割れやひびがないかを確認すること。また、ラバー製配管は、状態の良否にかかわらず、定期的に交換することが望ましい。特に、機関の構成部品及び関連配管の奥にあるラバー製配管は、作業に時間を要することから、このような定期交換が望まれる。 ・ 船長及び船舶所有者は、防振継手の役割をするラバー配管の予備を船内に保管しておくこと。 ・ 船長及び漁業協同組合は、船舶が携帯電話による通話ができない遠方に航海する際、無線機、イリジウム電話等を含めた複数の通信手段及び船舶位置情報装置の運用を確保しておくこと。 ・ 船長は、遭難時、無線機を有効に使用して救助を要請すること。

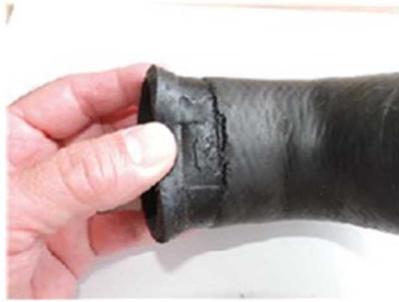
④出口側 外側の亀裂

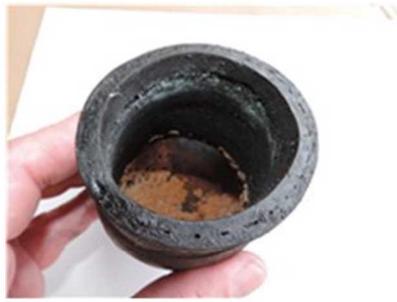
⑤入口側 内側の亀裂

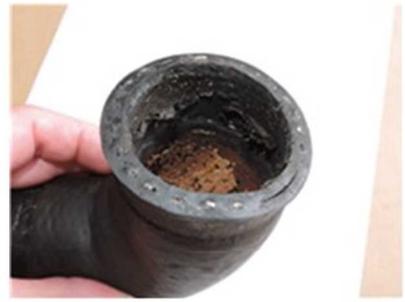
⑥出口側 内側の剝離

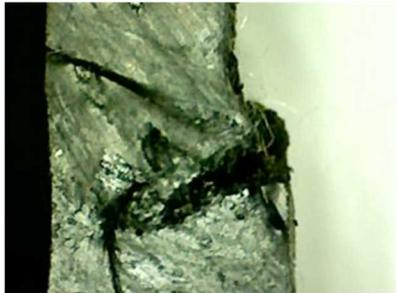
⑧割損した部分 (⑦A)

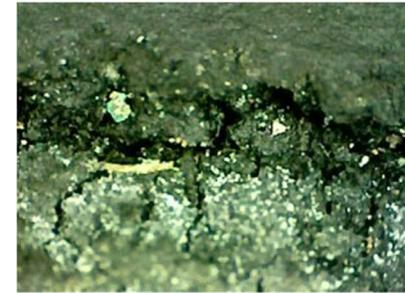
⑨内側の亀裂 (⑦B)
