# 船舶事故調査報告書

船種 船名 漁船 孝久丸  
漁船登録番号 NS2-15659  
総トン数 19トン

船種 船名 遊漁船 しんえい丸  
船舶番号 292-33438福岡  
総トン数 5トン未満 (長さ11.98m)

事故種類 衝突  
発生日時 令和2年2月29日 14時17分ごろ  
発生場所 長崎県壱岐市勝本港北方沖  
若宮灯台から真方位021° 1.5海里 (M) 付近  
(概位 北緯33° 53.6' 東経129° 41.9')

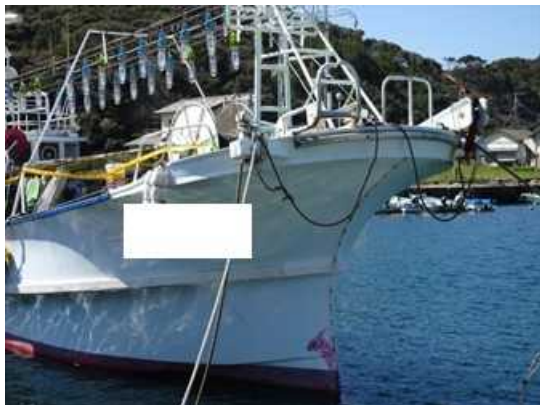
写真1 A船の損傷状況①  
(船首部右舷)

船首部外板に亀裂及び擦過傷を生じた。(写真1～写真4参照)

2.3.1に記述したように、A船は、船首部外板に亀裂及び擦過傷を生じた。

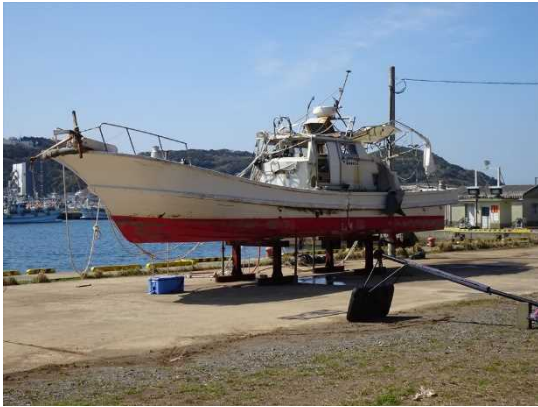
写真5 B船の損傷状況①（全景）

左舷中央部の舷側外板及び同部船底外板に亀裂及び破口を、同部ブルワークに亀裂を、右舷中央部船底外板に亀裂をそれぞれ生じ、機関及び電子機器類が転覆により濡損し、解撤処分された。(写真5～写真8参照)

2.3.2に記述したように、B船は、左舷中央部の舷側外板及び同部船底外板に亀裂及び破口を、同部ブルワークに亀裂を、右舷中央部船底外板に亀裂をそれぞれ生じ、機関及び電子機器類が転覆により濡損した。

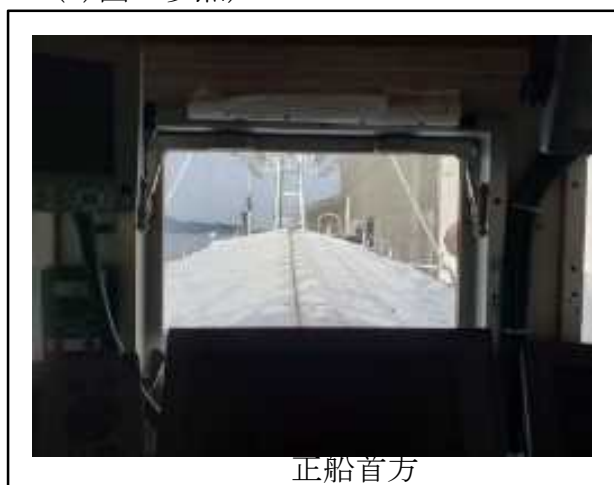
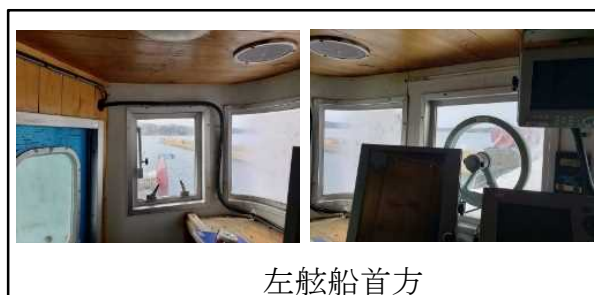
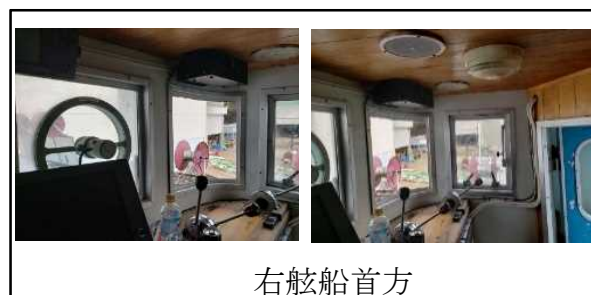
写真12 A船操舵室から船首方の見通し状況（上架時）

現場調査の結果並びに船長A及び甲板員Aの口述によれば、A船は、停泊状態においてもA船の船首部上縁の高さが操舵室からの目線の高さよりも高い位置にあり、約9.0knで航行中も船首の浮上がほとんどないものの、船首方には正船首から両舷に渡り船幅分（正船首から左右舷にそれぞれ約 $12.5^{\circ}$ ）の範囲の死角が生じていた。

A船は、上記(1)のとおり船体、機関及び機器類に不具合又は故障はなかったが、2.5.4に記述したように、船首部上縁の高さが操舵室からの目線の高さよりも高い位置にあること、及び速力の状態に関わらず船首方に正船首から両舷に渡り船幅分の範囲に死角が生じていることから、甲板員Aが操舵室中央に立った姿勢で船首方を見ると、正船首から左右舷にそれぞれ約 $12.5^{\circ}$ の範囲の死角が生じていた。

A船は、船首部マストに船首方を映すカメラを設置し、操舵室の遠隔モニターで船首方を確認できるようにした。
