船舶事故調査報告書

船種 船名 漁船 AMUR
IMO番号 8910665
総トン数 662トン

船種 船名 漁船 第八北幸丸
漁船登録番号 HK2-23881
総トン数 9.7トン

事故種類 衝突
発生日時 令和3年5月26日 06時25分ごろ
発生場所 北海道紋別市紋別港北東方沖
紋別灯台から真方位052° 12.7海里付近
(概位 北緯44° 29.1' 東経143° 35.0')

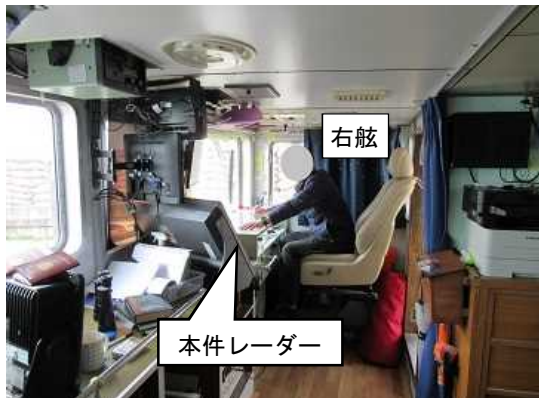
写真4 航海士Aの見張りの状況

航海士Aは、本件レーダーにより見張りを行っていたが、視認できなかった多数の物標を感知し、本件レーダーのみによる見張りが難しいと感じながら南南東進を続けた。（写真4、写真5参照）

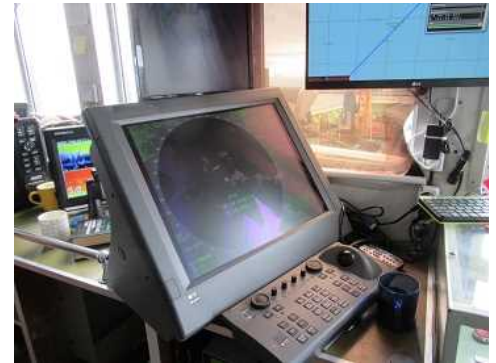
写真5 本件レーダー

③ 航海士Aは、紋別港北東方沖に向けて南南東進中、本件レーダーによる見張りに意識を集中していたものの、本件レーダー画面上に探知した物標が30個を超え、また、霧の映像が重なって映り、ブイと船舶との識別が困難であると感じ、本件レーダー画面上にエコートレイルの映像が見当たらなかったことから、本件レーダー画面上でB船を見付け出せなかったものと考えられる。

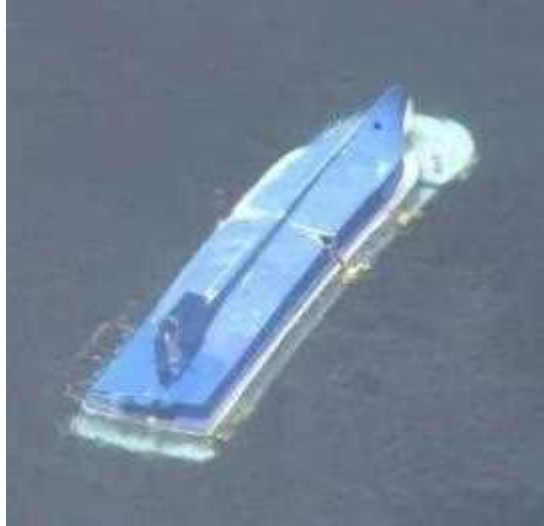
写真7 衝突後のB船（本件漁協提供資料）

船長Bは、衝突後、B船が右舷側に横倒しの状態となり、操舵室右舷側の出入口ドアが開いて海水が勢いよく流入してきたのを認めたが、その後の記憶がなく、気付いたときには転覆したB船至近の海面に浮いていた。（写真7参照）

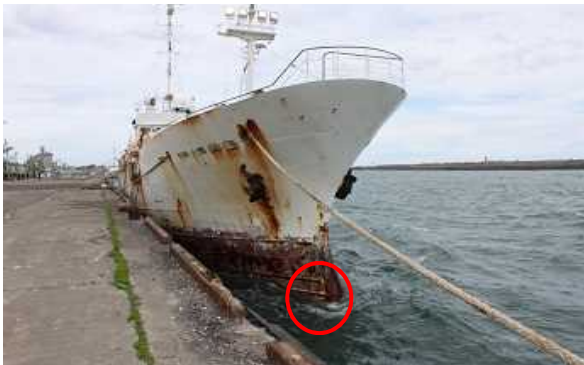
写真8-1 A船の損傷状況

球状船首部外板に擦過傷を生じた。（写真8-1、写真8-2参照）

(1) A船は、球状船首部外板に擦過傷を生じた。

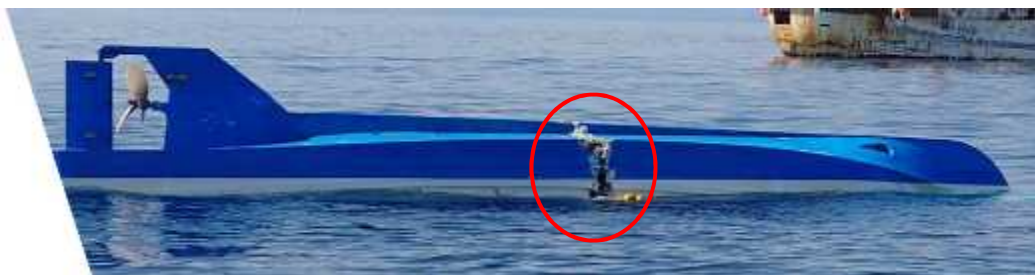
写真9 B船の損傷状況（本件漁協提供資料）

左舷中央部外板から船底にかけて破口を伴う亀裂、転覆して機関及び航海計器類に濡損をそれぞれ生じ、のちに全損となった。（写真9参照）

(2) B船は、左舷中央部外板から船底にかけて破口を伴う亀裂、転覆して機関及び航海計器類に濡損をそれぞれ生じ、のちに全損となった。

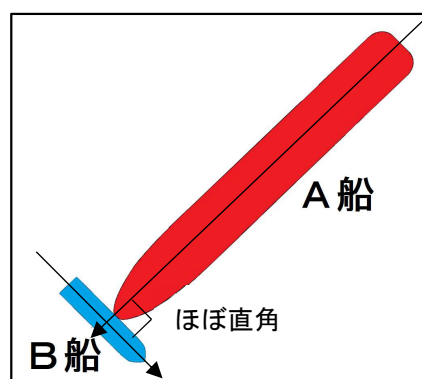
図6 衝突の状況

3.1.1(1)④、(2)③、3.1.2及び3.1.4から、A船は、針路約221°、約9.4knの速力で南西進中、また、B船は、船首方位約130°、約2.0knの速力で南東進中、A船の船首部とB船の左舷中央部とがほぼ直角に衝突したものと考えられる。(図6参照)
