船舶事故調査報告書

令和5年3月22日

運輸安全委員会（海事専門部会）議決

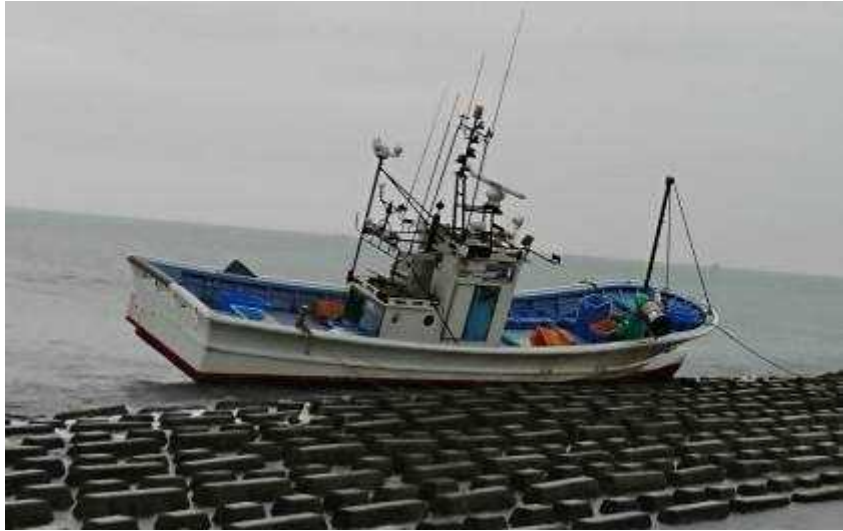
本船は、21時28分ごろ苦小牧市^{ありあけ}有明町の護岸に無人の状態でもり揚げているところを付近の住民により発見され、118番通報された。(写真1参照)

写真1 乗り揚げた本船(本船所属漁業協同組合提供)

本船は、乗り揚げて発見された時、主機の操縦ハンドルが前進の位置にあったが主機は停止しており、前部甲板上の籠にかれいが掛かった刺し網が収納されていた。

本船は、本事故後、他船と衝突したような痕跡が認められなかった。
