船舶事故調査報告書

令和5年3月22日
 運輸安全委員会（海事専門部会）議決
 委員 佐藤 雄二（部会長）
 委員 田村 兼吉
 委員 岡本 満喜子

事故種類	衝突
発生日時	令和3年3月31日 06時45分ごろ
発生場所	福島県相馬市松川浦漁港南東方沖 鶺ノ尾埼灯台から真方位124° 3.5海里（M）付近 （概位 北緯37° 47.5′ 東経141° 02.8′）
事故の概要	漁船松丸は、北西進中、また、漁船宝来丸は、投網しながら東進中、両船が衝突した。 宝来丸は、船長及び甲板員が負傷し、右舷中央部外板に破口等を生じ、また、松丸は、バルバスバウの破損等を生じた。
事故調査の経過	令和3年4月9日、本事故の調査を担当する主管調査官（仙台事務所）ほか1人の地方事故調査官を指名した。 原因関係者から意見聴取を行った。
事実情報 船種船名、総トン数 船舶番号、船舶所有者等 L×B×D、船質 機関、出力、進水等	A 漁船 松丸、6.3トン FS2-3004（漁船登録番号）、個人所有 12.50m（Lr）×3.10m×0.85m、FRP ディーゼル機関、450.00kW、平成元年4月 第210-40535号（船舶検査済票の番号） B 漁船 宝来丸、4.9トン FS3-6515（漁船登録番号）、相馬双葉漁業協同組合 12.48m（Lr）×3.14m×1.01m、FRP ディーゼル機関、389.00kW、平成30年5月 第210-59127号（船舶検査済票の番号）
乗組員等に関する情報	A 船長A 71歳 一級小型船舶操縦士・特殊小型船舶操縦士・特定 免許登録日 昭和54年10月12日 免許証交付日 令和2年9月1日 （令和8年7月17日まで有効） B 船長B 36歳 一級小型船舶操縦士・特定 免許登録日 平成17年10月27日 免許証交付日 平成30年9月12日 （令和5年9月11日まで有効）

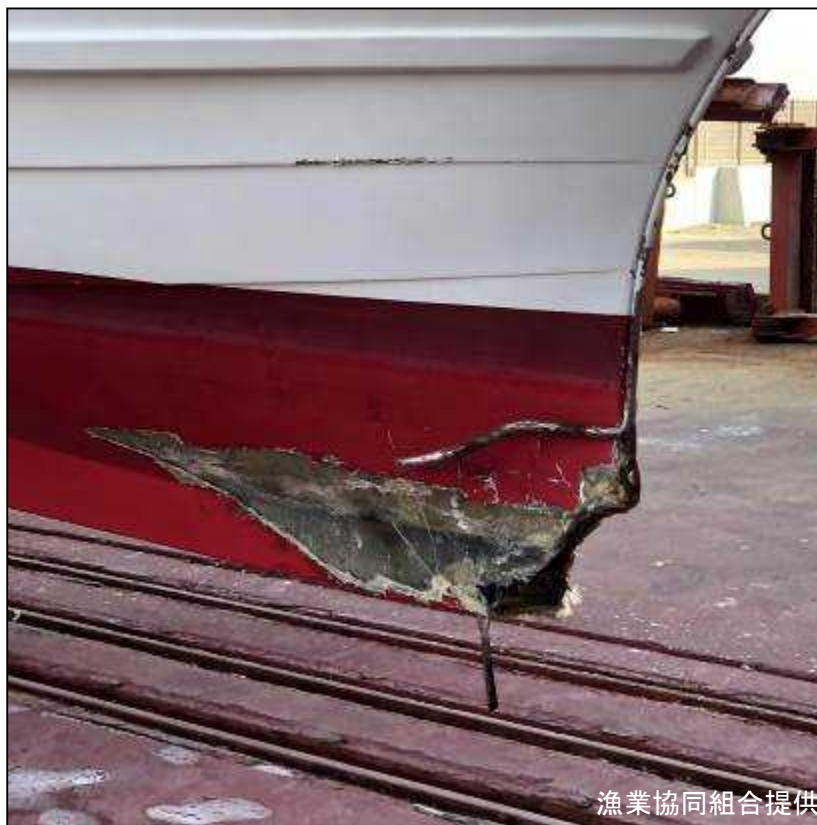
死傷者等	<p>A なし</p> <p>B 重傷 1人（船長B）、軽傷 1人（甲板員B）</p>
損傷	<p>A バルバスバウに破損、船首部ブルワークの防舷材の折損</p> <p>B 右舷中央部外板に亀裂及び破口</p>
気象・海象	<p>気象：天気 晴れ、風向 北北西、風力 2、視界 良好</p> <p>海象：海上 平穏</p> <p>日出時刻：05時23分ごろ</p>
事故の経過	<p>A船は、船長A及び甲板員1人（以下「甲板員A」という。）が乗り組み、令和3年3月31日01時00分ごろ松川浦漁港を出港し、同漁港南東方沖の漁場で刺し網漁の試験操業を行った後、06時40分ごろ帰航することとした。</p> <p>A船は、船長Aが操舵スタンドの前に立って操船に当たり、約15ノット（kn）の速力（対地速力、以下同じ。）で、自動操舵により北西進した。</p> <p>船長Aは、漁場を出発した際、前路に他船を見掛けなかったため、携帯電話で知人に対して水揚げの手伝いを依頼することとした。</p> <p>船長Aは、知人2人に連絡したものの、いずれも繋がらず、親族に連絡しようと、顔を下に向けた状態で携帯電話の操作を続けながら航行を続けていたところ、06時45分ごろ身体が前のめりになる衝撃を受け、周囲の状況を確認してB船と衝突したことを知った。（写真1参照）</p> <div data-bbox="799 1182 1093 1572" data-label="Image"> </div> <p>写真1 本事故時の船長Aの当直状況（再現）</p> <p>船長Aは、乗組員の安否を確認したところ、A船に負傷者はいなかったものの、船長Bが頭部より出血し、B船の甲板員（以下「甲板員B」という。）が身体の痛みを訴えたことから、所属する漁業協同組合の担当者に救急車の手配を要請するとともに、船長B及び甲板員BをA船に移乗させて直ちに帰航した。</p> <p>B船は、船長B及び甲板員Bが乗り組み、刺し網漁の試験操業の目的で、05時00分ごろ松川浦漁港を出港し、同漁港南東方沖の漁場に向かった。</p>

写真2 A船の損傷状況

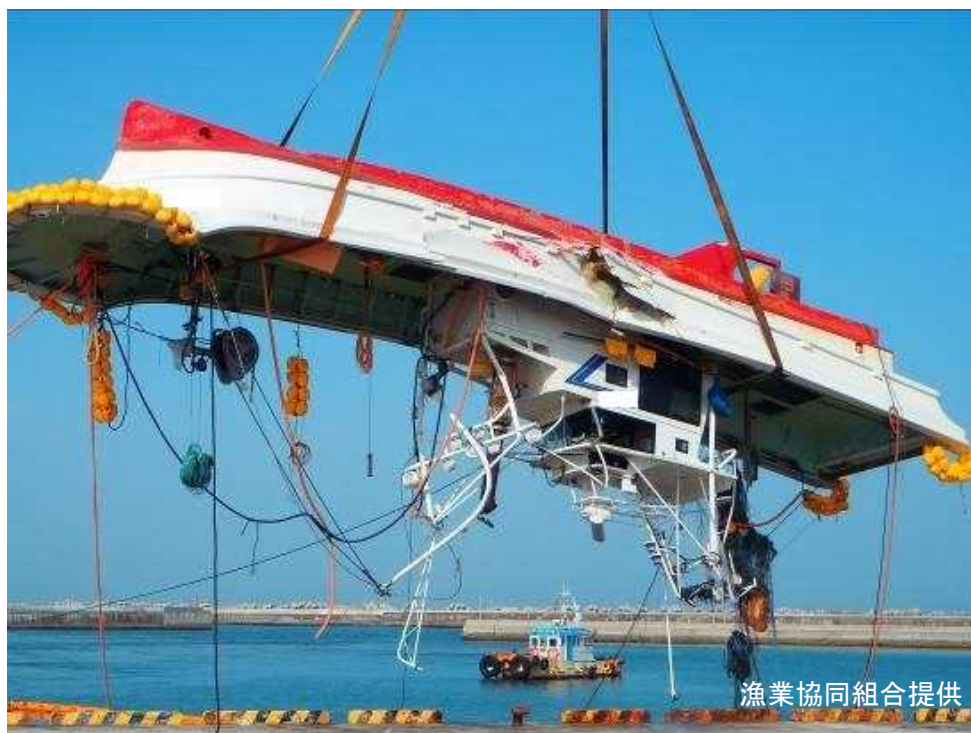
写真3 B船の損傷状況
