船舶事故調査報告書

事故種類	衝突
発生日時	令和4年1月16日 05時49分ごろ
発生場所	千葉県千葉港千葉第2区 千葉港市原防波堤灯台から真方位281° 1,520m付近 （概位 北緯35° 33.6′ 東経140° 03.0′）
事故の概要	引船兼一体型押船 J F E N6大福丸は西北西進中、また、砂利運搬船やちよは北東進中、両船が衝突した。 JFE N6 大福丸は、左舷外板に破口を生じ、また、やちよは、船首部及びバルバスバウに破口を伴う亀裂等を生じた。
事故調査の経過	令和4年1月25日、本事故の調査を担当する主管調査官（横浜事務所）ほか1人の地方事故調査官を指名した。 原因関係者から意見聴取を行った。
事実情報 船種船名、総トン数 船舶番号、船舶所有者等 L×B×D、船質 機関、出力、進水等	A 引船兼一体型押船 JFE N6 大福丸、9,999トン 135309、篠野海運株式会社 149.95m×30.00m×6.00m、鋼 ディーゼル機関（2基）、2,942kW（合計）、平成8年11月14日 B 砂利運搬船 やちよ、498トン 130811、株式会社船なび（B社） 49.98m×12.00m×5.20m、鋼 ディーゼル機関、735kW、昭和63年6月29日
乗組員等に関する情報	A 船長A 63歳 三級海技士（航海） 免許年月日 平成16年6月25日 免状交付年月日 平成31年2月21日 免状有効期間満了日 令和6年2月20日 B 船長B 26歳 三級海技士（航海）（履歴限定） 免許年月日 平成30年12月28日 免状交付年月日 令和元年6月21日 免状有効期間満了日 令和5年12月27日
死傷者等	なし

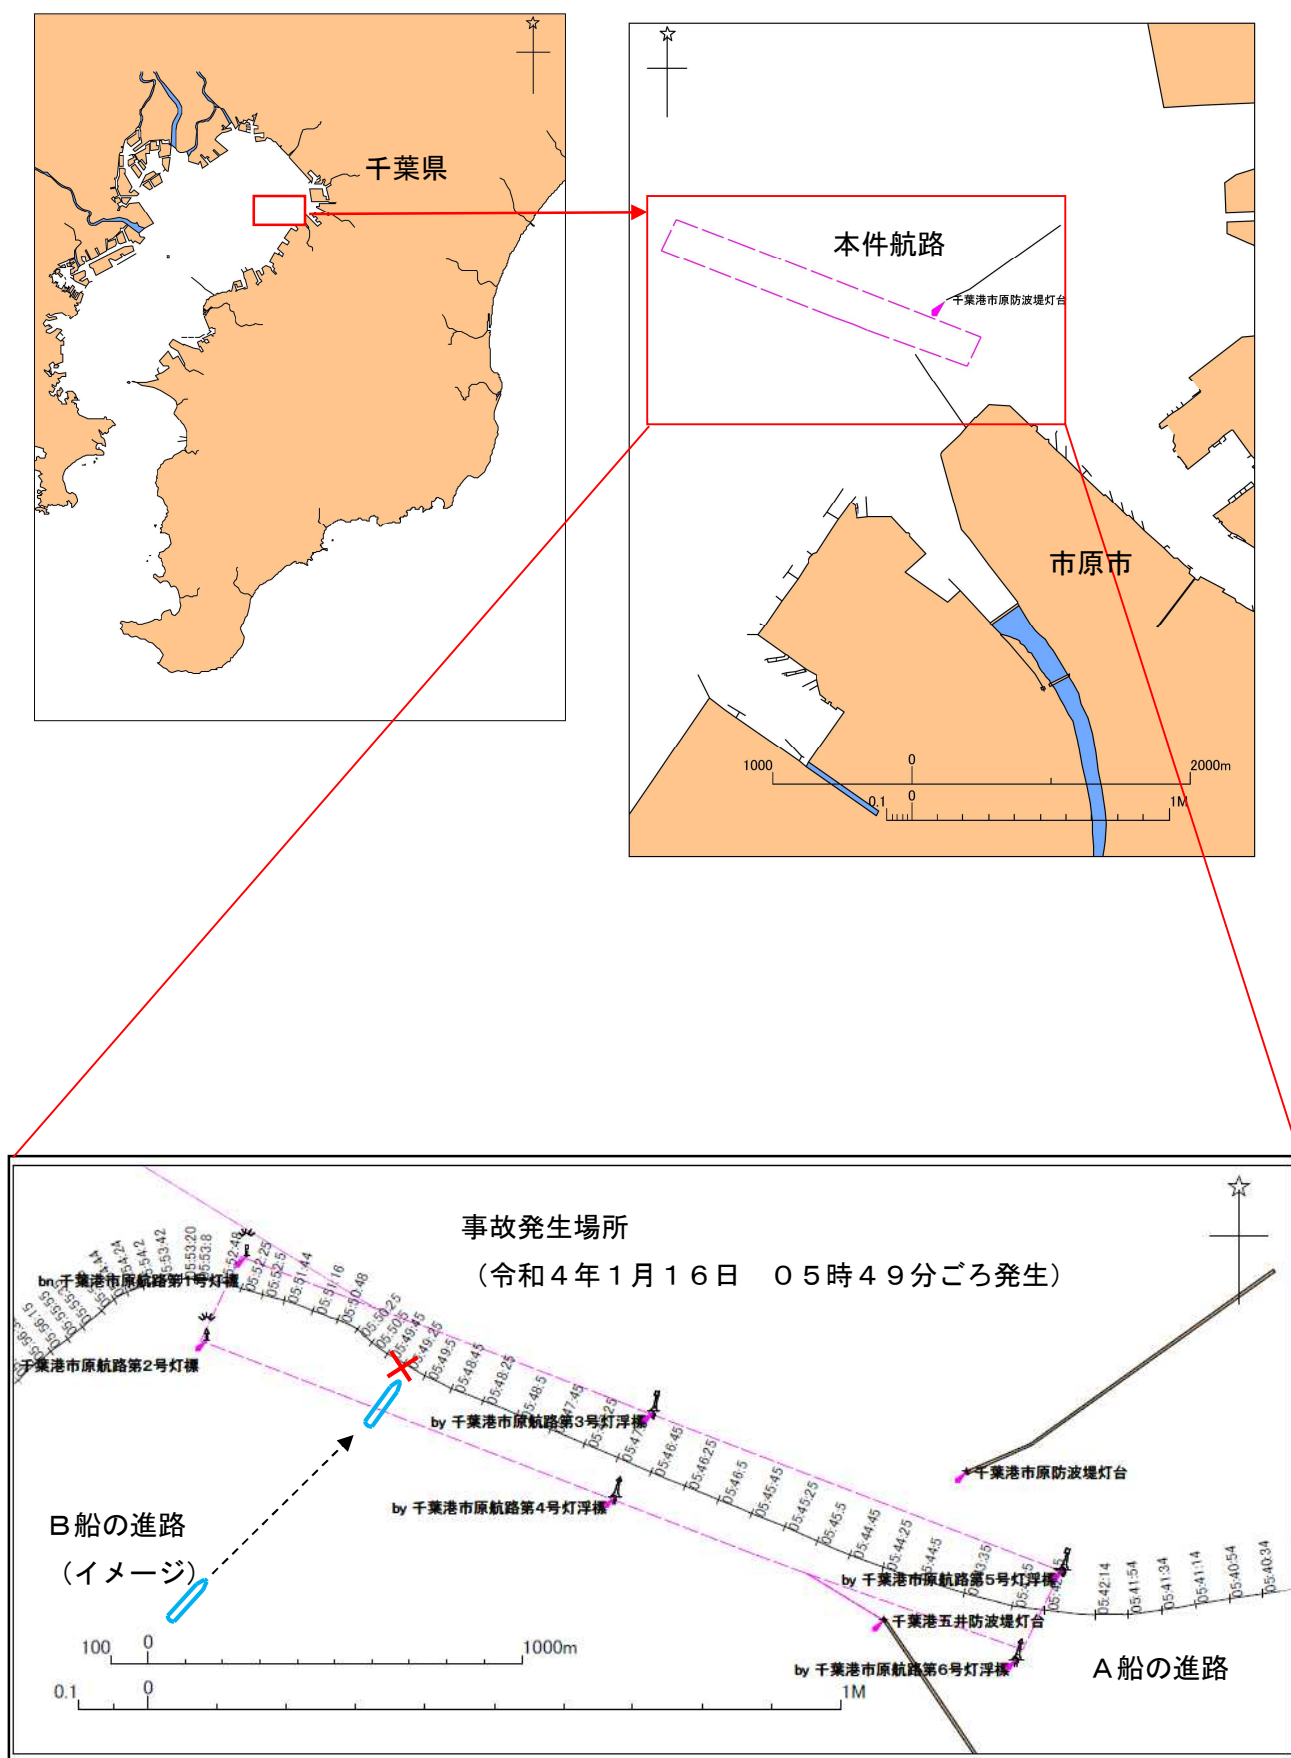
付図1 事故発生経過概略図

<p>ると思い、同じ針路及び速力で航行したことから、B船と接近する状況となり、全速力後進としたものの、B船と衝突したものと推定される。</p> <p>船長Aは、本件航路を西北西進中、A船が本件航路を航行していることから、いずれB船がA船の進路を避けてくれると思い、同じ針路及び速力で航行したものと考えられる。</p> <p>B船は、本件航路南方沖を北東進中、船長Bが居眠りに陥り、同じ針路及び速力で航行を続けたことから、右舷船首方に接近するA船に気付かず、A船と衝突したものと考えられる。</p> <p>船長Bは、本事故当時、業務が多忙であり、ふだんより睡眠時間が短かったことから、船橋内で当直中、眠気を感じたものと考えられる。</p> <p>船長Bは、自動操舵にして航行中、前方を目視した際、船舶がいないように見え、海上が平穏であり、身体を休めようと思ったことから、船橋内の椅子に腰を掛けたものと考えられる。</p> <p>船長Bは、前方に船舶がいないように見え、航行に支障はないと思い、椅子に腰を掛けた状態で、安堵して気が緩んだことから、覚醒水準が低下し、居眠りに陥ったものと考えられる。</p> <p>機関長Bは、船橋にいたものの、時折スマートフォンを見て回航についての業務内容の確認をしていたことから、船長Bが居眠りに陥ったことに気付かなかったものと考えられる。</p>
<p>原因</p>	<p>本事故は、夜間、本件航路において、A船が西北西進中、B船が北東進中、船長Aが、本件航路を横断するB船が本件航路に沿って航行するA船の進路を避けてくれると思い、西北西進を続け、また、船長Bが、身体を休めようと思い、船橋内の椅子に腰を掛けて居眠りに陥り、北東進を続けたため、両船が衝突したものと考えられる。</p>
<p>再発防止策</p>	<p>今後の同種事故等の再発防止に役立つ事項として、次のことが考えられる。</p> <ul style="list-style-type: none"> ・ 船長は、航行中、他船との間で優先して航行できる場合においても、他船が避けてくれると思わず、余裕のある時機に他船を避けたり、減速したりするなど衝突を避ける措置を採ること。 ・ 船長は、航行中に眠気を催した場合、船橋内の椅子に腰を掛けず、船橋内を移動するなど身体を動かしたり、外気に当たったりするなどして居眠り運航を防止する措置を採ること。 ・ 船橋当直者は、在橋者がいる中、航海当直を単独で行う場合、声を掛け合うなどして居眠り防止を防ぐ措置を積極的に採ること。 ・ 船舶所有者は、運航する船舶に船橋航海当直警報装置を設置することが望ましい。

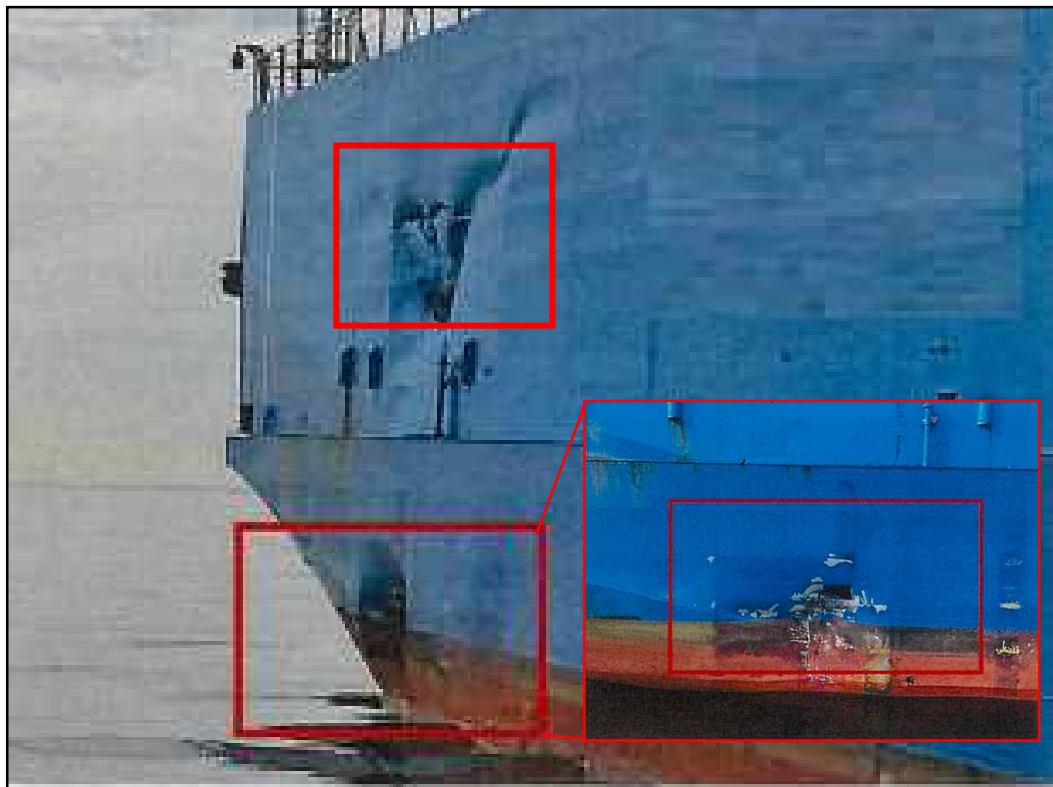
写真2 A船の損傷状況

<p>損傷</p>	<p>A 左舷外板に破口 B 船首部及びバルバスバウに破口を伴う亀裂等</p>
<p>気象・海象</p>	<p>気象：天気 晴れ、風 ほとんどなし、視界 良好 海象：海上 平穏 日出時刻：06時48分ごろ</p>
<p>事故の経過</p>	<p>A船は、船長Aほか10人が乗り組み、鋼材約2,766tを積載し、千葉県浦安市沖の錨地に向け、令和4年1月16日05時20分ごろ千葉港千葉区生浜<small>おいほま</small>OBバースを離岸した。</p> <p>A船は、船長Aが操船指揮及びレーダーの監視に、航海士が主機のテレグラフの操作に、甲板手が手動操舵にそれぞれ就き、千葉港市原航路（以下「本件航路」という。）に向けて西進した。</p> <p>船長Aは、05時41分ごろレーダーで左舷船首方約1.6海里（M）にB船の映像を認め、B船が本件航路南方沖を北東進し、本件航路を横断する進路で航行していることを知った。</p> <p>船長Aは、05時42分ごろ右転して本件航路に入航し、約8.5ノット（kn）の速力（対地速力、以下同じ。）で西北西進を始めたのち、B船の航行に変化が認められず、B船がこのまま航行すると、B船と本件航路上で接近すると思ったが、本件航路を航行するA船が優先して航行でき、B船が避けてくれると思い、航行を続けた。</p> <p>船長Aは、しばらくしてもB船の航行に変化がないので、05時45分ごろVHF無線電話でB船を呼び出したものの、応答が得られず、音響信号による注意喚起信号を行い、更に発光信号による注意喚起信号を行い、外部照明を全部点灯した。</p> <p>船長Aは、衝突する危険を感じ、05時48分ごろ航海士に命じて全速力後進としたものの、間に合わず、05時49分ごろ、約302°（真方位）の船首方位及び7.2knの速力で、A船の左舷外板とB船の船首部とが衝突した。</p> <p>船長Aは、05時51分ごろ海上保安庁にVHF無線電話で本事故の発生を通報し、負傷者の有無及びA船の損傷状況を確認したのち、海上保安庁に指示された海域に投錨した。</p> <p>B船は、船長B及び機関長（以下「機関長B」という。）が乗り組み、売船の目的で、千葉港第1区中央ふ頭のC岸壁に向け、04時00分ごろ千葉港千葉区の1号物揚場の岸壁を離岸した。</p> <p>B船は、船長Bが船橋内で操船及び見張りに就き、機関長Bが機関室の巡検及び同室等の清掃を行ったのち、昇橋して事務作業を始めた。</p> <p>機関長Bは、主機操縦レバーの船尾方にある座敷に腰を掛けながら、時折スマートフォンを見て、会社から指示されていた回航についての業務内容を確認していた。</p> <p>船長Bは、約6knの速力で自動操舵として北東進中、眠気を感じて</p>
