船舶事故調査報告書

事故種類	乗組員死亡
発生日時	令和4年2月1日 16時05分ごろ（死亡時刻：23時22分）
発生場所	千葉県木更津港公共ふ頭E岸壁 木更津港防波堤西灯台から真方位112° 1.5海里（M）付近 （概位 北緯35° 22.1′ 東経139° 53.4′）
事故の概要	砂利運搬船 ^{ゆうせい} 第一勇盛丸は、着岸作業中、機関長が船首楼甲板から転落して死亡した。
事故調査の経過	令和4年4月6日、本事故の調査を担当する主管調査官（横浜事務所）ほか1人の地方事故調査官を指名した。 原因関係者から意見聴取を行った。 原因関係者としての機関長からの意見聴取は、本人が本事故で死亡したため、行わなかった。
事実情報 船種船名、総トン数 船舶番号、船舶所有者等 L×B×D、船質 機関、出力、進水等	砂利運搬船 第一勇盛丸、499トン 143678、有限会社大川海運 49.97m×12.40m×5.30m、鋼 ディーゼル機関、735kW、令和元年11月27日 （写真1、写真2 参照） <div style="display: flex; justify-content: space-around; align-items: center;">     </div>
乗組員等に関する情報	船長 62歳

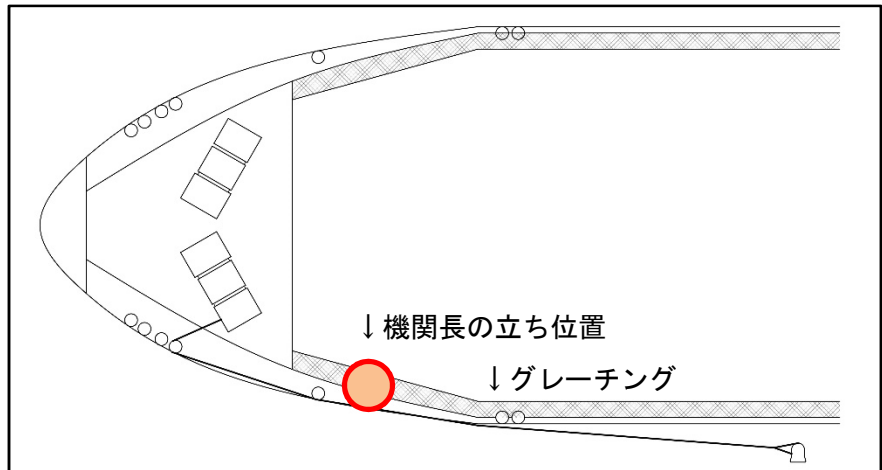
図1 船首スプリングラインの係留状況

<p>五級海技士（航海）</p> <p>免 許 年 月 日 昭和55年1月29日</p> <p>免 状 交 付 年 月 日 令和2年11月9日</p> <p>免 状 有 効 期 間 満 了 日 令和7年11月15日</p> <p>機関長 43歳</p> <p>三級海技士（機関）</p> <p>免 許 年 月 日 平成11年11月22日</p> <p>免 状 交 付 年 月 日 令和元年10月31日</p> <p>免 状 有 効 期 間 満 了 日 令和6年11月21日</p>
死傷者等	死亡 1人（機関長）
損傷	なし
気象・海象	<p>気象：天気 晴れ、風向 北北東、風力 2、視界 良好</p> <p>海象：海上 平穏、潮汐 下げ潮の中央期</p>
事故の経過	<p>本船は、船長及び機関長ほか1人が乗り組み、木更津港の潮浜ふ頭で砂約1,300tを積載したのち、揚地入港の時間調整をする目的で、同港の公共ふ頭E岸壁に入船左舷着けで着岸して仮泊することとし、令和4年2月1日15時30分ごろE岸壁への移動を開始した。</p> <p>本船は、船長が操舵室で単独の操船に当たり、機関長及び甲板員が船首及び船尾甲板で離岸作業に引き続いて着岸準備を行いながら、公共ふ頭沿いを西南西進したのち、同ふ頭端を越えてから左転し、E岸壁に向けて南東進を始めた。</p> <p>本船は、ふだん、着岸する際には、船首スプリングライン1本、次いでヘッドライン2本を取り、その後船尾スプリングライン1本、スタンライン2本を取ってから係留していたものの、当時、船尾方の岸壁に停泊船がいたので、本船が下がらないよう、船首スプリングラインを取ったのち、ヘッドラインを取らずに船尾に移動し、船尾スプリングラインを取ることにした。</p> <p>本船は、船長がバウスラスト及び主機を適宜使用し、左舷船首部がE岸壁に接したのち、甲板員が左舷船首部のタイヤフェンダーから同岸壁に降りて綱取りに向かい、機関長が船首楼甲板からスプリングラインを送って甲板員に渡し、甲板員がスプリングラインのアイをビットに掛けてから船尾方に向かった。</p> <p>船長は、潮浜ふ頭を離岸する際にヘルメットを着用していた機関長が、ヘルメットを着用していないことに気付いたものの、着岸準備で暑くなったので脱いだのだと考え、仮泊であり、荷役監督等もいないので注意を受けることはないと思い、また、本船での経験が長い機関長に遠慮して注意することができず、そのまま着岸作業を続けた。</p> <p>船長は、揚錨機のリモコンを使用して船首スプリングラインを巻き上げていた機関長が、16時05分ごろ、船首楼甲板から続くグレーチングの上に立って左舷船首部の外舷をのぞき込んだところ、跳ね上</p>

がった船首スプリングラインに当たって跳ね飛ばされ、上甲板に背面から転落したのを目撃した。(図1、写真3～写真6参照)

<p>して船首スプリングラインを巻き上げ、同ロープが緊張している際に、船首楼甲板のグレーチング上から左舷船首部の外舷をのぞき込んだことから、跳ね上がった船首スプリングラインに当たり、跳ね飛ばされて上甲板上に背面から転落したものと考えられる。</p> <p>機関長は、船首スプリングラインが巻き込めなかったことから、様子を見ようとして左舷船首部の外舷をのぞき込んだ可能性があると考えられる。</p> <p>本船の船首スプリングラインは、船首スプリングラインが跳ね上がった際に外舷に吊り下げたタイヤフェンダーは跳ね上がらなかったこと、及び公共ふ頭のE岸壁には垂直方向のフェンダーが海面下まで設置されていたことから、本船のタイヤフェンダー及びE岸壁のフェンダーの下部に引っ掛かったのではなく、本船のタイヤフェンダーとE岸壁のフェンダーの間に挟まれ、巻き込めなくなった可能性があると考えられる。</p> <p>船長は、機関長がヘルメットを着用していないことに気付いたものの、仮泊であり、荷役監督等もいないので注意を受けることはないと思い、また、本船での経験が長い機関長に遠慮して注意することができず、そのまま着岸作業を続けたものと考えられる。</p> <p>機関長が、船首スプリングラインを巻き込む際に、同ラインを左舷船首部のフェアリーダーに巻き付けられていなかったことは、船首スプリングラインの自由になる長さが長くなり、結果として、跳ね上がった際の振れ幅を大きくすることとなり、機関長に当たったことに関与した可能性があるものと考えられる。</p> <p>機関長が、ヘルメットを着用していなかったことは、跳ね飛ばされて上甲板上に転落した際に、頭部を負傷するに至ったことに関与したものと考えられる。</p>
<p>原因</p>	<p>本事故は、本船が木更津港において公共ふ頭E岸壁に着岸作業中、ヘルメット不着用の機関長が、揚錨機のリモコンを使用して船首スプリングラインを巻き上げ、同ロープが緊張している際に、船首楼甲板のグレーチング上から左舷船首部の外舷をのぞき込んだため、跳ね上がった船首スプリングラインに当たり、跳ね飛ばされて上甲板上に背面から転落したことにより発生したものと考えられる。</p>

<p>再発防止策</p>	<p>今後の同種事故等の再発防止及び被害の軽減に役立つ事項として、次のことが考えられる。</p> <ul style="list-style-type: none"> ・ 離着岸作業に従事する乗組員は、索具等が跳ねたり、切断したりするおそれがあるので、索具等の上方及び延長線上に体を置かないこと。 ・ 離着岸作業に従事する乗組員は、揚錨機又は係船機を使用して索具等を巻き上げる際に、何らかの要因で巻き上げができなくなった場合には、操船している船長にその旨を伝え、索具等を緩めて

<p>緊張を解いたのち、その要因を確認すること。</p> <ul style="list-style-type: none">・ 船上で作業を行う乗組員は、常に適切な保護具を着用すること。・ 安全担当者は、船上で作業を行う乗組員が、適切に保護具を着用していないことを認めた場合、その職位、職歴に関係なく、躊躇<small>ちゆうちゆう</small>せずに保護具を適切に着用するよう注意を促すこと。
--	--

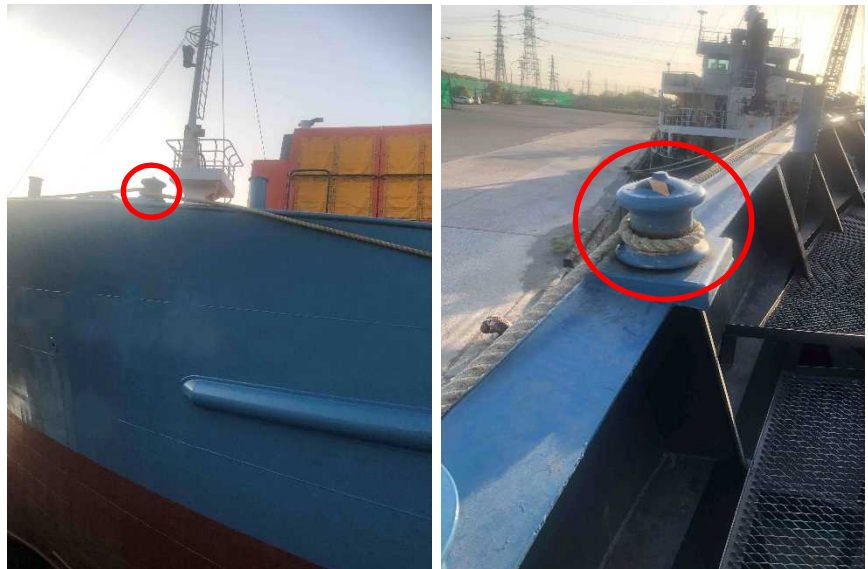
写真5、写真6 船首スプリングラインのふだんの使用状況

船長は、本事故後、ふだんは船首端のフェアリーダーを介したのちに左舷船首部のフェアリーダーに1巻きされていた船首スプリングラインが、左舷船首部のフェアリーダーに巻き付けられていなかったことに気付いた。(写真5、写真6参照)

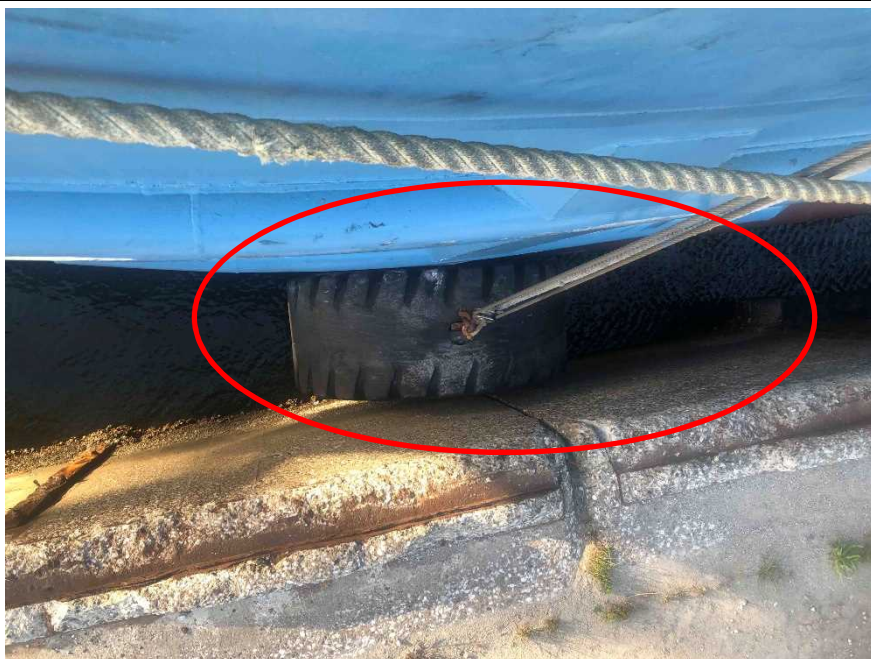
写真7 本船のタイヤフェンダー

船長は、船首スプリングラインが跳ね上がった際に、外舷に吊り下げたタイヤフェンダーが跳ね上がるのを見なかった。(写真7参照)

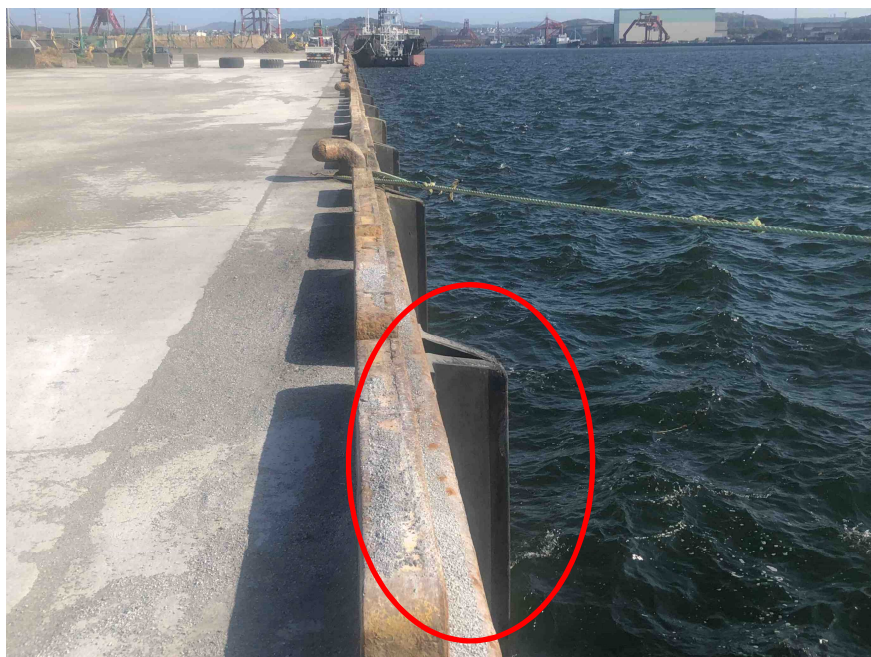
写真8 公共ふ頭E岸壁のフェンダー設置状況

公共ふ頭のE岸壁には、垂直方向のフェンダーが、約2～3mの間隔で海面下まで設置されていた。(写真8参照)

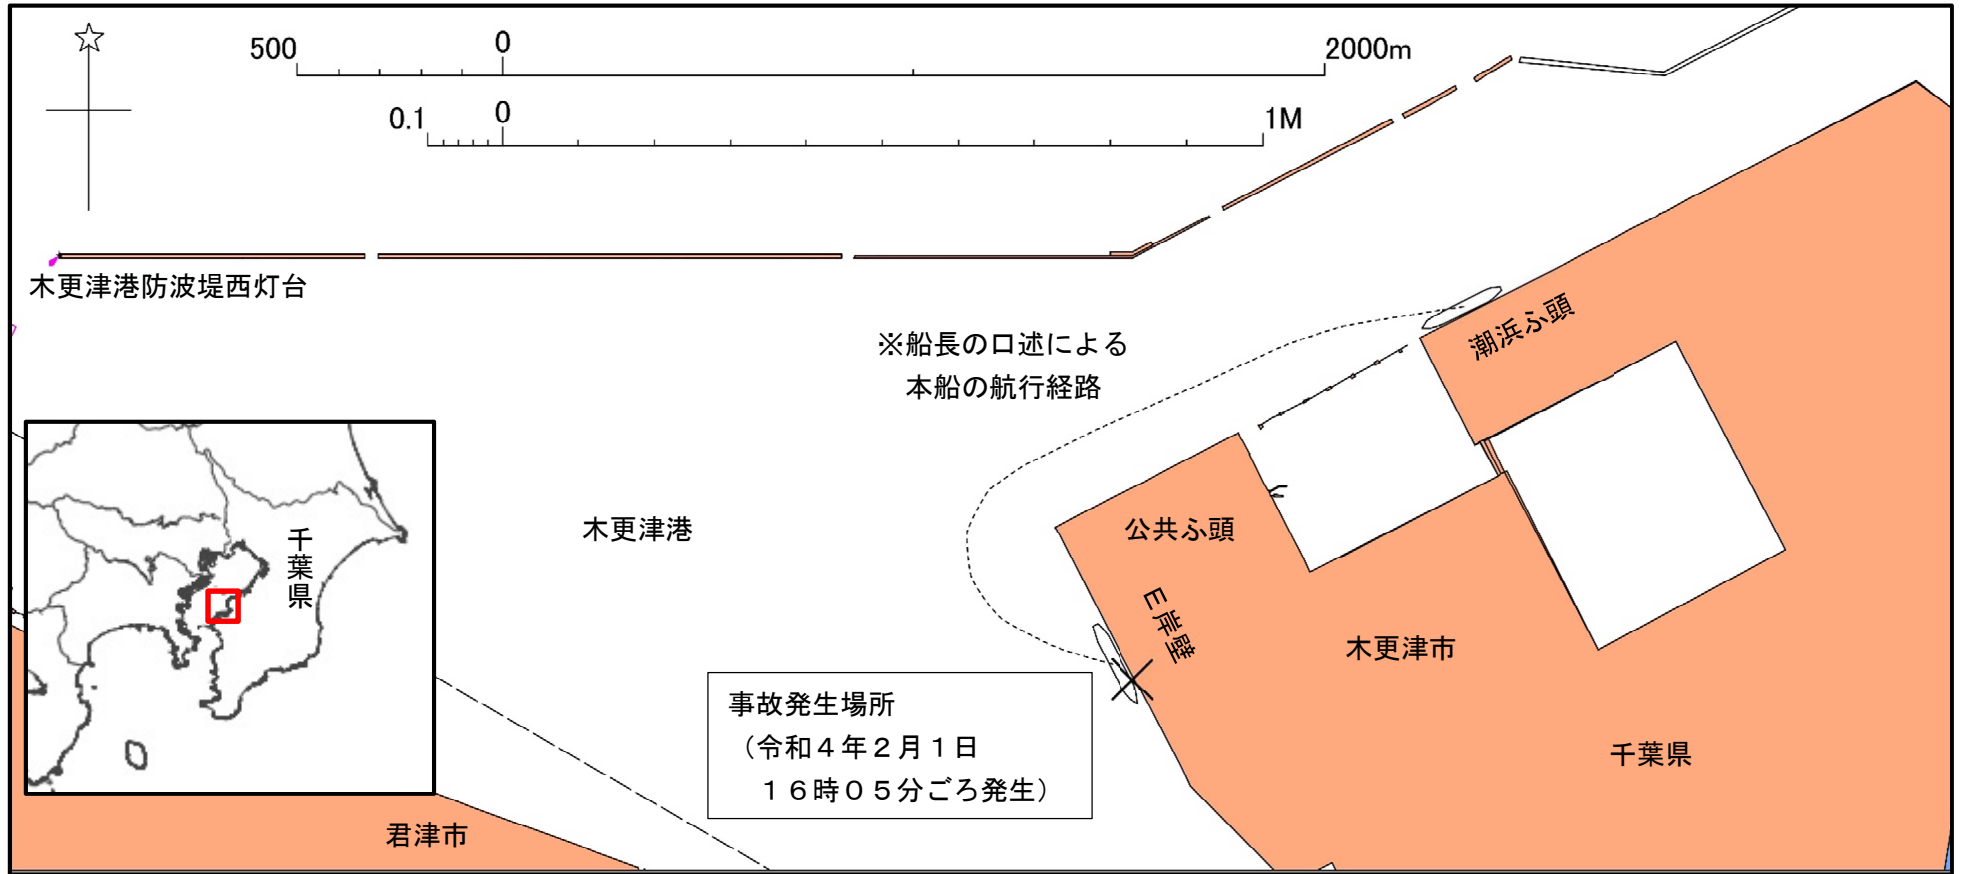
付図1 事故発生経過概略図

船長は、直ちに着岸作業を中断し、船舶所有者の担当に架電をして状況を伝え、救急車の手配を依頼した。

機関長は、到着した救急車によって病院に搬送され、頭蓋骨が陥没骨折しており、救命措置が行われたものの、23時22分急性硬膜下血腫による死亡と診断された。
