船舶事故調査報告書

事故種類	衝突（波除堤）
発生日時	令和4年2月21日 19時00分ごろ
発生場所	神奈川県川崎市東扇島東端 川崎東扇島防波堤東灯台から真方位351°690m付近 （概位 北緯35°30.1′ 東経139°46.9′）
事故の概要	作業船第五むくじ丸は、東扇島南東方沖を北東進した後、左転して東扇島波除堤に衝突した。 第五むくじ丸は、船長及び作業員が負傷し、船首部が圧壊した。
事故調査の経過	令和4年3月8日、本事故の調査を担当する主管調査官（横浜事務所）ほか1人の地方事故調査官を指名した。 原因関係者から意見聴取を行った。
事実情報 船種船名、総トン数 船舶番号、船舶所有者等 L×B×D、船質 機関、出力、進水等	作業船 第五むくじ丸、16トン 235-29301 神奈川、六口丸海運有限会社（A社） 11.84m (Lr) × 4.31m × 1.84m、FRP ディーゼル機関、330.98KW、平成4年11月 （写真1 参照）

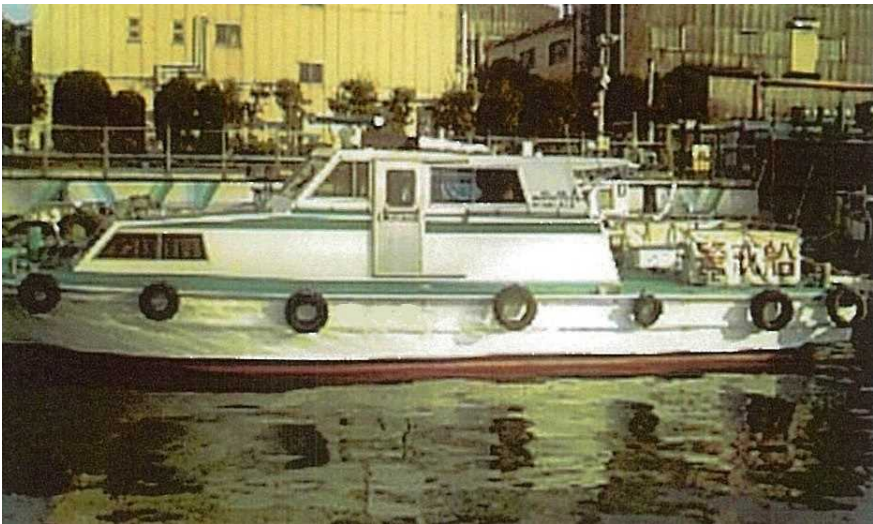
写真1 本船の外観（A社提供）
乗組員等に関する情報	船長 69歳 一級小型船舶操縦士・特殊小型船舶操縦士・特定 免許登録日 平成10年8月27日 免許証交付日 令和元年10月18日

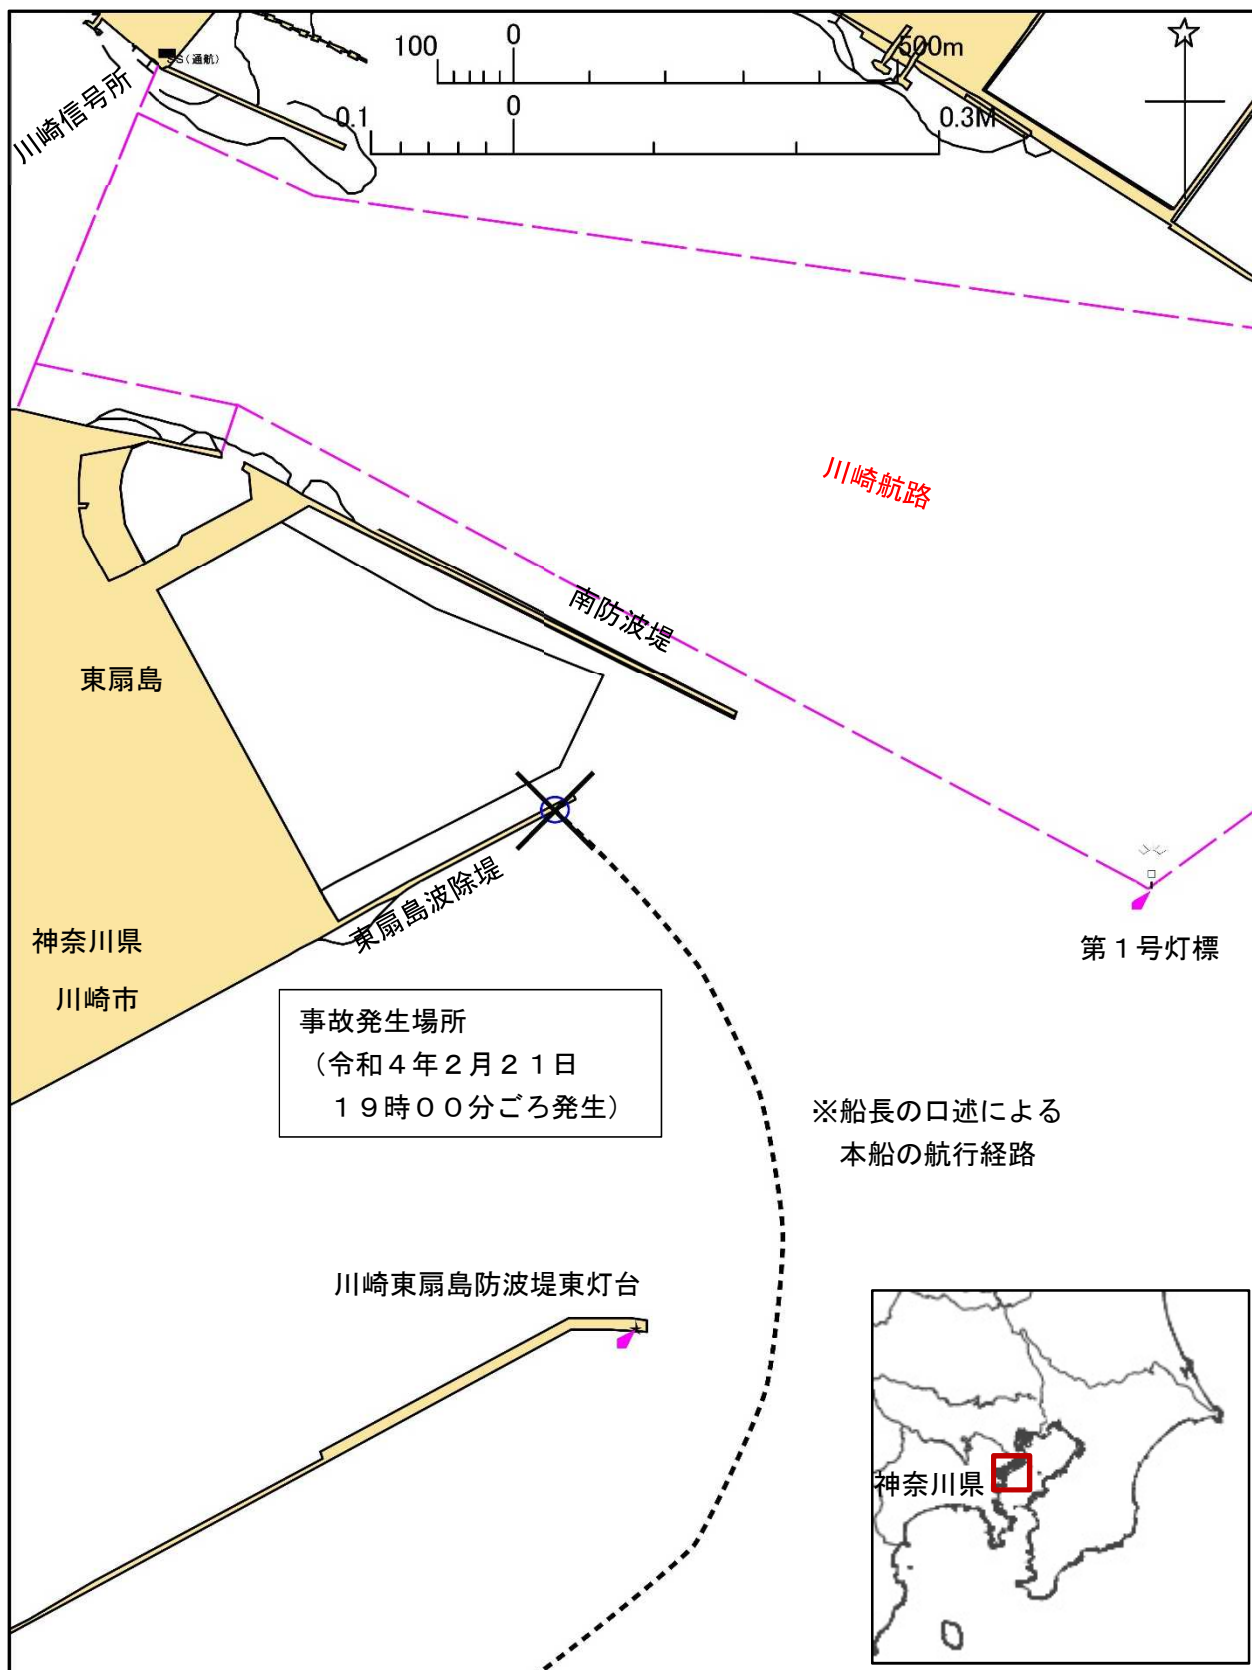
付図1 事故発生経過概略図

<p>大型船の前路を横切ることになると考え、第1号灯標を右舷側に見ながら左転し、第1号灯標と川崎航路南防波堤（以下「南防波堤」という。）との間を航行して川崎航路に入航し、出航船と右舷を対して通過することとした。</p> <p>船長は、南防波堤の川崎航路側に、照明があることを知っており、ゆっくり左転すれば南防波堤の先端を無難に通過し、いずれ南防波堤の照明が見えてくると思い、目視のみで船位を確認しながら航行を続け、減速して約6°の左舵を取り、約8ノットの対地速力で左転を始めた。</p> <p>船長は、本船が南防波堤の先端を通過することなく左転し、東扇島波除堤に向かっていることに気付かず、19時00分ごろ本船の船首部が東扇島波除堤に衝突した。</p> <p>船長は、衝突の衝撃で作業員が負傷していたので、A社の担当者に本事故の発生を連絡して救急車の手配を依頼し、自力で航行して定係地に着岸した。</p> <p>作業員は、救急車によって病院へ搬送され、脳挫傷、急性硬膜下血腫、外傷性くも膜下出血、頸椎骨折及び中心性頸髄損傷と診断された。</p> <p>船長は、自身も負傷しているので病院へ行くことを勧められ、手配した救急車によって病院に搬送され、左下顎骨折、下顎挫創等と診断された。</p>
<p>その他の事項</p>	<p>本船は、常用の船員を配乗しておらず、A社が警戒業務等の依頼を受けたときに、A社に登録している船員等に打診し、その都度船長及び作業員が配乗されていた。</p> <p>船長は、本事故の約3年前からA社に所属し、配乗がない月もあるが、多いときには月に15回程度、A社が所有する小型船舶の作業員及び船長として、又は定期船の乗組員として乗船していた。</p>
<p>分析</p> <p>乗組員等の関与</p> <p>船体・機関等の関与</p> <p>気象・海象等の関与</p> <p>判明した事項の解析</p>	<p>あり</p> <p>なし</p> <p>なし</p> <p>本船は、東扇島南東方沖を北東進中、船長が、ゆっくり左転すれば南防堤の先端を無難に通過し、いずれ南防波堤の照明が見えてくると思い、目視のみで船位を確認しながら航行を続けたことから、本船が東扇島波除堤に向かっていることに気付かず、東扇島波除堤に衝突したものと考えられる。</p> <p>船長は、水深が気になっていたのでGPSプロッターを魚群探知画面にして測深機として使用し、レーダーは小型船舶が多いときに使用することとしており、レーダーを使用していなかったことから、目視のみで船位を確認しながら航行したものと考えられる。</p>

<p>原因</p>	<p>本事故は、夜間、本船が東扇島南東方沖を北東進中、船長が、ゆっくり左転すれば南防波堤の先端を無難に通過し、いずれ南防波堤の照明が見えてくると思い、目視のみで船位を確認しながら航行を続けたため、本船が東扇島波除堤に向かっていることに気付かず、東扇島波除堤に衝突したものと考えられる。</p>
<p>再発防止策</p>	<p>今後の同種事故等の再発防止に役立つ事項として、次のことが考えられる。</p> <ul style="list-style-type: none"> ・ 小型船舶の船長は、レーダー及びGPSプロッターを備えている場合、とりわけ夜間において、目視のみの見張りに頼らず、レーダー及びGPSプロッターを適切に使用して見張りを行うこと。 ・ 小型船舶の船長は、目視による向首目標等を定める場合、工場の煙突から出る炎を目標にすると、工場の操業状況によって炎が出ていないこともあり得るので、炎が出ていないことに備えて、複数の向首目標を選定しておくこと。 ・ 小型船舶の船長は、他船の進路を避ける場合、転舵するだけでなく、減速又は停船することも有効な動作であることを考慮すること。
