船舶事故調査報告書

事故種類	火災
発生日時	令和4年3月21日 07時50分ごろ
発生場所	高知県高知市高知港南東方沖 住吉港東防波堤灯台から真方位199°6.9海里（M）付近 （概位 北緯33°24.5′ 東経133°43.2′）
事故の概要	プレジャーボート ^{アルバトロス} ALBATROSS IIは、南東進中、機関室から火災が発生した。 ALBATROSS IIは、機関室及び操舵室等を焼損して沈没した。
事故調査の経過	令和4年4月5日、本事故の調査を担当する主管調査官（神戸事務所）ほか1人の地方事故調査官を指名した。 原因関係者から意見聴取を行った。
事実情報 船種船名、総トン数 船舶番号、船舶所有者等 L×B×D、船質 機関、出力、進水等	プレジャーボート ALBATROSS II、12トン 210-37917高知、個人所有 11.80m (Lr) × 3.54m × 2.04m、FRP ディーゼル機関2基、船内機、294.2kW（合計）、平成5年6月、4サイクル、回転数毎分2,850、4気筒、ボア104mm、使用燃料軽油、機関製造年月日不詳
乗組員等に関する情報	船長 53歳 一級小型船舶操縦士・特殊小型船舶操縦士 免許登録日 平成23年8月11日 免許証交付日 令和3年5月7日 （令和8年8月10日まで有効）
死傷者等	なし
損傷	機関室及び操舵室等に焼損（全損）
気象・海象	気象：天気 曇り、風向 西南西、風力 1、視界 良好 海象：海上 平穏、潮汐 ほぼ高潮時
事故の経過	本船は、船長が1人で乗り組み、釣りの目的で、高知県安芸市安芸漁港南方沖の釣り場に向けて、令和4年3月21日07時00分ごろ高知港所在のマリーナを出航した。 船長は、高知港南東方沖を自動操舵により約18ノットの対地速力で南東進中、本船の両舷主機の操縦ハンドルを同じ位置に調整すると

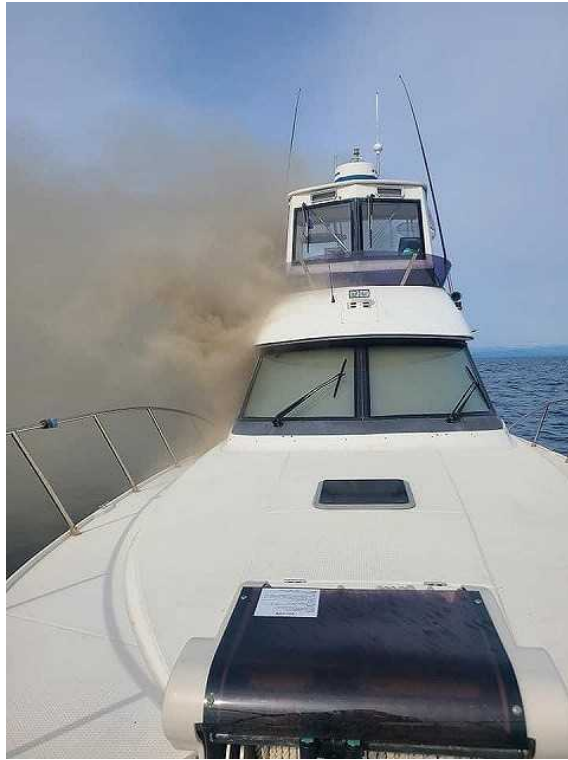
写真1 本船火災状況（初期）

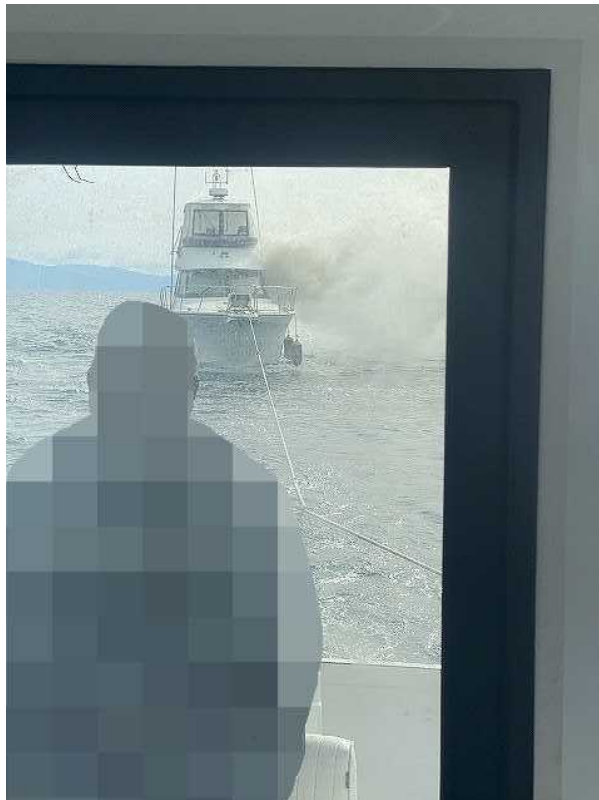
写真2 本船火災状況（えい航中）

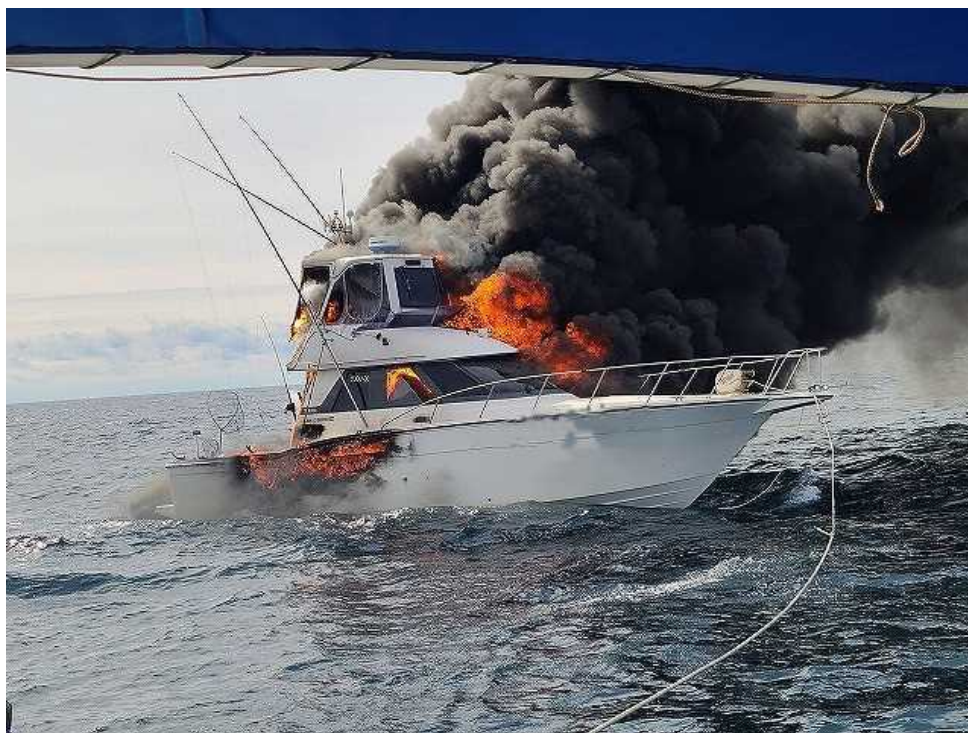
写真3 本船火災状況（えい航索切り離し前）

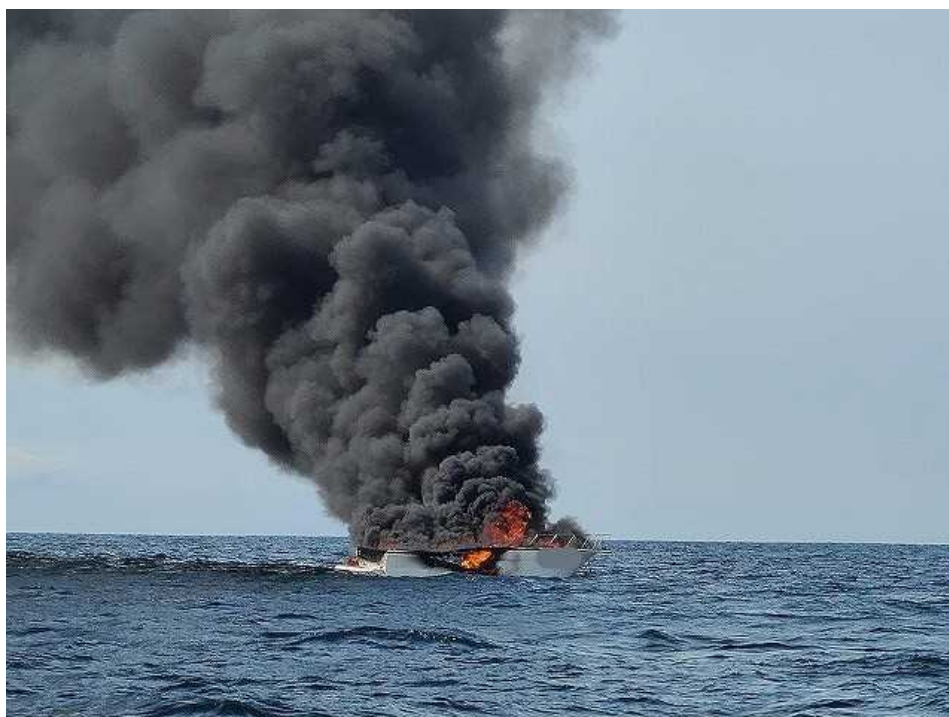
写真4 本船火災状況（延焼中）

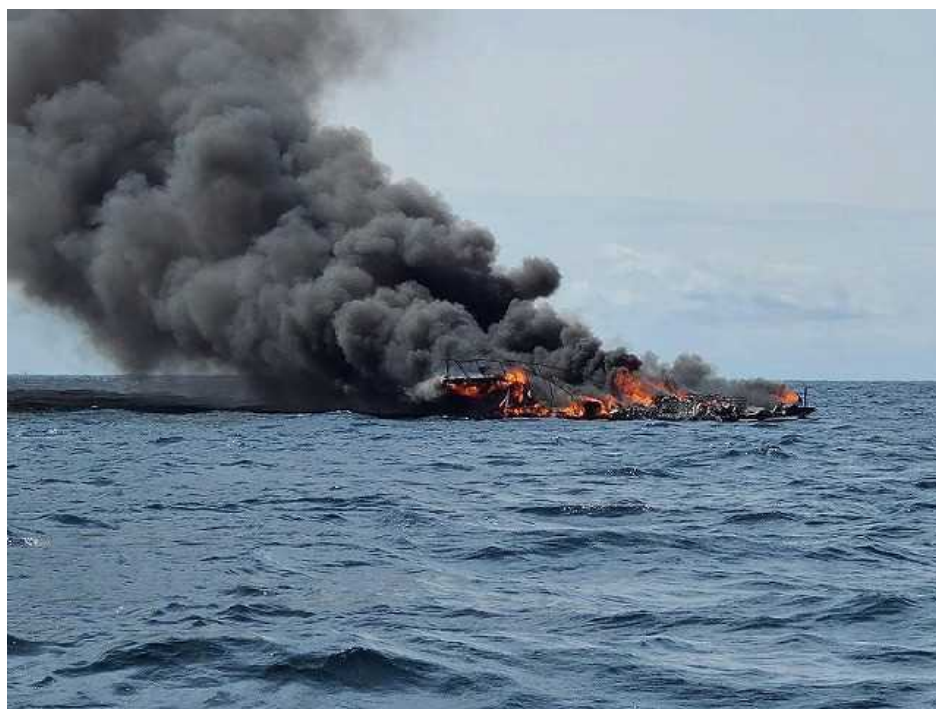
写真5 本船火災状況（延焼拡大）
