船舶事故調査報告書

令和5年4月26日
 運輸安全委員会（海事専門部会）議決
 委員 佐藤 雄二（部会長）
 委員 田村 兼吉
 委員 岡本 満喜子

事故種類	衝突（防波堤）
発生日時	令和4年9月4日 02時34分ごろ
発生場所	阪神港神戸第1区 神戸第1防波堤西灯台から真方位079°110m付近 （概位 北緯34°39.2′ 東経135°11.5′）
事故の概要	パイロットボートないかいは、南南西進中、防波堤に衝突した。 ないかいは、船長及び水先人1人が死亡し、甲板員1人、水先人1人及び水先修業生1人が負傷し、船首部が大破した。
事故調査の経過	令和4年9月5日、本事故の調査を担当する主管調査官（神戸事務所）ほか1人の地方事故調査官を指名した。 原因関係者から意見聴取を行った。
事実情報 船種船名、総トン数 船舶番号、船舶所有者等 L×B×D、船質 機関、出力、進水等	パイロットボート ないかい、18トン 273-11312兵庫、内海交通株式会社（A社） 15.47m（Lr）×4.00m×1.99m、軽合金 ディーゼル機関2基、882kW（合計）、平成14年4月
乗組員等に関する情報	船長 52歳 一級小型船舶操縦士・特殊小型船舶操縦士・特定 免許登録日 昭和63年8月25日 免許証交付日 平成30年6月18日 （令和5年12月15日まで有効） 甲板員 50歳 一級小型船舶操縦士・特殊小型船舶操縦士・特定 免許登録日 平成23年2月10日 免許証交付日 令和2年12月7日 （令和8年2月9日まで有効） 水先人A ₁ 71歳 水先人A ₂ 71歳 水先修業生 55歳
死傷者等	死亡 2人（船長及び水先人A ₁ ）、重傷 3人（甲板員、水先人A ₂ 及び水先修業生）
損傷	本船 船首部が大破 防波堤 コンクリート部に擦過傷

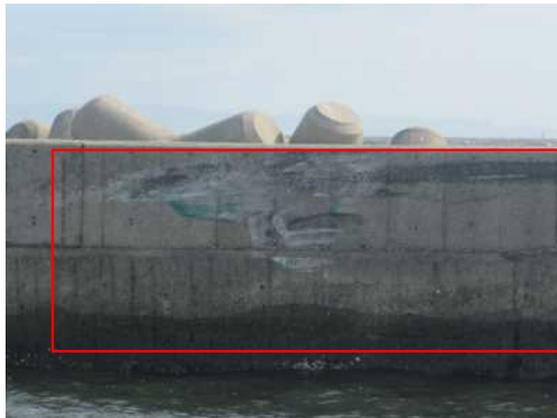
写真1 本件防波堤の擦過傷

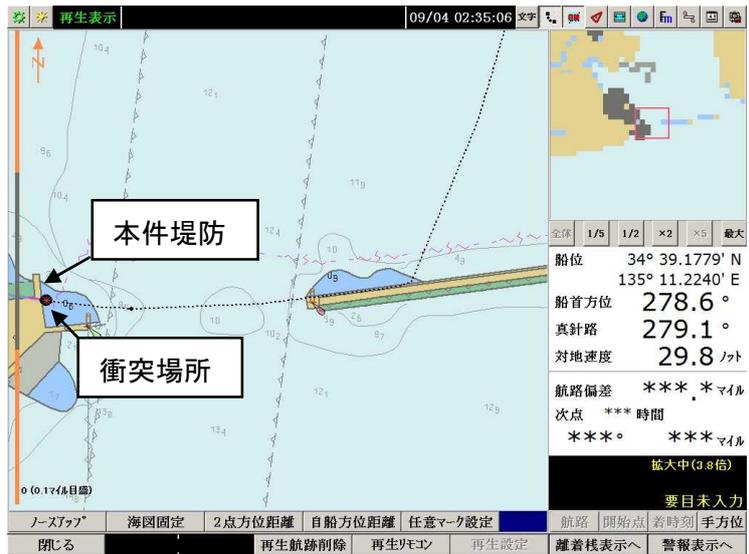
図4 本船の電子海図表示装置記録に基づく航跡
(本件堤防衝突時)

本船は、その後、本件防波堤に沿うように西進した後、02時35分ごろ約30knの速力で本件防波堤西方の堤防（以下「本件堤防」という。）に衝突した。（図4、写真2、写真3参照）

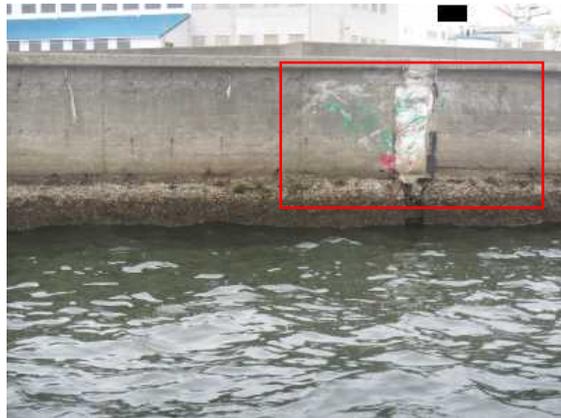
写真2 本件堤防の擦過傷

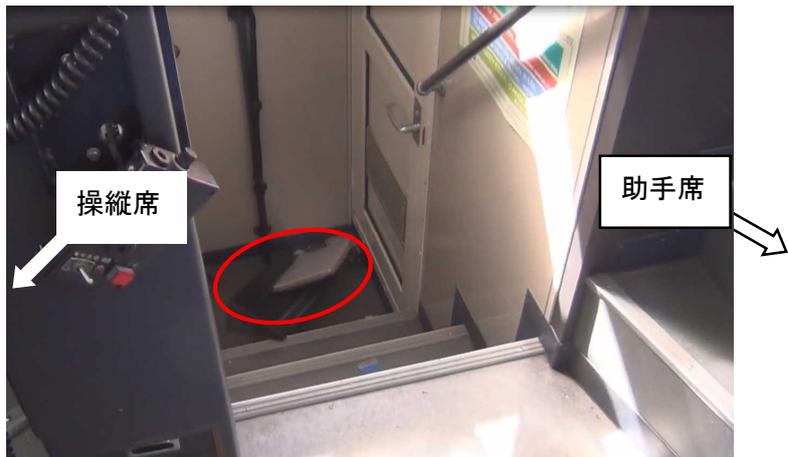
写真4 甲板員の落下場所

甲板員は、本件防波堤との衝突の衝撃により、助手席左前方の階段下の床面に落下して動けずにいたところ、2回目の衝撃を受けた。(写真4参照)

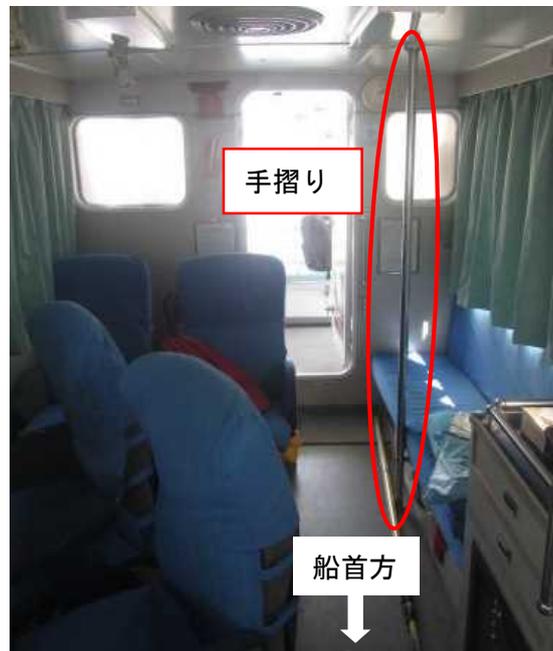
写真5 長椅子中央付近の手摺り

水先修業生は、本件防波堤及び本件堤防との衝突の衝撃により、長椅子中央付近に設置された金属製の手摺りに身体が二度当たって負傷した。(写真5参照)
