船舶事故調査報告書

事故種類	被引浮体搭乗者負傷
発生日時	令和3年8月11日 12時55分ごろ
発生場所	山口県徳山下松港第1区（山口県周南市蛇島北東方沖） 徳山下松港徳山築港防波堤灯台から真方位169° 1.5海里（M）付近 （概位 北緯34° 01.5′ 東経131° 48.1′）
事故の概要	水上オートバイアヴェンタドールは、浮体をえい航して東北東進中、浮体搭乗者2人が落水し、そのうち1人が負傷した。
事故調査の経過	令和3年12月13日、本事故の調査を担当する主管調査官（広島事務所）ほか1人の地方事故調査官を指名した。 原因関係者から意見聴取を行った。
事実情報 船種船名、総トン数 船舶番号、船舶所有者等 L×B×D、船質 機関、出力、進水等	水上オートバイ アヴェンタドール、0.2トン 291-44174山口、株式会社栄和機工 3.02m (Lr) × 1.12m × 0.45m、FRP ガソリン機関、183.90kW、平成29年6月
乗組員等に関する情報	船長 28歳 特殊小型船舶操縦士 免許登録日 平成27年5月22日 免許証交付日 令和2年5月8日 （令和7年5月21日まで有効） 搭乗者A 26歳
死傷者等	重傷 1人（搭乗者A）
損傷	なし
気象・海象	気象：天気 雨、風向 南南東、風速 約1m/s、視界 良好 海象：海上 平穏、潮汐 下げ潮の中央期
事故の経過	本船は、約10人の友人同士のグループ（以下単に「グループ」という。）が、レクリエーションの目的で、令和3年8月11日10時00分ごろ蛇島北東岸の砂浜に向け周南市所在のマリーナをグループの水上オートバイ1隻（以下「僚船」という。）と共に出航した。 本船は、船長が1人で乗り組んで操縦席に腰を掛け、後部座席に進行方向とは逆向きに腰を掛けた知人1人を同乗させ、フライング

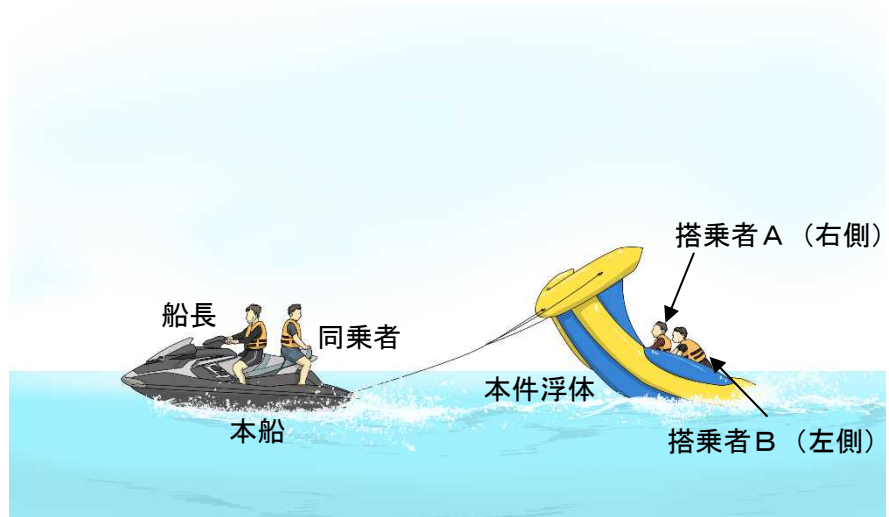
フィッシュと称する浮体（以下「本件浮体」という。）に搭乗者Aほか1人（以下「搭乗者B」という。）を乗せ、本件浮体を長さ約4mのえい航索を使用してえい航し、12時50分ごろ蛇島北東岸の砂浜を発進して遊走を開始した。（図1参照）

図1 遊走開始時の本船及び本件浮体の搭乗者の様子（イメージ）

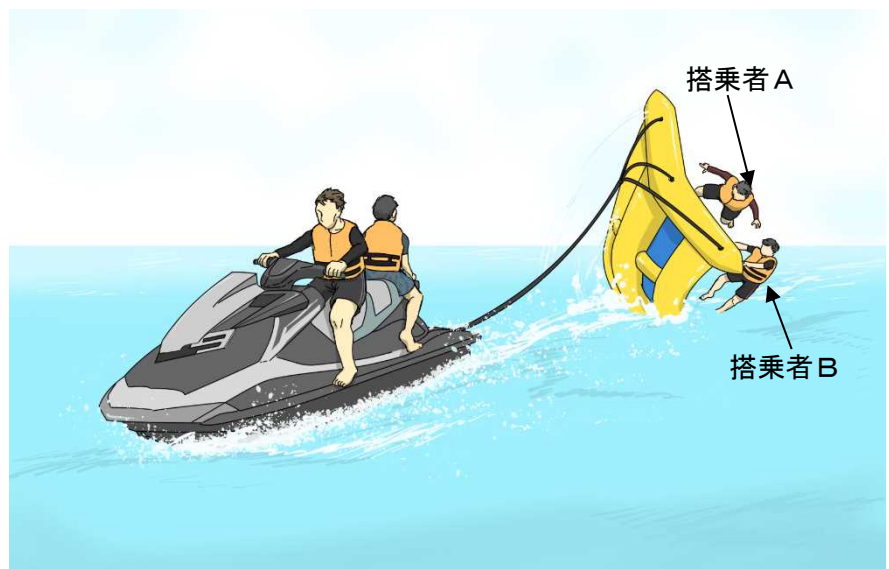
船長は、約20～30ノット（kn）の速力（対地速力、以下同じ。）で東北東進中、12時55分ごろ本件浮体が左側に横転しながら約1m宙に浮き、ほぼ同時に搭乗者2人が振り落とされ、本件浮体の右側に搭乗していた搭乗者Aが約3mの高さから、胸から落水し、本件浮体の左側に搭乗していた搭乗者Bが足から落水した。（図2参照）

図2 本件浮体が横転し、搭乗者2人が落水する様子（イメージ）
