船舶事故調査報告書

令和5年4月26日

事故種類	衝突
発生日時	令和4年5月20日 13時12分ごろ
発生場所	香川県直島町井島鞍掛鼻北東方沖 鞍掛鼻灯台から真方位028° 1.3海里（M）付近 （概位 北緯34°29.9′ 東経134°02.0′）
事故の概要	貨物船第八太陽丸は、北進中、また、漁船富栄丸は、えい網しながら北北東進中、両船が衝突した。 第八太陽丸は、球状船首部に擦過傷を生じ、また、富栄丸は、左舷船尾部の破損等を生じた。
事故調査の経過	令和4年7月11日、本事故の調査を担当する主管調査官（広島事務所）ほか1人の地方事故調査官を指名した。 原因関係者から意見聴取を行った。
事実情報 船種船名、総トン数 船舶番号、船舶所有者等 L×B×D、船質 機関、出力、進水等	A 貨物船 第八太陽丸、399トン 140315、太陽海運株式会社（A社） 70.65m×11.00m×6.10m、鋼 ディーゼル機関、735kW、平成18年5月 B 漁船 富栄丸 4.9トン OY3-22740（漁船登録番号）、個人所有 11.50m（Lr）×2.78m×0.78m、FRP ディーゼル機関、48kW（動力漁船登録票による）、昭和53年2月25日 第272-10756号（船舶検査済票の番号）
乗組員等に関する情報	A 船長A 48歳 四級海技士（航海） 免許年月日 平成11年2月2日 免状交付年月日 平成31年2月13日 免状有効期間満了日 令和6年3月24日 航海士A 29歳 六級海技士（航海） 免許年月日 令和2年9月9日 免状交付年月日 令和2年9月9日 免状有効期間満了日 令和7年9月8日

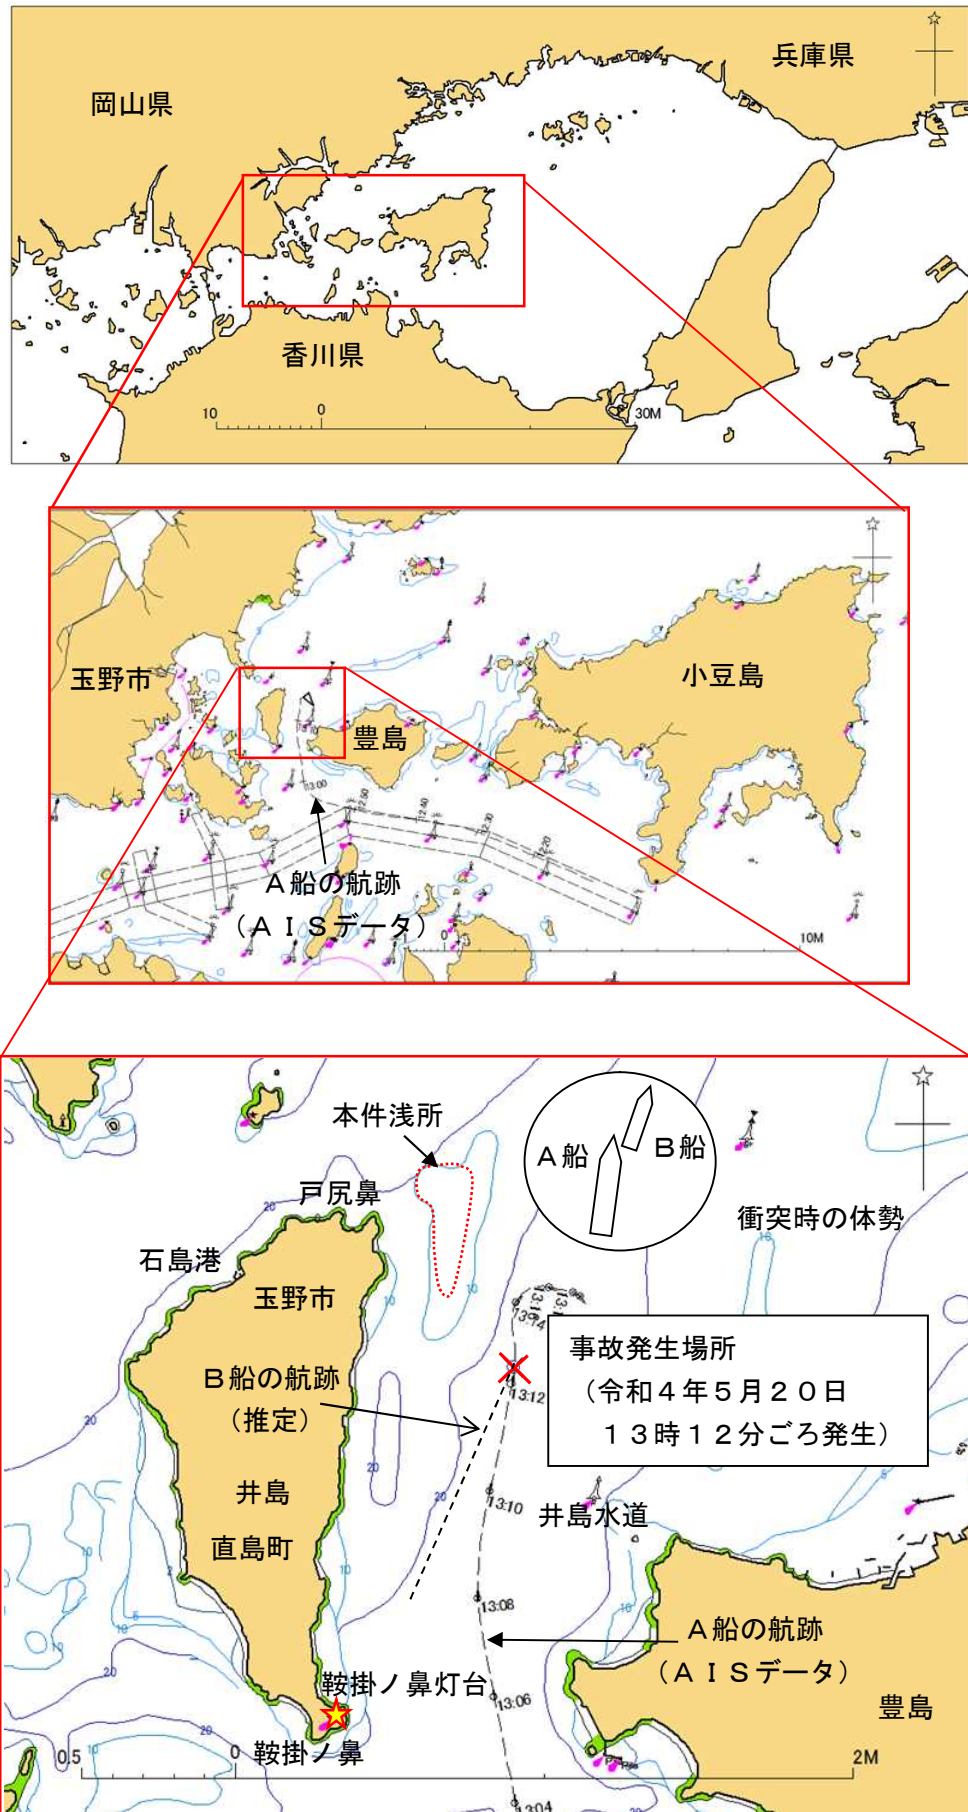
付図1 航行経路図

<p>船長Bは、救命胴衣を着用していた。</p> <p>B船は、携帯式エアホーンなどを搭載していなかった。</p>
<p>分析</p> <p>乗組員等の関与</p> <p>船体・機関等の関与</p> <p>気象・海象等の関与</p> <p>判明した事項の解析</p>	<p>A あり、B あり</p> <p>A なし、B なし</p> <p>A なし、B なし</p> <p>A船は、井島東方沖を北進中、船橋当直の航海士Aが、船首方に他船がいないと思い、本件浅所付近を確認しようと電子海図の画面を見ながら航行を続けたことから、B船と接近していることに気付かず、右舷船首方至近にB船を視認し、機関を後進運転にしようとしたものの、間に合わず、B船と衝突したものと考えられる。</p> <p>航海士Aは、電子海図を見る前に、船首方の見張りを行っていたが、A船が井島水道最狭部を過ぎて右転を開始してから、井島北東方の本件浅所に近づかないように、左舷方に見える井島陸岸から十分な距離を保持しようと左舷方から左舷船首方に意識を向けていたことから、右舷船首方にいたB船に気付かなかったものと考えられる。</p> <p>航海士Aは、本事故前に、鞍掛鼻北東方沖でA船が右転する約5分前にレーダーを確認したものの、えい網中のB船が、遠距離であり、映像もベクトル表示も小さかったことから、B船に気付かなかった可能性があると考えられる。</p> <p>B船は、底引き網をえい網しながら北北東進中、船長Bがいつしか居眠りに陥ったことから、A船と接近していることに気付かず、A船と衝突したものと考えられる。</p> <p>船長Bは、本事故当時、連続した3日目の出漁で、また、帰航しようと思い、南南西進のえい網を終えたあとに休憩をとらずにえい網を継続したことから、疲れが蓄積し、居眠りに陥ったものと考えられる。</p>
<p>原因</p>	<p>本事故は、井島東方沖において、A船が、北進中、B船がえい網しながら北北東進中、船橋当直の航海士Aが、船首方に他船がいないと思い、本件浅所付近を確認しようと電子海図の画面を見ながら航行を続け、また、船長Bが、いつしか居眠りに陥ったため、互いに接近していることに気付かず、両船が衝突したものと考えられる。</p>

<p>再発防止策</p>	<p>今後の同種事故等の再発防止に役立つ事項として、次のことが考えられる。</p> <ul style="list-style-type: none"> ・船橋当直の航海士は、電子海図などで変針後の海域などを確認するのは、自身が船橋当直に就く前に行うこと。また、船橋当直中に海図などを見るときには、見張りを適切に行いながら、できる限り短時間で行うこと。 ・漁船の船長は、操業が連日続いた中でえい網を行う時は、疲れを感じていなくても、疲労が蓄積していて居眠りに陥ることがある

ことを考慮し、定期的な休憩を省略せずに、また、えい網中は、立ったり、外に出たりするなどして時々体を動かし、居眠り防止措置を採りながら操船に当たること。
--	---
