船舶事故調査報告書

令和5年4月26日

運輸安全委員会（海事専門部会）議決

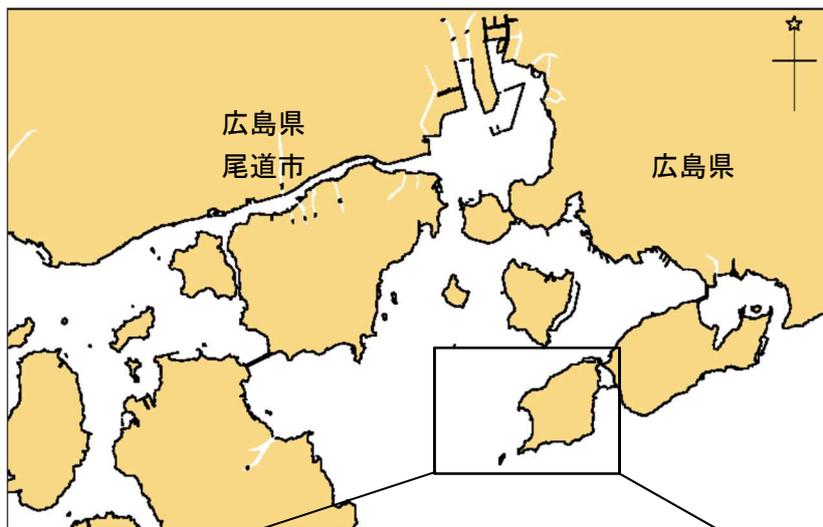
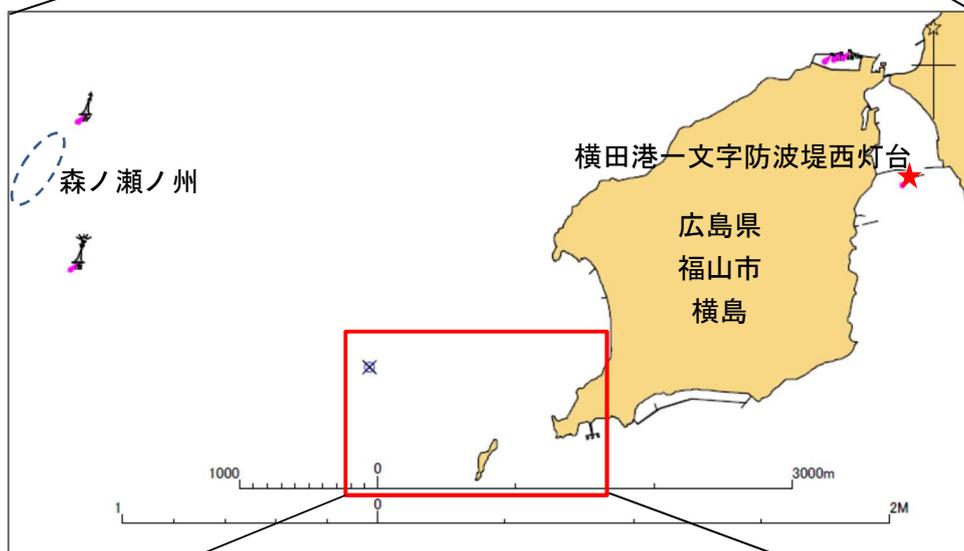
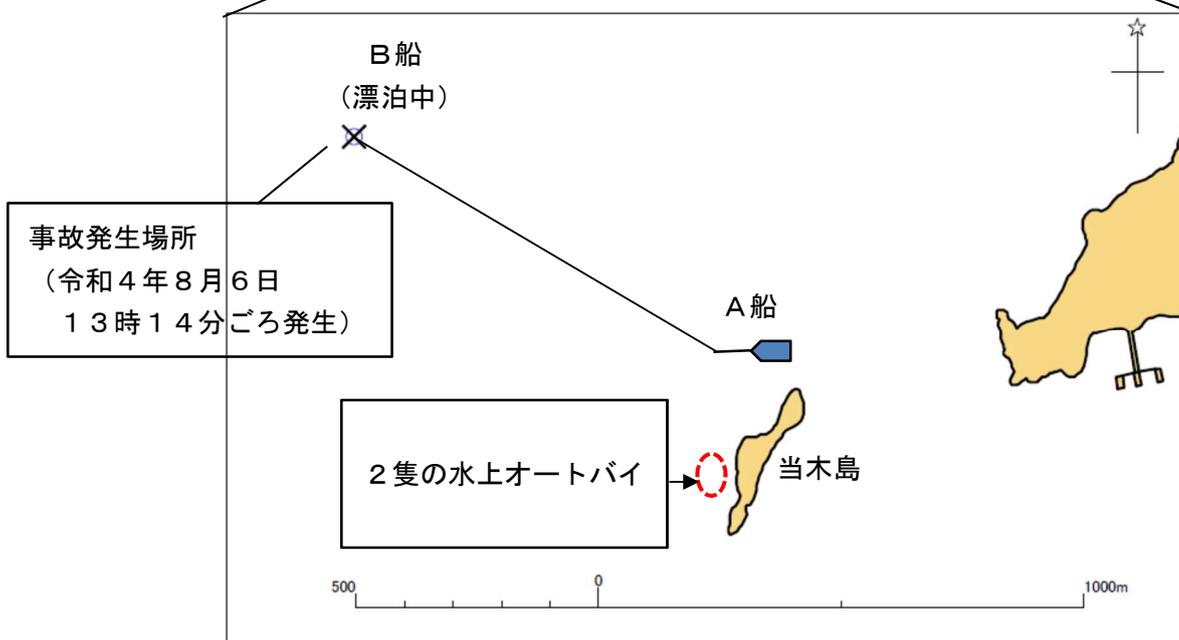
付図1 事故発生経過概略図

損傷	<p>A 船首船底部外板に擦過傷、プロペラ及びプロペラ軸に曲損</p> <p>B 右舷船尾部外板に破口、船尾オーニングの脱落、機関に濡損（全損）</p>
気象・海象	<p>気象：天気 晴れ、風向 南、風速 約2.8m/s、視界 良好</p> <p>海象：海上 平穏、潮汐 上げ潮の中央期</p>
事故の経過	<p>A船は、船長Aが1人で乗り組み、同乗者1人を乗せ、釣りの目的で、令和4年8月6日07時30分ごろ広島県尾道市岩子島の係留地を出発し、愛媛県上島町高井神島沖、福山市横島沖で釣りを行った後、当木島北方沖に移動した。</p> <p>船長Aは、当木島北方沖での釣りを終えて帰港することとしたが、次回の釣りの参考として、森ノ瀬ノ州付近を經由してナブラ*1の発生状況を確認しながら帰港することとした。</p> <p>船長Aは、船橋内右舷側の椅子に腰を掛けて操船に当たり、0.5Mレンジとしたレーダーを作動させ、当木島北方沖の釣り場から約15ノットの対地速力で手動操舵によりA船を西進させた。</p> <p>船長Aは、当木島北北西方沖で、森ノ瀬ノ州に向け針路を北西方に向ける際、同島西方沖を航行していた2隻の水上オートバイの動きが気になり注意を向けていた。</p> <p>A船は、船長Aが、船首方に航行の支障となる船はいないものと思い、ナブラの発生状況を見ながら北西進中、13時14分ごろ、A船の船首部とB船の右舷船尾部とが衝突した。</p> <p>船長Aは、突然衝撃を感じ、A船の船尾方に転覆しているB船を見て、衝突に気付き、海上保安庁に通報した後、B船の船底に這い上がっていた船長BをA船に引き揚げた。</p> <p>B船は、船長Bが1人で乗り組み、07時ごろ福山市千年港を出港し、08時ごろ本事故発生場所付近に到着し、船外機を停止した状態で漂泊しながら釣りを開始した。</p> <p>船長Bは、衝突する約3分前に当木島北西方沖に北西進するA船を見たが、ふだんから、他船が漂泊中のB船を避けてくれたので、A船がB船を避けてくれるものと思い、釣りを続けていたところ、A船が約100mの距離になっても進路を変えずに向かってくるので、A船に向けて手を振りながら大声を出した。</p> <p>B船は、A船との距離が約50mの距離となったころ、船長Bが、船外機を始動してA船を避けようとしたが、A船と衝突して転覆した後沈没した。</p> <p>（付図1 事故発生経過概略図、写真1 A船、写真2 A船の船橋内 参照）</p>

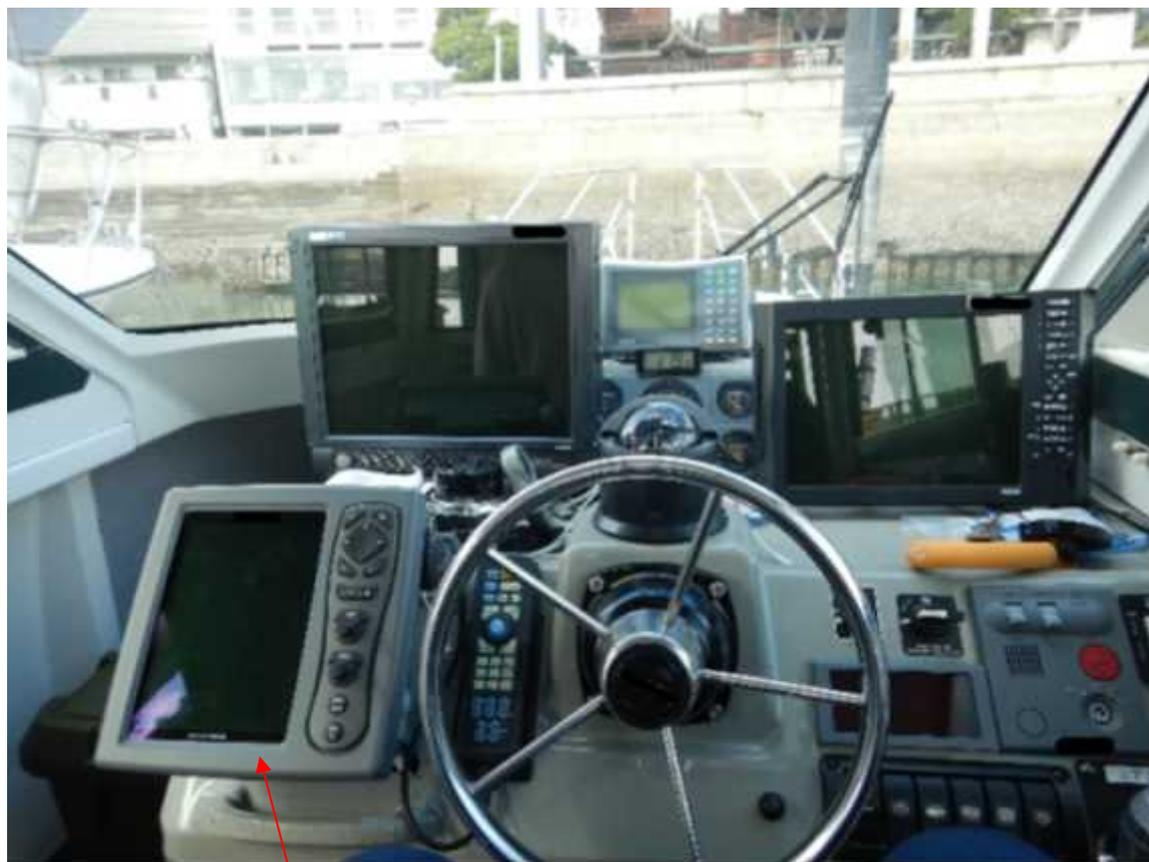
写真2 A船の船橋内

<p>いた2隻の水上オートバイの動きに注意が向いて、船首方のB船を見落としていたので、船首方に航行の支障となる船はいないものと思った。</p> <p>船長Aは、針路を森ノ瀬ノ州に向けた後、船首方に船はいないものと思い、ナブラの発生状況に注意を向けていたので、B船に気付かなかったと本事故後に思った。</p> <p>船長Aは、日頃、視界の良いときはレーダーを活用した見張りを行っていなかった。</p> <p>船長A及び同乗者は、ウエストベルト型の膨張式救命胴衣を着用していた。</p> <p>船長Bは、ベスト型の固型式救命胴衣を着用していたが、落水の衝撃で救命胴衣が脱落した。</p>
<p>分析</p> <p>乗組員等の関与 船体・機関等の関与 気象・海象等の関与 判明した事項の解析</p>	<p>A あり、B あり A なし、B なし A なし、B なし</p> <p>A船は、当木島北西方沖を北西進中、船長Aが、船首方に航行の支障となる船はいないと思い、ナブラの発生状況に注意を向けながら航行を続けていたことから、B船に気付かず、B船と衝突したものと考えられる。</p> <p>船長Aは、針路を森ノ瀬ノ州に向ける際、当木島西方沖を航行していた2隻の水上オートバイの動きが気になり注意を向けていたことから、B船に気付かず、船首方に他船はいないものと思っていたものと考えられる。</p> <p>B船は、当木島北西方沖で漂流中、船長Bが、航行中のA船が漂流中のB船を避けてくれると思い、釣りをを行いながら漂流を続けていたことから、A船と衝突したものと考えられる。</p> <p>船長Bは、これまでは漂流中のB船を他船が避けてくれていたことから、本事故当時、接近するA船を見たものの、漂流中のB船を避けてくれると思い、釣りをを行いながら漂流を続けていたものと考えられる。</p>
<p>原因</p>	<p>本事故は、当木島北西方沖において、A船が北西進中、B船が漂流中、船長Aが、船首方に航行の支障となる船はいないと思い、ナブラの発生状況に注意を向けながら航行を続け、また、船長Bが、航行中のA船が漂流中のB船を避けてくれると思い、釣りをを行いながら漂流を続けていたため、両船が衝突したものと考えられる。</p>

レーダー

<p>再発防止策</p>	<p>今後の同種事故等の再発防止に役立つ事項として、次のことが考えられる。</p> <ul style="list-style-type: none"> ・船長は、レーダーを活用し、周囲に航行の支障となる船がないか確認しながら、航行すること。
