船舶事故調査報告書

令和5年4月26日
 運輸安全委員会（海事専門部会）議決
 委員 佐藤 雄二（部会長）
 委員 田村 兼吉
 委員 岡本 満喜子

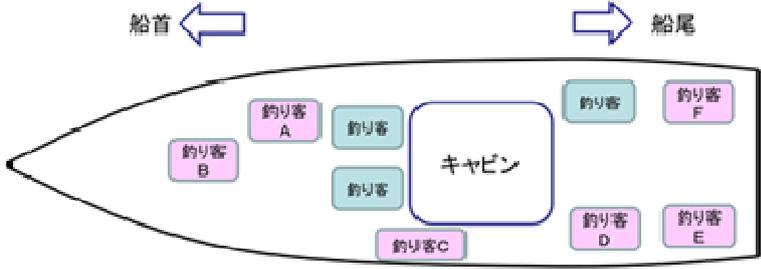
釣り客6人が病院に搬送され、釣り客Aが後頭部打撲及び頸椎捻挫、釣り客Bが頸椎捻挫、釣り客Cが後頭部打撲、左腸骨部打撲及び右膝切創、釣り客Dが右母指挫創及び左母指末節骨骨折、釣り客Eが頭頂部挫創及び頸椎捻挫、釣り客Fが頭頂部打撲及び頸椎捻挫とそれぞれ診断された。（図2参照）

<p>(: 負傷した釣り客)</p> <p>図2 乗揚直前の釣り客の乗船位置</p> <p>(付図1 事故発生経過概略図 参照)</p>
<p>その他の事項</p>	<p>本船の喫水は、船首約0.50m、船尾約1.00mであった。</p> <p>船長は、遊漁船の運航を、一般事務及び営業職との兼業で行っており、営業などの仕事のない休日に行うようにしていた。</p> <p>船長は、出航後単独で操船し、予定していなかった青島まで行った時点では、眠気を感じていなかったが、強い太陽光の海面反射を受け、左舷船尾方からの風を受けて風（相対風）をほとんど感じずに、操舵室が外気温（約31℃）を超えた状態で、長時間の航行を行っていたので、疲労が蓄積し、突然、居眠りに陥ったのではと本事故後に思った。</p> <p>船長は、日ごろ長距離の運航を伴う遊漁を行う際、小型船舶操縦士の資格を保有している知人4人（以下「本件船長指定者」という。）のうち1人に乗り組んでもらい、操船を交代で行っていたが、本事故当時、本件船長指定者の都合がつかず、1人で操船して出航することにした。</p> <p>船長は、本事故前、手動操舵で北東方の針路を維持して操舵を行っていたが、本事故直前に本船が右転して本件干出浜に乗り揚げたので、その状況から、居眠りに陥って無意識のうちに右舵を取ってしまったのではないかと本事故後に思った。</p> <p>船長は、本事故時、健康状態は良好であった。</p> <p>船長は、本事故時、操舵室の天井及び両舷側の窓を開けて換気を行っていた。なお、操舵室に設置していた冷房が故障した状態であったが、修理を行っていなかった。</p> <p>釣り客は、本事故時、全員救命胴衣を着用した状態で、休んでおり、船長の操船の状況を見ていた者はいなかった。</p>
<p>分析</p> <p>乗組員等の関与</p> <p>船体・機関等の関与</p> <p>気象・海象等の関与</p>	<p>あり</p> <p>なし</p> <p>なし</p>

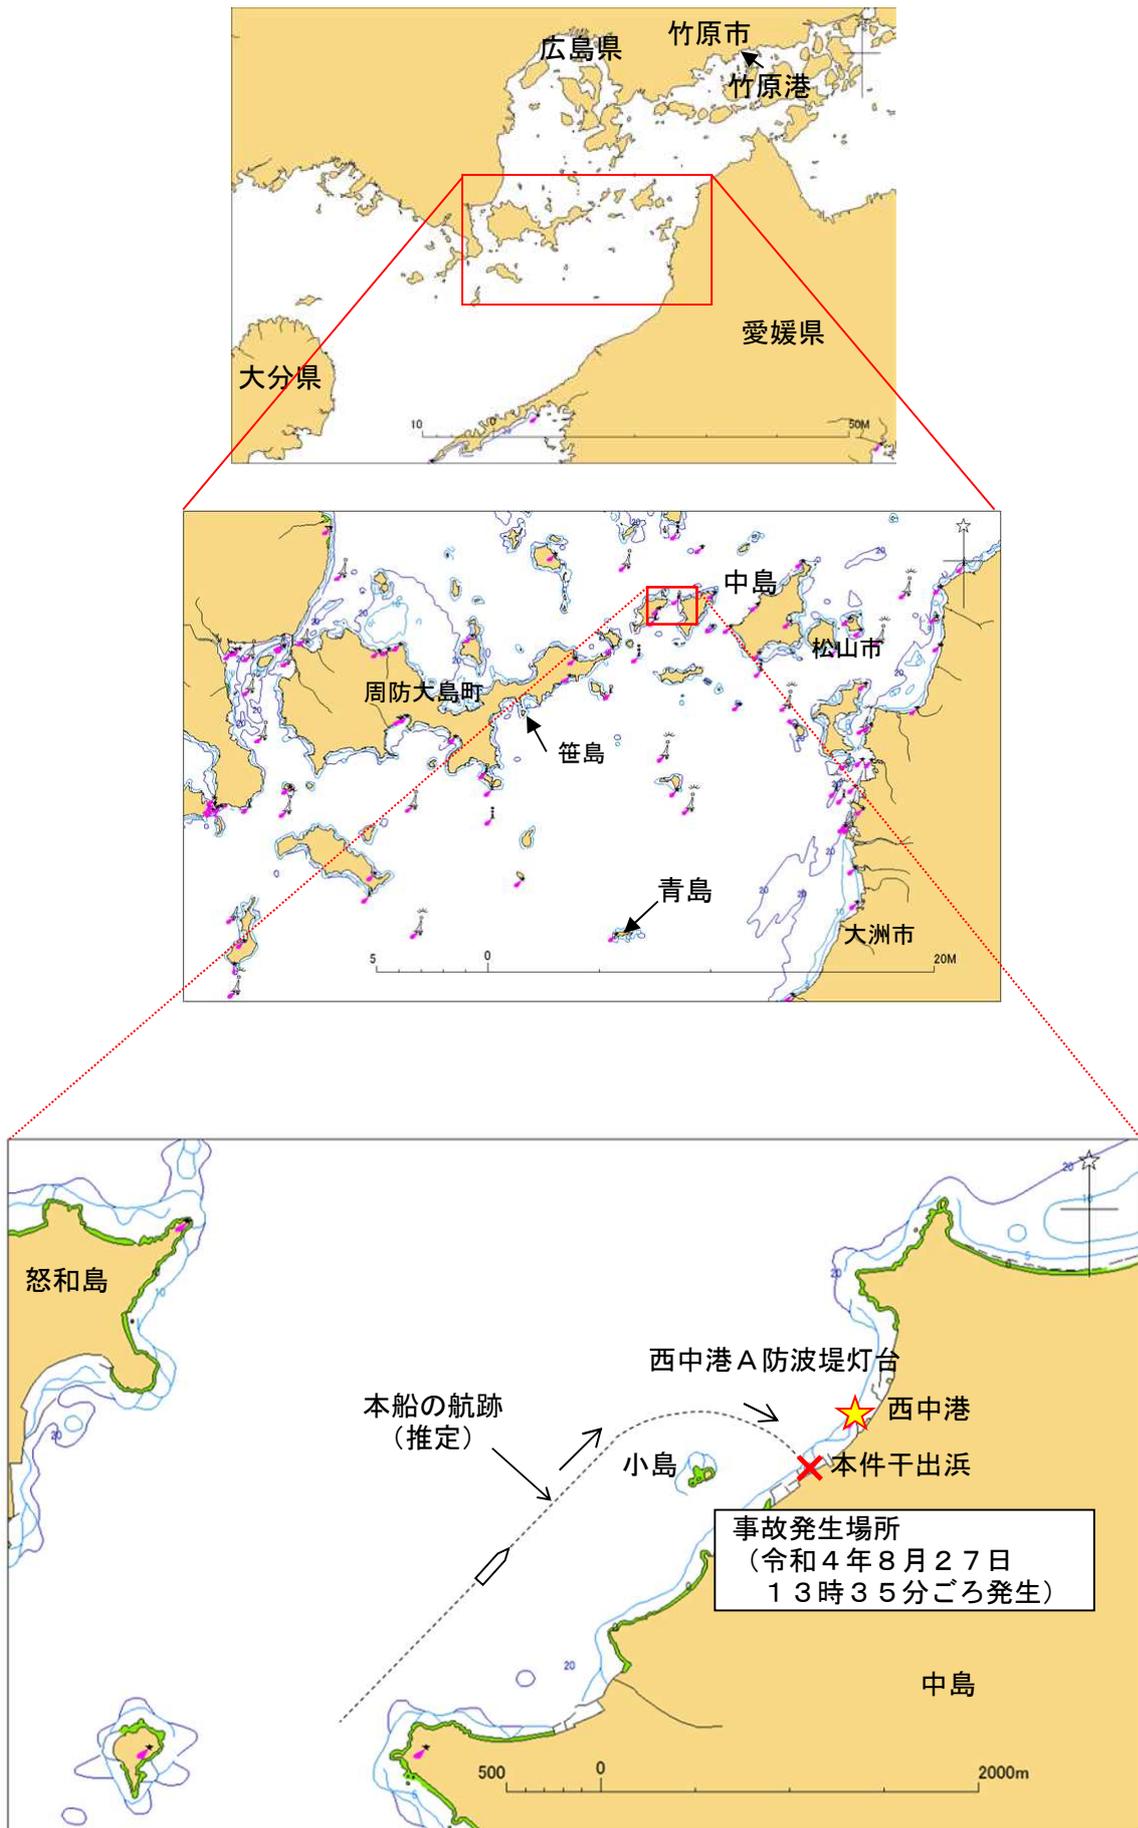
付図1 事故発生経過概略図

<p>判明した事項の解析</p>	<p>本船は、中島北西方沖において、約20knの速力で北東進中、室温が約31℃を超えた操舵室で、単独で長時間操船を行っていた船長が、居眠りに陥った状態で右舵を取り、東方の本件干出浜に向かって航行を続けたことから、本件干出浜に乗り揚げたものと考えられる。</p> <p>船長は、出航後単独で操船し、釣果を得ようと予定していなかった場所まで行き、本事故発生前、強い太陽光の海面反射に加え、左舷船尾方からの風を受けて風（相対風）をほとんど感じられない状態で、長時間の航行を続けており、疲労が蓄積したことから、突然、居眠りに陥ったものと考えられる。</p> <p>船長は、日ごろ長距離の運航を伴う遊漁を行う際、本件船長指定者のうち1人に乗り組んでもらい、操船を交代で行っていたが、本事故当時、本件船長指定者の都合がつかず、単独で航行したものと考えられる。</p> <p>船長は、本事故前、手動操舵で北東方の針路を維持するように操舵を行っていたが、右転して乗り揚げたことから、居眠りに陥って無意識に右舵を取ってしまったものと考えられるが、右転した状況については、明らかにすることができなかった。</p>
<p>原因</p>	<p>本事故は、中島北西方沖において、本船が、約20knの速力で北東進中、室温が約31℃を超えた操舵室で、単独で長時間操船を行っていた船長が、居眠りに陥った状態で右舵を取り、東方の本件干出浜に向かって航行を続けたため、本件干出浜に乗り揚げたものと考えられる。</p>
<p>再発防止策</p>	<p>今後の同種事故等の再発防止及び被害の軽減に役立つ事項として、次のことが考えられる。</p> <ul style="list-style-type: none"> ・遊漁船の船長は、広い海域の釣り場を移動するなど長時間の運航を行うときは、他の操船者を乗り組ませ、一方で、1人で操船する際は、移動が長時間にならないように釣り場を選定すること。また、操舵室の冷房などの換気設備が故障した時には、速やかに修理を行い、操船者の疲労を軽減し、注意力を維持できる環境を保つこと。 ・遊漁船の船長は、1人で運航を行う際、気温が高く、相対風がほとんどないような暑さが厳しい環境条件下で、疲労を感じている状況では、突然居眠りに陥ることがあることを考慮し、換気を良くしたり、立ったり、外に出るなどして、眠気が生じないように注意するとともに、時々船を安全な場所に移動させて休憩をとること。
