船舶事故調査報告書

令和5年4月26日

運輸安全委員会（海事専門部会）議決

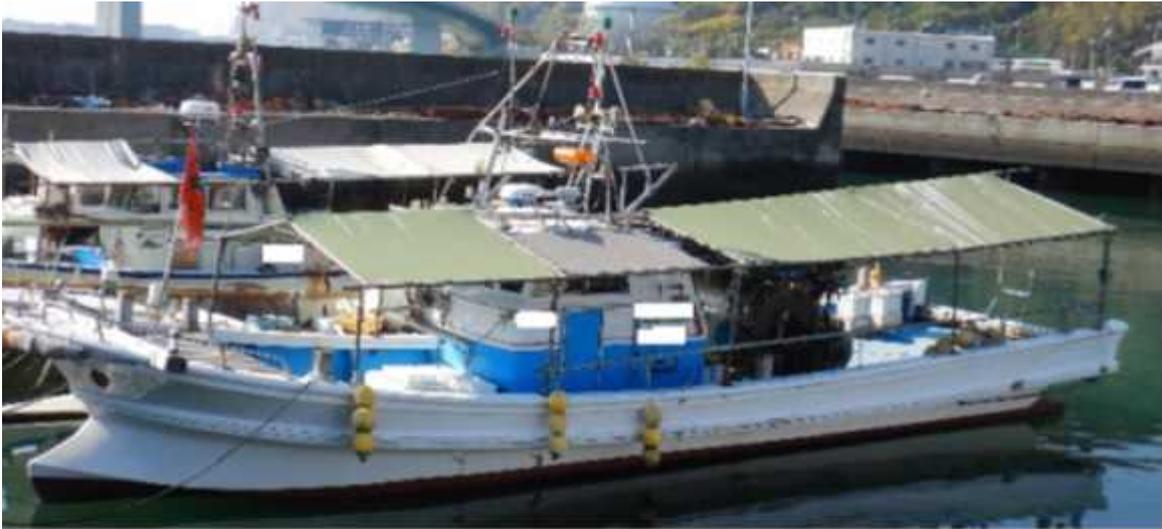
写真1 本船

<div data-bbox="799 210 1230 383" data-label="Image"> </div> <p data-bbox="948 405 1086 434">図2 浮子</p> <p data-bbox="560 501 1442 719"> 船長Cは、三ツ子島西方沖の海域に残された本船の網を回収した際、網の上端に取り付ける浮子が網の東端から約700～800m付近までしか取り付けられていなかったため、網を約700～800mほど投網した頃、船長が落水したのではないかと本事故後に思った。 (写真1 本船、写真2 本船のネットローラ 参照) </p>
<p data-bbox="180 741 240 770">分析</p> <p data-bbox="209 790 464 965">乗組員等の関与 船体・機関等の関与 気象・海象等の関与 判明した事項の解析</p>	<p data-bbox="560 790 620 913">不明 不明 不明</p> <p data-bbox="588 934 831 963">船長は、溺死した。</p> <p data-bbox="560 983 1442 1106">船長は、三ツ子島西方沖で西進しながらすずき流し網の投網作業中、操業許可開始時刻の17時39分ごろから船長Aが無人の本船を発見した17時54分ごろの間に、落水したものと推定される。</p> <p data-bbox="560 1126 1442 1294">船長は、本船の長さ約1,000mのすずき流し網に取り付ける浮子が、東端から約700～800m付近までしか取り付けられていなかったことから、投網作業中に落水したものと考えられるが、目撃者がおらず、落水に至る状況を明らかにすることができなかった。</p>
<p data-bbox="180 1314 240 1344">原因</p>	<p data-bbox="560 1314 1442 1391">本事故は、夜間、本船が三ツ子島西方沖ですずき流し網の投網作業中、船長が落水して溺水したことにより発生したものと考えられる。</p>

<p data-bbox="180 1413 325 1442">再発防止策</p>	<p data-bbox="560 1413 1430 1489">今後の同種事故等の再発防止及び被害の軽減に役立つ事項として、次のことが考えられる。</p> <ul data-bbox="600 1509 1442 1780" style="list-style-type: none"> ・ 小型船舶の乗船者は、暴露甲板上において、常時、救命胴衣を着用すること。 ・ 小型船舶に1人で乗り組む船長は、防水措置が施された携帯電話を常時携行し、落水した際の連絡手段を確保しておくこと。 ・ 小型漁船に1人で乗り組む船長は、落水時の船上復帰手段として縄ばしごや固定ばしごを船体に備えておくことが望ましい。
