船舶事故調査報告書

船種船名 ロールオン・ロールオフ貨物船 うりずん21
船舶番号 143222 (IMO番号 9832535)
総トン数 5,848トン

事故種類 乗組員等負傷

発生日時 令和3年11月25日 13時10分ごろ

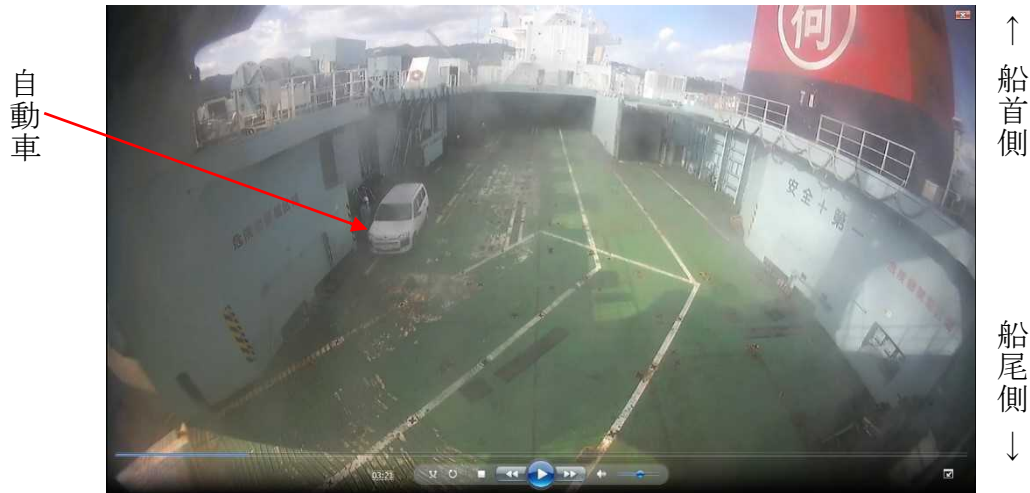
画像1 A甲板で自動車が停車中の状況

機関長からの発注を受けた電気業者は、13時09分ごろ、普通自動車（以下、単に「自動車」という。）に乗ってランプウェイの前に到着し、A甲板に機関長が置いたモーターを回収する目的で、機関長の誘導により自動車をA甲板に進入させ、A甲板でコンテナの積み込み作業を行っていた運転手Aの運転するフォークリフトが次の貨物を取りに行く目的で谷山6号岸壁に降りるのを待った後、左舷船尾端付近に自動車を停車させた。（画像1参照）

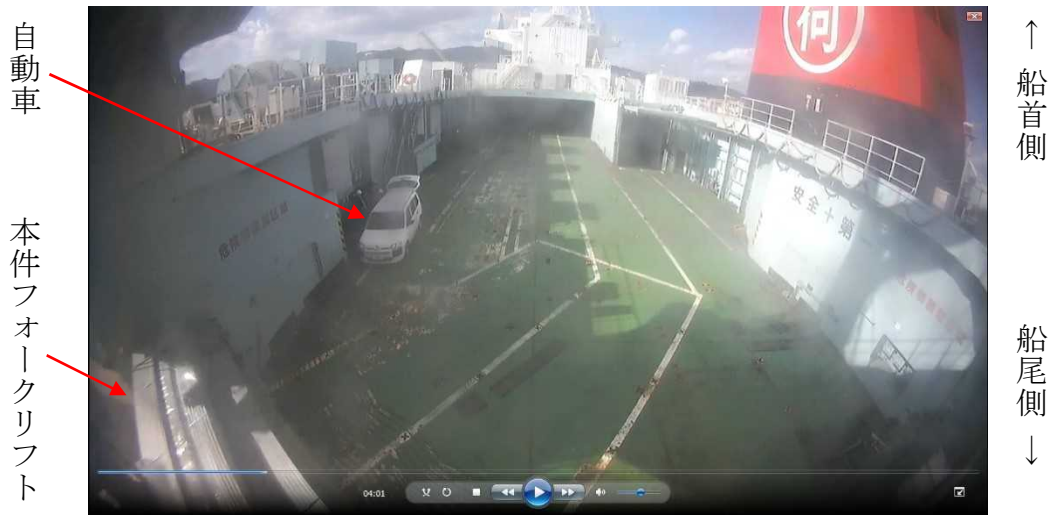
画像2 本件フォークリフトのA甲板への進入時の状況

本件フォークリフトは、谷山6号岸壁のコンテナ及びその他貨物の積載場所で、鋼管パイプを積んだ20フィート型フラットコンテナ1個（長さ約5.4m、幅約2.4m、高さ約2.3m、重量約20t、以下「特殊コンテナ」という。）を地面から約20cm持ち上げ、特殊コンテナにより前方に死角が生じた状態となった。

本件運転手は、谷山6号岸壁からA甲板に進入した後、特殊コンテナの積付け位置に向かう目的で、A甲板に引かれた白線を見ながら左舷寄りを走行した。（画像2～4参照）

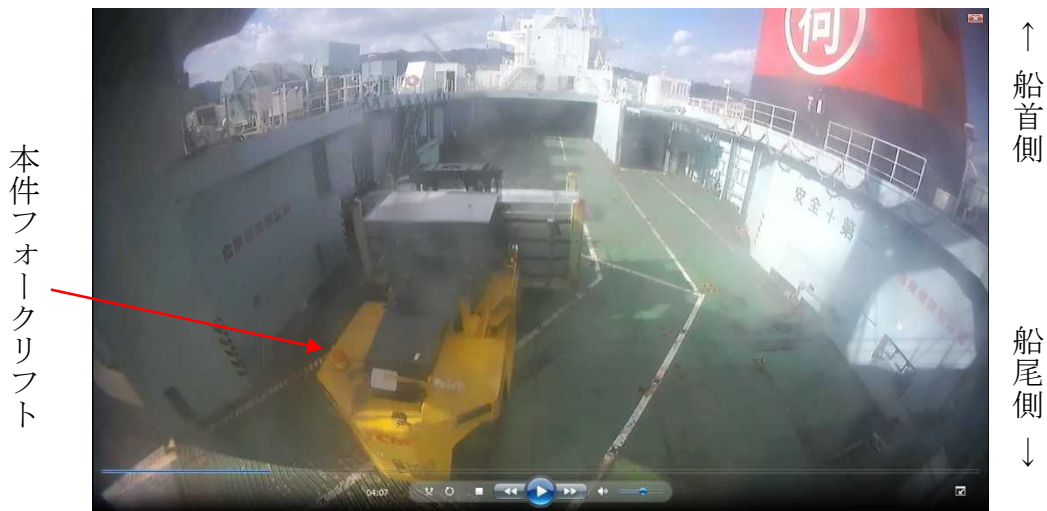
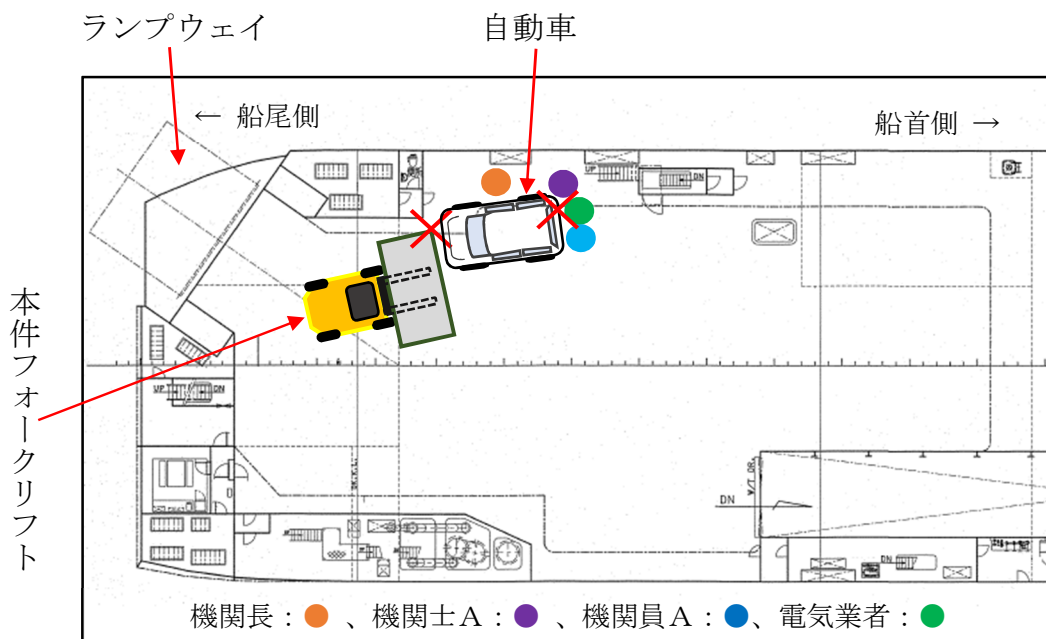
画像5 本件フォークリフトの自動車衝突時の状況

本件フォークリフトは、13時10分ごろ、約5～8km/hの速度で自動車に前方から衝突して自動車を後方（船首側）に移動させ、自動車が自動車の後方（船首側）にいた機関士A、機関員A及び電気業者に当たり、機関士A及び電気業者が転倒し、自動車下部とA甲板との間に挟まれた状態で自動車に引きずられた。（画像5、図1参照）

- (1) 誘導員は、荷役作業中に誘導場所を離れることなく、荷役作業を終えるまで確実にフォークリフト等の誘導に当たること。
- (2) フォークリフトの運転手は、誘導員の合図がない状況でフォークリフトを本船に乗り入れないこと。
- (3) A社は、荷役作業中、荷役場所にフォークリフト以外の車両が乗り入れるなど、ふだんと違う状況が発生する場合には、事前に同状況を全作業員に周知す

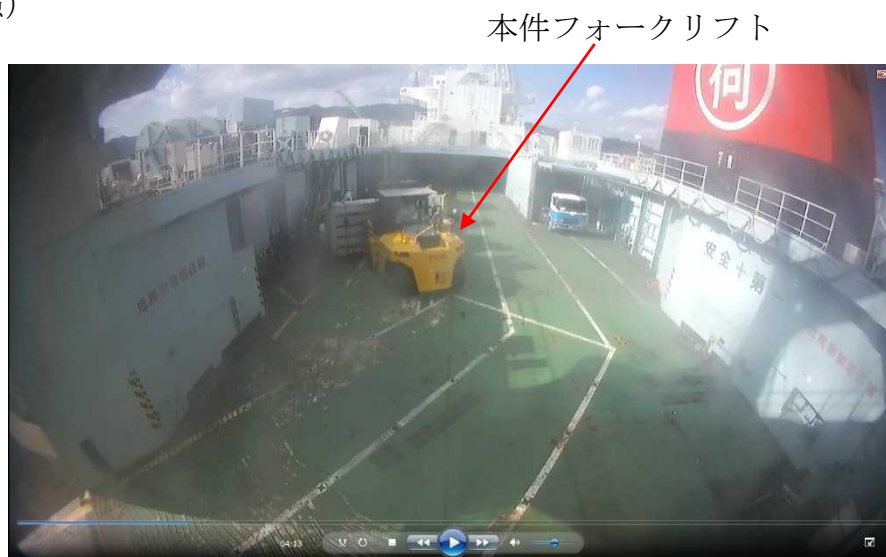
画像6 本件フォークリフトが進まなくなったときの状況

本件運転手は、本件フォークリフトが突然進まなくなったので、ブレーキを踏み、周囲を見回したところ、A甲板上に安全靴が落ちているのを認め、前方の状況を確認する目的で、一旦後方へ下がった後、本件フォークリフトを停車させて本件フォークリフトから降り、前方に向かい、機関士A及び電気業者が損傷した自動車下部とA甲板との間に挟まれていることを認めて、本事故の発生に気付いた。(画像6参照)

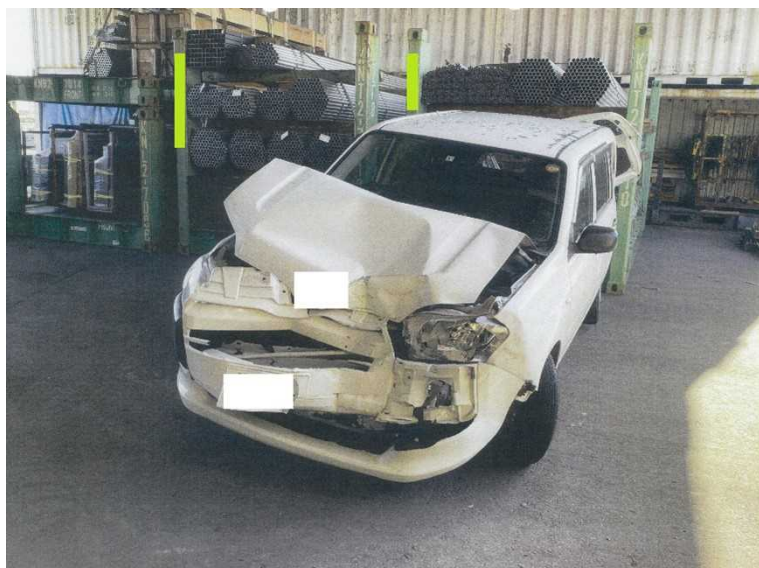
写真4 自動車の損傷状況

A社運航管理者、本件運転手の各口述並びにA社の報告書及び自動車の損傷写真によれば、自動車は、前部と後部に圧壊を生じ、本船及び本件フォークリフトは、目立った損傷が認められなかった。(写真4参照)

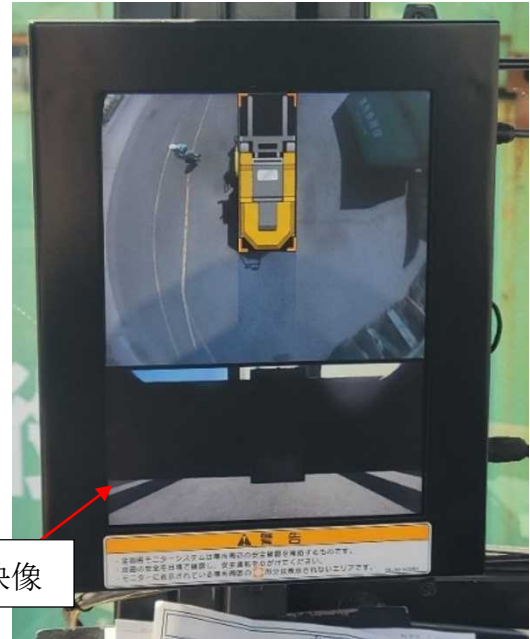
写真9 モニターの映像
(フォークの構造物がフロント
カメラの前を塞いだ状態)

- (1) 本件フォークリフトは、全長約8.1m、幅約3.0m、高さ約3.6m（フォーク地上時）、最大荷重約23tであった。
- (2) 本件フォークリフトは、全周囲モニターシステムが採用され、運転席の右側にモニター画面が設置されていた。
- (3) 全周囲モニターシステムのフロントカメラは、地上から約42cmの高さに取り付けられていた。
- (4) 本件運転手は、全周囲モニターシステムのモニターを見ていると脇見運転になると思い、また、フォークを上げる高さによってフォークの構造物がフロントカメラの前を塞いで同システムの映像に死角を生じ、前方が映らなくなるので、全周囲モニターシステムを使用していなかった。

- (1) 本件フォークリフトは、特殊コンテナの重量により特殊コンテナを本件運転手の視界を確保するために目線より高く持ち上げると、前方に傾斜して走行不能となる状況であったものと考えられる。
- (2) 本件フォークリフトは、特殊コンテナを地面から約20cm 持ち上げた状態で本件運転手が運転席に腰を掛けて運転を行うと、前方に死角が生じ、前方の上方及び下方以外は見えなくなる状況であったものと考えられる。
- (3) 本件フォークリフトは、全周囲モニターシステムを備えていたものの、本事故当時、特殊コンテナがフロントカメラの前を塞いでいたことから、前方を映すことができない状態であったものと考えられる。
- (4) 本件運転手は、ふだんから本件フォークリフトの全周囲モニターシステムを使用せず、本事故当時、本件フォークリフトを走行させる目的で、特殊コ

- ・フォークリフトの走行に当たって荷などにより前方が見えない場合は、設置されたカメラを有効な状態にして走行させること。また、カメラなどの設置が困難な場合は、誘導者（合図者）の誘導により慎重に走行させること。
- ・合図者がやむを得ず持ち場を離れる場合は、その旨を直属の上司に連絡させ、対応について指示を仰がせること。
- ・フォークリフトにより作業を行う場合は、場所の広さ及びフォークリフトの種類等の事項に適応する作業計画を定め、その内容を関係者に周知徹底すること。
- ・外部の者が貨物船に乗船する場合は、そのことにより影響を及ぼすおそれのあ
