## 船舶事故調査報告書

令和5年4月12日

運輸安全委員会（海事専門部会）議決

<b>事故種類</b>	衝突
<b>発生日時</b>	令和4年7月23日 23時50分ごろ
<b>発生場所</b>	佐賀県唐津市向島北北東方沖 肥前向島灯台から真方位019° 3.0海里（M）付近 （概位 北緯33° 32.1′ 東経129° 47.7′）
<b>事故の概要</b>	漁船第十八藤丸は、漁船第二十八鶴丸をえい航しながら、漁船第一大漁丸に追従して北東進中、また、プレジャーボートSEA HAWKは、南南東進中、第十八藤丸とSEA HAWKとが衝突した。 SEA HAWKは、同乗者1人が負傷し、右舷中央部外板の破口等を生じ、また、第十八藤丸は、船首部外板に亀裂等を生じた。
<b>事故調査の経過</b>	令和4年7月26日、本事故の調査を担当する主管調査官（長崎事務所）ほか1人の地方事故調査官を指名した 原因関係者から意見聴取を行った。
<b>事実情報</b> 船種船名、総トン数 船舶番号、船舶所有者等 L×B×D、船質 機関、出力、進水等	<p>A 漁船 第一大漁丸、9.39トン NS2-9898（漁船登録番号）、個人所有 12.34m（Lr）×2.80m×1.05m、FRP ディーゼル機関、漁船法馬力数60、昭和54年7月2日</p> <p>B 漁船 第十八藤丸、16.73トン NS2-10083（漁船登録番号）、個人所有 14.05m（Lr）×3.32m×1.35m、FRP ディーゼル機関、117.68kW、昭和57年7月3日 第292-47864号（船舶検査済票の番号）</p> <p>C 漁船 第二十八鶴丸、14トン NS2-13359（漁船登録番号）、個人所有 16.99m（Lr）×3.72m×1.61m、FRP ディーゼル機関、330.90kW、昭和55年12月19日 第292-49851号（船舶検査済票の番号）</p> <p>D プレジャーボート SEA HAWK、4.1トン 290-60372佐賀、個人所有 10.34m（Lr）×2.58m×0.77m、FRP ディーゼル機関、264.78kW、平成3年10月</p>
乗組員等に関する情報	B 船長B 58歳

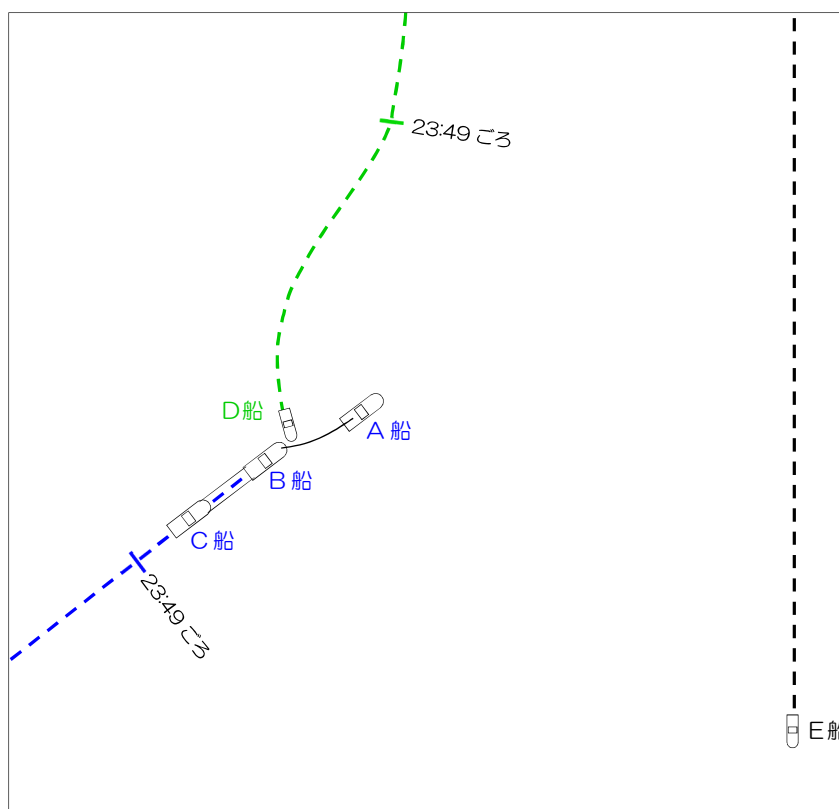
付図2 衝突状況概略図

方から接近してくるD船に気付くのが遅れ、B船とD船とが衝突したものと考えられる。

D船は、向島北北東方沖において、南南西進中、船長Dが、目視のみで見張りを行いながら航行を続けたことから、A船に追従して航行していた無灯火のB船に気付くことができず、A船の船尾方に向けて左舵を取って南南東進し、本件ロープと接触した後、B船と衝突したものと考えられる。

| | <ul style="list-style-type: none"><li>・ 船長は、見張りを行う際、全周にわたって常時適切な見張りを行い、衝突のおそれのある他船の早期発見に努め、衝突のおそれのある他船を認めた場合は、十分に余裕のある時期に変針や減速を行うなど衝突を避けるための措置を採ること。</li><li>・ 船長は、他船との衝突を防止するため、夜間航行中は船舶に法定灯火を表示して他船に自船の存在を示さなければならず、灯火が夜間航行を前に点灯しないことが判明した場合、航行を中断して最寄りの港に入港すること。</li><li>・ レーダーを備えた船舶の船長は、夜間、レーダーで他船の映像のほか、映ったり消えたりする映像を認めた場合、映像の物標を正確に判読できるように、目視での見張りに加え、継続的にレーダーの確認を行うこと。</li><li>・ 船長は、出航前にバッテリーの電圧やクラッチの潤滑油など安全航行に必要な各種設備の点検を行うこと。また、船舶所有者は、係留保管されていた船舶の回航を行う場合、事前に安全航行に必要な各種設備の点検及び整備を行っておくこと。</li></ul> |

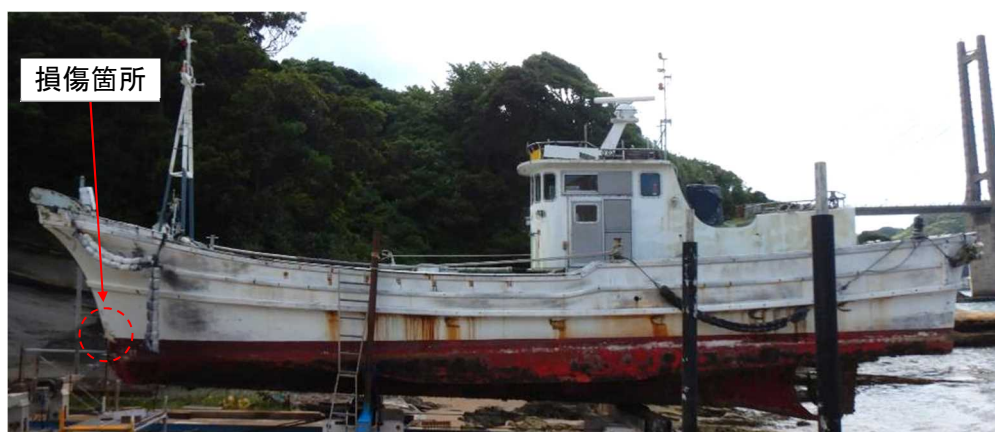
写真2 B船（上架状態）

<p>一級小型船舶操縦士・特殊小型船舶操縦士・特定 免許登録日 平成18年8月14日 免許証交付日 平成30年7月24日 (令和6年5月22日まで有効)</p> <p>D 船長D 65歳 一級小型船舶操縦士 免許登録日 平成29年8月7日 免許証交付日 令和4年3月18日 (令和9年8月6日まで有効)</p>
死傷者等	<p>A なし B なし C なし D 軽傷 1人(同乗者)</p>
損傷	<p>A なし B 船首部外板に亀裂及び擦過傷 C なし D 右舷中央部外板に破口、操舵室天井右舷側に設置された右舷灯等の脱落、操舵室天井中央に設けられたマストに曲損等</p>
気象・海象	<p>気象：天気 曇り、風向 南東、風力 1、視界 良好 海象：うねり 波高約0.5m、潮汐 低潮時 日没時刻：19時28分ごろ 月の高度及び月齢：高度 -17.6°、月齢 24.5</p>
事故の経過	<p>A船、B船及びC船(以下「A船等」という。)は、船長Bが、鉄工所から唐津市呼子港までの回航を委託され、知人の船長2人(以下「船長A」及び「船長C」という。)に回航への協力を依頼した上、日没までに呼子港に到着する予定で、令和4年7月23日08時00分ごろから09時00分ごろにかけてそれぞれ長崎県雲仙市の係留地を出航した。</p> <p>船長Bは、長崎市池島西方沖を航行中、クラッチの不具合によりC船が増速できなくなったので、B船でC船をえい航することとし、B船の船尾部からC船の船首部に長さ約25mのえい航ロープを2本とって引船列(以下「B船引船列」という。)を構成して航行を再開した。</p> <p>船長Bは、18時00分ごろ長崎県西海市大島西方沖を航行中、B船の灯火が点灯しないことが判明し、既に日が暮れ始めていたので、B船をA船とC船の間に配置しようと考え、B船引船列をA船に追従させて航行することとした。</p> <p>船長Bは、B船とA船とが一定の距離を保って航行する際の目安としてA船の船尾部からB船の船首部に長さ約30mの黒色のロープ(以下「本件ロープ」という。)を1本とり、19時30分ごろA船</p>

B船は、無灯火の状態であったことから、B船の存在を灯火によってD船に示すことができなかつたものと推定される。

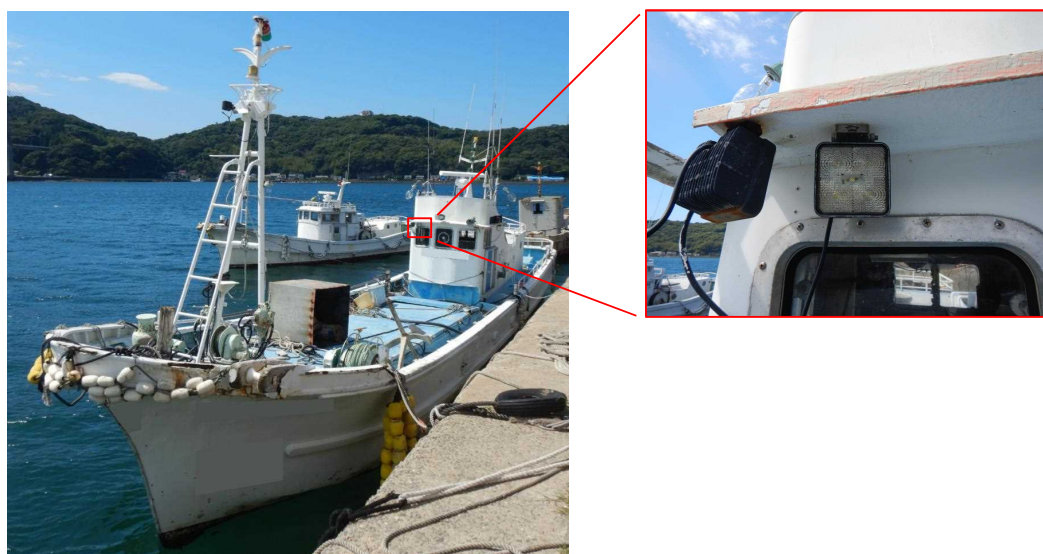
写真3 C船及びC船のLED灯

船長Cは、C船の航海灯などの灯火を点灯したほか、C船の操舵室前面右舷側に備えられた白色のLED灯をB船に向けて照射し、目視とレーダーで見張りをしながら操船に当たった。

<p>航走波を左舷側に受けて船体が大きく横揺れすると考え、また、A船とC船との間にはD船が通過できる間隔があるように見えたことから、A船の航走波を船首から受けようとA船の船尾方に向けて左舵を取ったものと考えられる。</p> <p>船長Dは、C船がB船に向けてLED灯を照射していたが、A船の灯火に意識を向けていたこと、及びD船がB船の船首方からB船に接近する状況下、指向性が高いLED灯の灯光がB船の船体に遮られていたことから、同灯光に気付かなかった可能性があると考えられる。</p> <p>(2) その他安全に関する分析</p> <p>B船は、回航前は約4か月間係留保管されており、その間、主機を月に2、3回始動して2、3時間バッテリーの充電が行われていたものの、本事故当時、配電盤の電圧計の値が低下していたことから、電気機器の電源用バッテリーが十分に充電されていない状況下、同バッテリーが過放電の状態になっていた、あるいは同バッテリーの放電容量が低下していたことにより、灯火が点灯しなかったものと考えられる。</p> <p>C船は、本事故当時、クラッチの潤滑油がほとんどない状態であったことから、潤滑油の不足によってクラッチが焼き付いて滑りを生じたことにより、増速できなかったものと推定される。</p> <p>船長A、船長B及び船長Cは、出航前、A船等の主機の始動確認等は行っていたものの、A船等は航行に支障のないように整備は行われていると考えていたこと、及び日没前に呼子港に到着する予定であったことから、バッテリーの電圧やクラッチの潤滑油の点検及び灯火の点灯確認を行っていなかったものと考えられる。</p> <p>A船等の船舶所有者は、回航に備え、A船等の主機を始動したり、レーダーの電源を入れたりして異状がないことを確認していたものの、A船等をまき網船団の所属船として使用していた際、A船等の船長から電気系統やクラッチに不具合があるとの話は聞いていなかったことから、バッテリーの電圧やクラッチの潤滑油の点検は行っていないものと考えられる。</p>
<p><b>原因</b></p>	<p>本事故は、夜間、向島北北東方沖において、B船引船列がA船に追従し、B船が無灯火の状態での北東進中、D船が南南西進中、船長Bが、目視で専ら右舷方の見張りをを行いながら同じ針路及び速力で航行を続けたため、左舷方から接近してくるD船に気付くのが遅れ、また、船長Dが、目視のみで見張りをを行いながら航行を続けたため、無灯火で航行するB船に気付くことができず、A船の船尾方に向けて左舵を取って南南東進し、B船とD船とが衝突したものと考えられる。</p>

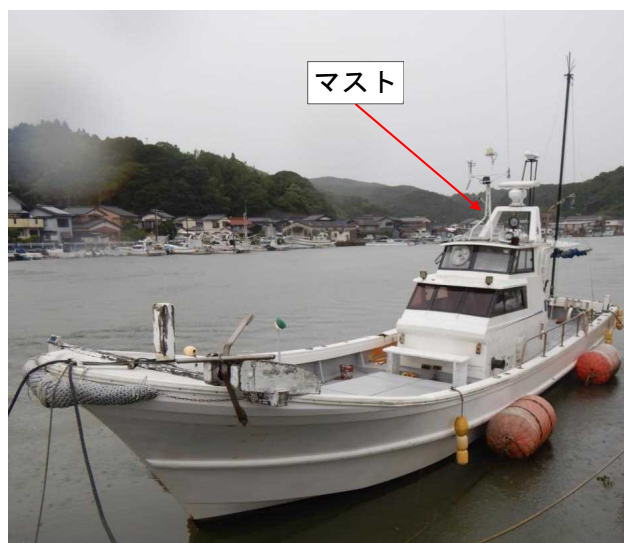
写真4 D船

<p>外板に破口を生じて機関室に浸水していることが分かったので、主機を停止後、A船で近づいてきた船長AにD船のえい航を依頼した。</p> <p>船長Dは、D船の浸水量が一定量にとどまり、船体が傾くこともなかったもので、同乗者3人と共にD船に乗船した状態でA船にえい航されて波多津漁港に向かい、途中、118番通報した。</p> <p>同乗者D<sub>1</sub>は、波多津漁港に到着後、海上保安庁が要請した救急車で病院に搬送され、右肋骨骨折との診断を受けた。</p> <p>(付図1 事故発生経過概略図、付図2 衝突状況概略図、写真1 A船、写真2 B船(上架状態)、写真3 C船及びC船のLED灯、写真4 D船、写真5 D船のマストの曲損状況 参照)</p>
<p>その他の事項</p>	<p>(1) A船等の整備、点検の状況</p> <p>A船等の船舶所有者は、令和4年3月までA船等をまき網船団の所属船として使用していた。</p> <p>A船等の船舶所有者は、令和4年4月以降、A船等を係留保管しており、その間、主機を月に2、3回始動して2、3時間バッテリーの充電を行っており、また、本事故の数日前、回航に備え、A船等の主機を始動したり、レーダーの電源を入れたりして異常がないことを確認していたが、A船等をまき網船団の所属船として使用していた際、A船等の船長から電気系統やクラッチに不具合があるとの話は聞いていなかったもので、バッテリーの電圧やクラッチの潤滑油兼作動油(以下「潤滑油」という。)の点検は行っていなかった。</p> <p>船長A、船長B及び船長Cは、出航前、A船等の主機の始動確認や燃料油の確認を行ったが、A船等は航行に支障のないように整備は行われていると考え、バッテリーの電圧やクラッチの潤滑油の点検は行っておらず、また、日没前に呼子港に到着する予定であったので、灯火の点灯確認も行っていなかった。</p> <p>(2) B船の電気系統の状況</p> <p>B船は、12Vのバッテリー2個を直列に繋いだものを2組備えており、1組が主機の始動用として、また、別の1組が電気機器の電源用として使用されていた。</p> <p>船長Bは、B船の灯火やレーダーが使用できないことが分かった後、配電盤の電圧計を確認したところ、電圧が低下していた。</p> <p>(3) C船のクラッチの状況</p> <p>C船は、池島西方沖を航行中、突然、速力が落ち、スロットルレバーを増速側に操作しても、機関回転数は上がるものの、増速できなくなった。</p> <p>船長Bは、C船のクラッチを点検したところ、潤滑油がほとんどない状態であることが分かり、潤滑油を補充後、再び増速を試みたが、ほとんど増速できなかった。</p>

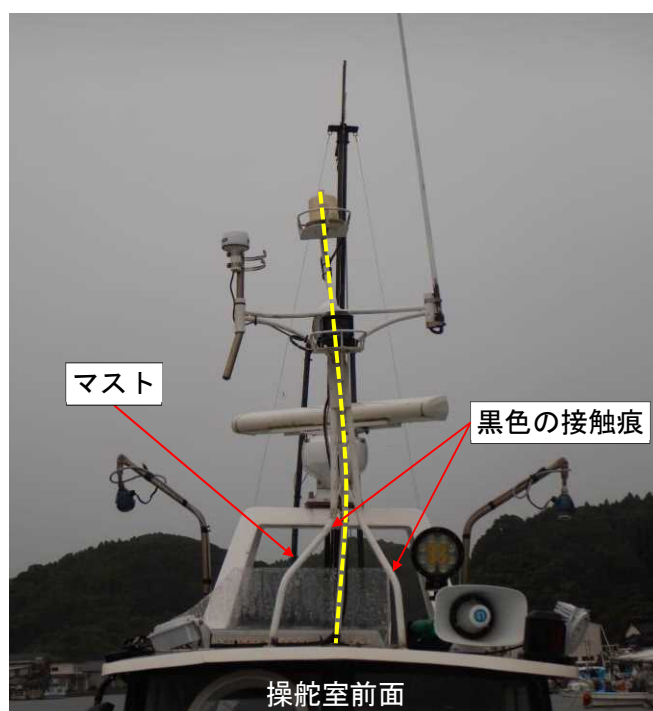
写真5 D船のマストの曲損状況
