船舶事故調査報告書

事故種類	乗組員負傷
発生日時	令和4年10月6日 15時30分ごろ
発生場所	長崎県長崎市高島港 肥前高島港南防波堤灯台から真方位331°70m付近 (概位 北緯32°39.5′ 東経129°45.6′)
事故の概要	砂利採取運搬船第二十八旭丸は、捨て石の海中投入作業中、機関長がクレーンとハッチコーミングとの間に挟まれて負傷した。
事故調査の経過	令和4年10月12日、本事故の調査を担当する主管調査官（長崎事務所）ほか1人の地方事故調査官を指名した。 原因関係者から意見聴取を行った。
事実情報 船種船名、総トン数 船舶番号、船舶所有者等 L×B×D、船質 機関、出力、進水等	砂利採取運搬船 第二十八旭丸、493トン 129305、宇和島商船株式会社、敦賀旭土建株式会社 62.55m×13.40m×5.95m、鋼 ディーゼル機関、735kW、昭和62年10月8日
乗組員等に関する情報	船長 47歳 三級海技士（航海） 免許年月日 平成29年5月24日 免状交付年月日 令和4年2月24日 免状有効期間満了日 令和9年5月23日 機関長 52歳 六級海技士（機関）（機関限定） 免許年月日 平成27年9月30日 免状交付年月日 令和2年9月9日 免状有効期間満了日 令和7年9月29日
死傷者等	重傷 1人（機関長）
損傷	なし
気象・海象	気象：天気 晴れ、風向 北、風力 2、視界 良好 海象：波高 約0.5m、潮汐 上げ潮の中央期
事故の経過	本船は、船首部に旋回式ジブクレーン（以下「クレーン」という。）、中央部にホールドを備えた砂利採取運搬船で、船長及び機関長ほか3人が乗り組み、防波堤補強工事に使用する捨て石約680m ³ を積載し、令和4年10月6日07時00分ごろ高島港に向けて長崎

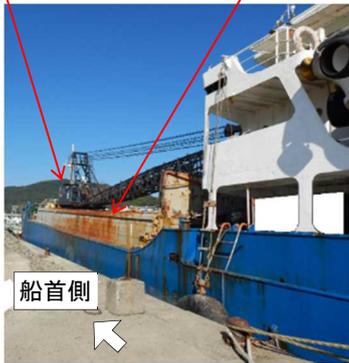
クレーン ホールドのハッチコーミング

写真1 岸壁係留中の本船（船首側）

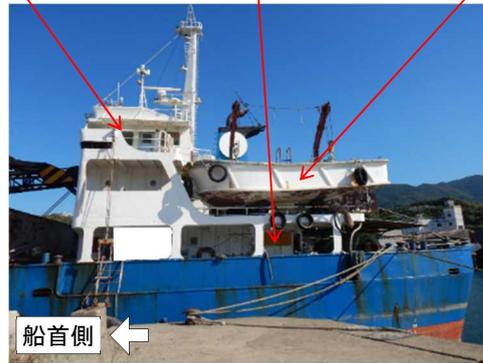
船橋 上部構造物左舷側の倉庫 搭載艇

写真2 岸壁係留中の本船（船尾側）

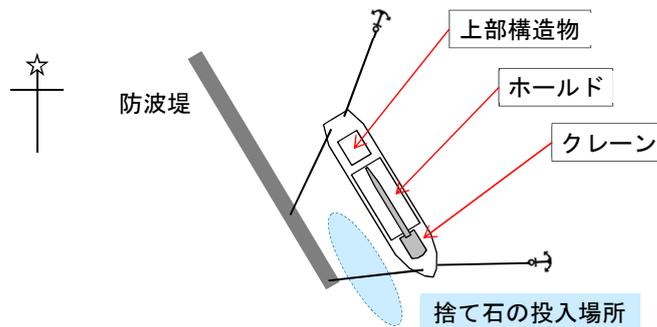
本船は、08時00分ごろ高島港に到着し、捨て石の投入場所を指示する役割の潜水士等の工事関係者が乗船後、しばらく待機し、10時10分ごろ、工事が行われる防波堤に右舷船首部及び右舷船尾部からロープを1本ずつ取り、また、左舷船首部及び左舷船尾部から投锚して主機関を停止し、工事海域へのセットを完了した。(図1参照)

図1 工事海域へのセット状況

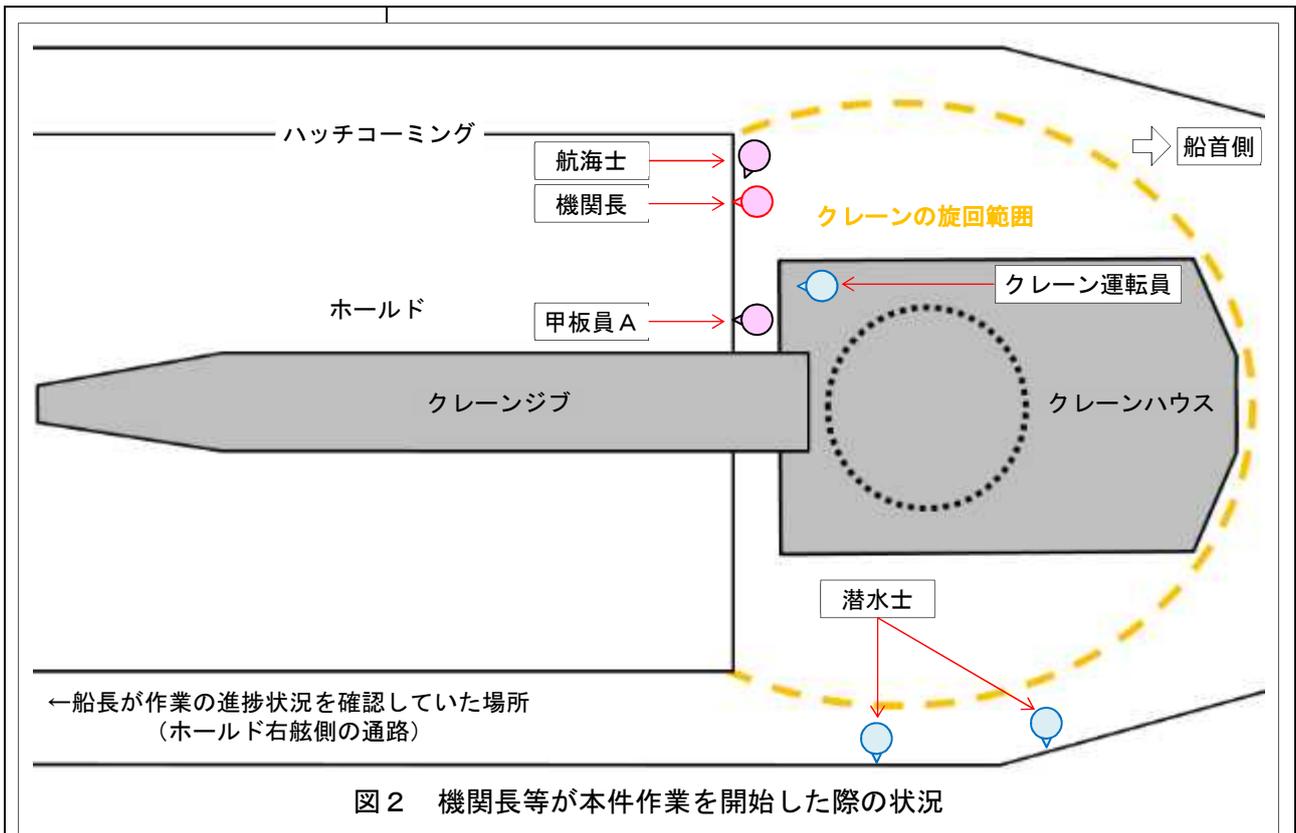
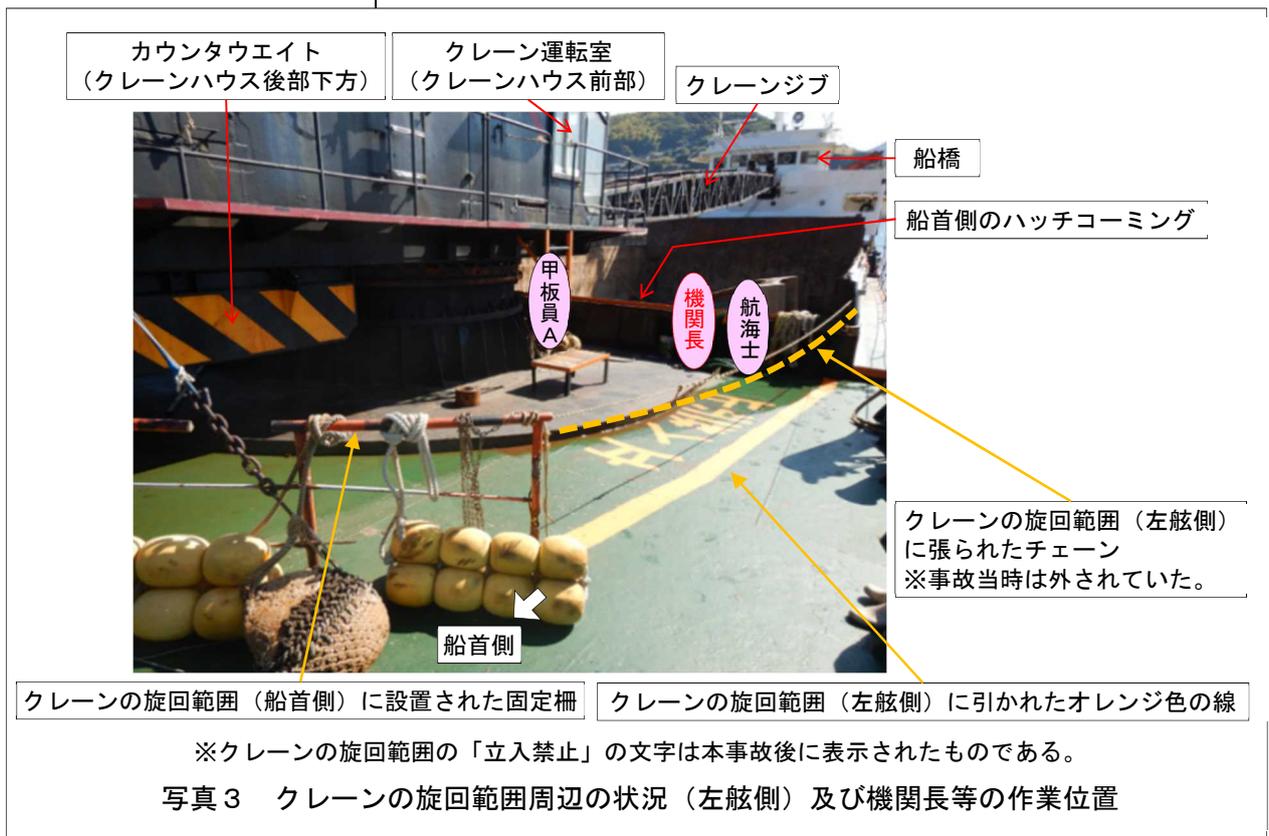
機関長等は、それぞれクレーンの旋回範囲に入り、船首側のハッチコーミングに沿って左舷側から航海士、機関長、甲板員 A の順番で並び、本件作業を開始した。（図 2、写真 3 参照）

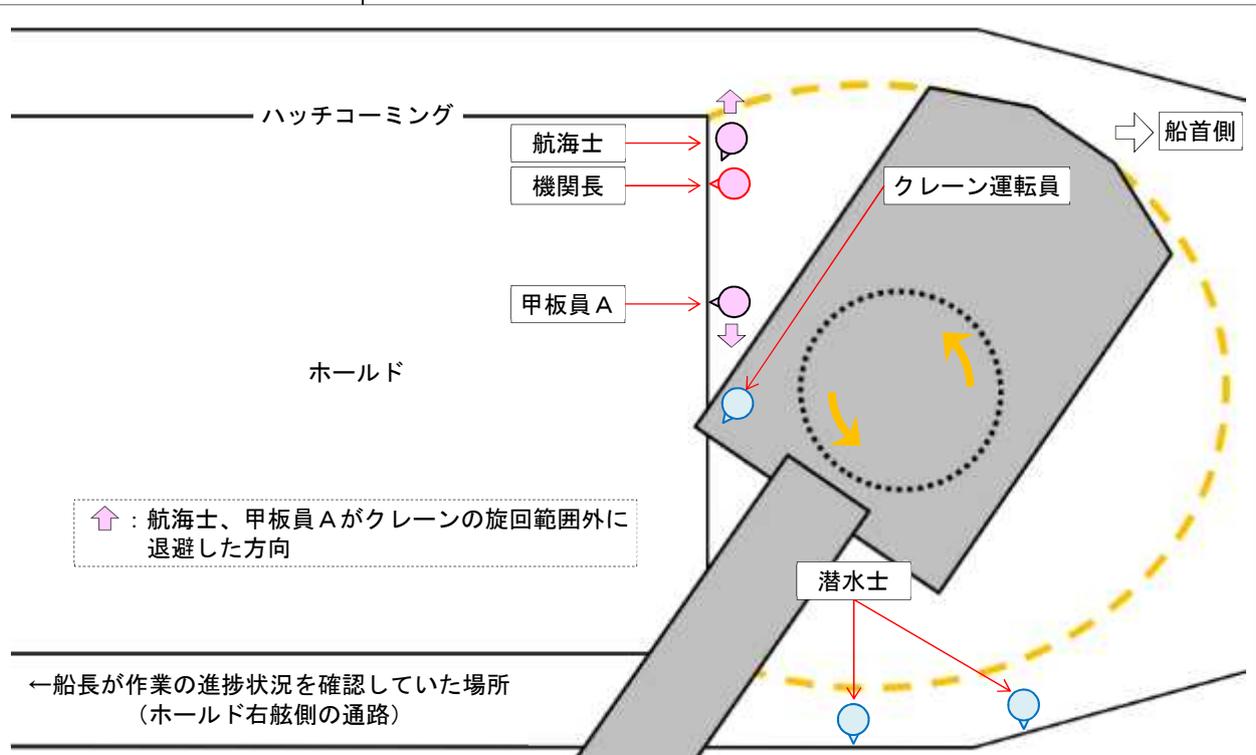
機関長は、立って船尾方を向き、腰を曲げて顔をホールド内に向けた状態でハッチコーミング越しに両手に持ったバケット交換具をホールド内に下ろそうとしていたところ、誰かが発した声が聞こえてふと振り返り、クレーンハウス後部が目前に迫っていることを認めた。

図3 クレーンが旋回を開始した際の状況

<p>機関長は、退避は不可能と判断し、クレーンとハッチコーミングとの間に頭部を挟まれないように、咄嗟に船尾方を向いて両手をハッチコーミングの頂部につき、臀部がクレーンに押されるような姿勢をとった直後、15時30分ごろクレーンハウス後部下方に取り付けられたカウンタウエイトとハッチコーミングとの間に上半身を挟まれた。</p> <p>クレーン運転員は、クレーンを右舷船首方の捨て石の投入場所に向けて巡回させていたところ、クレーン運転室の窓ガラス越しに潜水士がクレーンの巡回を戻すように合図しているのを認め、クレーンを左舷方に巡回させた。</p> <p>機関長は、クレーンとハッチコーミングとの間に挟まれた状態で意識を失っていたが、クレーンが左舷方に巡回したことで同状態から脱して甲板上に倒れ、その際、意識が戻った。</p> <p>船長は、ホールド右舷側の通路で本事故の発生を目撃し、急いで船首部に向かい、機関長の負傷状況を確認した後、118番通報を行い、本事故の発生を伝えるとともに機関長の救急搬送を要請した。</p> <p>機関長は、本船の搭載艇で高島港まで運ばれた後、ドクターヘリで長崎市内の病院に搬送され、左肩甲骨骨折、多発肋骨骨折と診断されて入院し、後日手術を受けた。</p> <p>(付図1 事故発生場所概略図 参照)</p>
<p>その他の事項</p>	<p>本船の船首側のハッチコーミングは、他の部分（両舷側、船尾側）のハッチコーミングよりも低くなっており、機関長が上半身を挟まれた場所では、甲板からの高さが約62cmで、クレーンハウス後部下方に取り付けられたカウンタウエイトとの隙間が約15cmであった。</p> <p>本船は、クレーンの巡回範囲の船首側にオレンジ色と黒の縞模様のペイントが施された固定柵が設置され、同両舷側には、甲板上にオレンジ色の線が引かれていたほか、クレーン使用時は同固定柵からハッチコーミングの間にチェーンが張られていた。</p> <p>本船の運航者は、担当者を本船に派遣したり事故事例を掲載した資料を本船に提供したりして定期的に本船の乗組員に対して安全教育を実施しており、同教育の中で、クレーン使用時はクレーンの巡回範囲に入らないように指導していた。</p> <p>また、本船は、出航前に毎回作業前ミーティングと危険予知活動を実施しており、本事故当日の危険予知活動では、作業時の潜在的危険ポイントとして、他船との接触、落水のほか、クレーンの巡回範囲に入らないことが挙げられていた。</p> <p>船長は、クレーン使用時はクレーンの巡回範囲に入ることは禁止されていたので、本事故当時、機関長等が捨て石の投入作業の完了後に本件作業を行うものと考えていた。</p> <p>機関長は、本事故当時、ヘルメット、作業着の上下、長靴を着用し</p>

ていた。
分析 乗組員等の関与 船体・機関等の関与 気象・海象等の関与 判明した事項の解析	あり なし なし (1) 事故発生に関する分析 本船は、高島港において、クレーンを使用して捨て石の投入作業中、機関長ほか2人の乗組員が、クレーンがホールド内の捨て石を集める作業を行っている間に本件作業を終えることができると判断し、クレーンの旋回範囲に入って本件作業を行っていたことから、捨て石の投入作業が再開されてクレーンが右舷方に旋回を開始した際、機関長以外の乗組員は同旋回に気付いて同範囲外に退避できたものの、機関長が、同旋回に気付くのが遅れ、退避できずにクレーンとハッチコーミングとの間に上半身を挟まれて負傷したものと考えられる。 機関長等は、ホールド内の捨て石を集める作業が終わり次第、捨て石の投入作業が再開されてクレーンが右舷方に旋回を開始することは認識していたものの、本件作業は、バケット交換具をホールド内に下ろすだけの内容であり、数分で完了する作業であったことから、クレーンがホールド内の捨て石を集める作業を行っている間に本件作業を終えることができると判断したものと考えられる。 (2) その他安全に関する分析 船長は、捨て石の投入作業完了後すぐに本件作業に取り掛かることができるように、捨て石の投入作業の完了前にクレーンの旋回範囲に張られたチェーンを外したものと考えられる。
原因	本事故は、本船が、高島港において、クレーンを使用して捨て石の投入作業中、機関長ほか2人の乗組員が、クレーンがホールド内の捨て石を集める作業を行っている間に本件作業を終えることができると判断し、クレーンの旋回範囲で本件作業を行っていたため、捨て石の投入作業が再開されてクレーンが右舷方に旋回した際、機関長以外の乗組員は退避できたものの、機関長が退避できずにクレーンとハッチコーミングとの間に上半身を挟まれたことにより発生したものと考えられる。
再発防止策	本船の運航者は、本事故後、担当者を本船に派遣して安全会議を開催し、乗組員に対してクレーン使用時におけるクレーンの旋回範囲への立入禁止を厳守するよう指導を行うとともに、同範囲の甲板上に「立入禁止」の文字を表示させることとした。 今後の同種事故等の再発防止に役立つ事項として、次のことが考えられる。

<ul style="list-style-type: none">・ 旋回式クレーンを装備した船舶の乗組員は、クレーンの使用中、クレーンの旋回範囲に絶対に入らないこと。・ クレーンの旋回範囲への立入禁止措置としてチェーンを使用している船舶の乗組員は、クレーンの使用中、常時チェーンを張っておくこと。
--	---

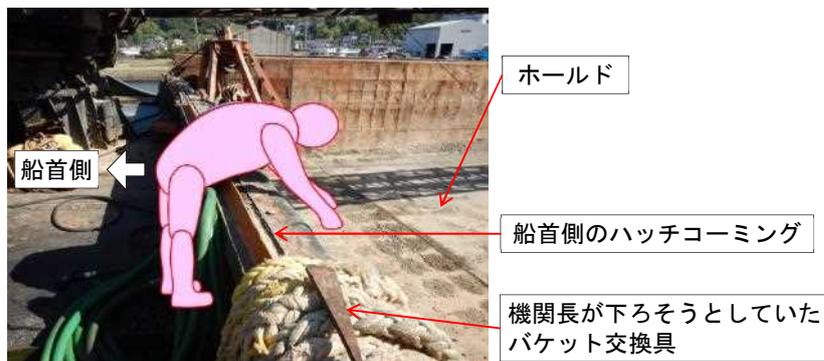
写真4 機関長の作業姿勢
