船舶事故調査報告書

事故種類	乗揚
発生日時	令和5年1月6日 07時55分ごろ
発生場所	佐賀県玄海町値賀埼南岸 値賀埼灯台から真方位169°50m付近 （概位 北緯33°31.0′ 東経129°49.7′）
事故の概要	プレジャーボート ^{とみせい} 富正丸は、船首を西北西方に向けて釣りを行いながら漂流中、干出浜（岩）に乗り揚げた。 富正丸は、同乗者が負傷し、船体の圧壊等を生じた。
事故調査の経過	令和5年1月11日、本事故の調査を担当する主管調査官（長崎事務所）ほか1人の地方事故調査官を指名した。 原因関係者から意見聴取を行った。
事実情報 船種船名、総トン数 船舶番号、船舶所有者等 L×B×D、船質 機関、出力、進水等	プレジャーボート 富正丸、0.5トン 290-61752佐賀、個人所有 5.18m(Lr)×1.61m×0.55m、FRP ガソリン機関（船外機）、11kW、平成元年12月
乗組員等に関する情報	船長 61歳 二級小型船舶操縦士・特殊小型船舶操縦士・特定 免許登録日 平成5年2月18日 免許証交付日 平成30年3月29日 （令和5年3月28日まで有効）
死傷者等	軽傷 1人（同乗者）
損傷	船体に圧壊、船外機に濡れ損（全損）
気象・海象	気象：天気 晴れ、風向 西北西、風力 2、視界 良好 海象：波向 西北西、波高 約1.0m、潮汐 上げ潮の末期
事故の経過	本船は、船長が1人で乗り組み、友人1人（以下「同乗者」という。）を乗せ、釣りの目的で、令和5年1月6日07時25分ごろ玄海町 ^{かりや} 仮屋にある浮棧橋を出航し、値賀埼南方沖の釣り場に向かった。 本船は、07時50分ごろ釣り場に到着して船外機を停止し、船首を西北西方に向けて漂流し、船長が後部甲板で右舷側を向き、同乗者が前部甲板で左舷側を向き、それぞれ腰を掛けて釣りを行っていた。 本船は、値賀埼南岸の干出浜（岩）（以下「本件岩場」という。）に向かって東南東方に流され、船長が本件岩場に接近していることに気

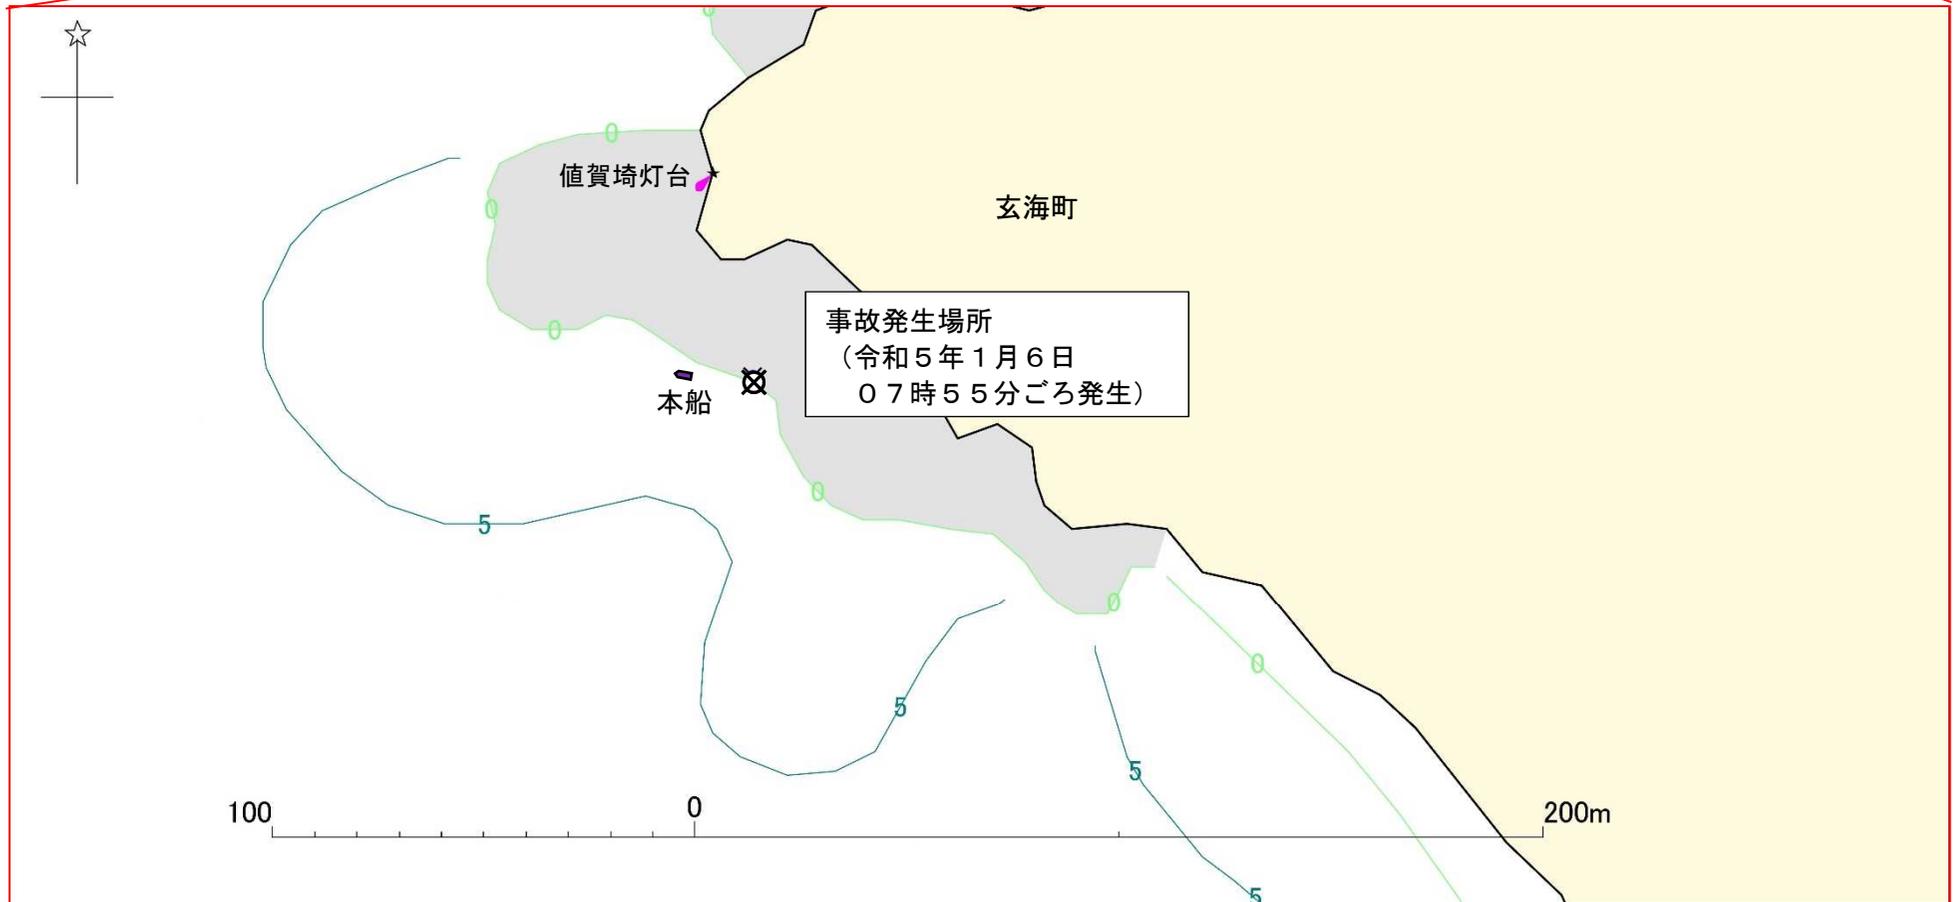
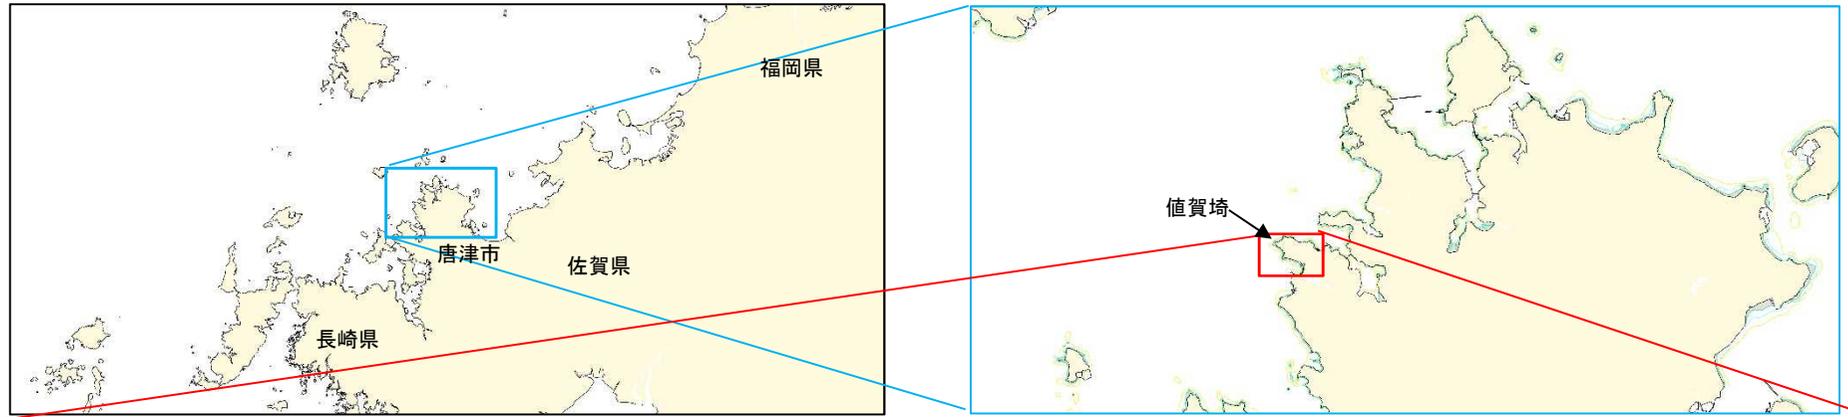
付図1 事故発生経過概略図

<p>付かず、07時55分ごろ船尾部から本件岩場に乗り揚げた。</p> <p>船長及び同乗者は、本件岩場に降り、本船を手で押して海上に戻そうとしていたところ、同乗者が体勢を崩して本船と本件岩場の間に左足を挟まれ、挫傷を負った。</p> <p>船長は、自身の携帯電話が海水に浸かって使用できなくなったので、船舶所有者に連絡を行うよう同乗者に依頼し、同乗者は、携帯電話で船舶所有者に本事故発生の連絡を行い、海上保安庁への通報を依頼した。</p> <p>本船は、打ち寄せる波の影響で動揺を繰り返しながら陸（崖）の方に移動した後、横転した。</p> <p>船長及び同乗者は、約10mの崖下に避難しており、海上保安庁の巡視船が来援したものの陸上及び海上からの救助が困難と判断され、同庁のヘリコプターにより救助された。</p> <p>本船は、9日、本事故発生場所付近で船体の一部が発見された。 (付図1 事故発生経過概略図 参照)</p>
<p>その他の事項</p>	<p>本船の喫水は、船首約0.2m、船尾約0.3mであった。</p> <p>船長は、これまでにプレジャーボートの乗船経験が約50～60回あり、本事故発生場所付近で釣りを行った経験が約30回あった。</p> <p>船長は、本件岩場の拡張状況を知っており、本事故当時、本船はふだんと同様に本件岩場からの距離を約20～30m離して漂泊していた。</p> <p>船長は、いつもは本船が漂泊を開始した場所から本件岩場に接近するのに約10～15分掛かっていたが、本事故当時、本件岩場に向かって流される状況であることは認識していたものの、ふだんの感覚で、本船が本件岩場に接近するまでもう少し時間があると思い、釣りに意識を向けていたと本事故後に思った。</p> <p>船長は、釣りをしながら漂泊中、本船が本件岩場に接近する前に移動させれば良いと考えていたが、釣りを始める前に本船の流される方向や速さをしっかりと確認した上で、本件岩場からの距離を十分にとっておくべきだったと本事故後に思った。</p>
<p>分析</p> <p>乗組員等の関与</p> <p>船体・機関等の関与</p> <p>気象・海象等の関与</p> <p>判明した事項の解析</p>	<p>あり</p> <p>なし</p> <p>あり</p> <p>本船は、値賀埼南方沖において、船首を西北西方に向けて釣りをしながら漂泊中、風波によって本件岩場に向かって流される状況下、船長が、本船が本件岩場に接近するまでもう少し時間があると思い、釣りに意識を向けて漂泊を続けたことから、本件岩場に接近していることに気付かず、本件岩場に乗り揚げたものと考えられる。</p> <p>船長は、いつもは本船が漂泊を開始した場所から本件岩場に接近す</p>

<p>るのに約10～15分掛かっていたことから、本件岩場に向かって流される状況であることは認識していたものの、ふだんの感覚で、本船が本件岩場に接近するまでもう少し時間があると思ったものと考えられる。</p>
原因	<p>本事故は、本船が値賀埼南方沖において、船首を西北西方に向けて釣りをを行いながら漂泊中、風波によって本件岩場に向かって流される状況下、船長が、本船が本件岩場に接近するまでもう少し時間があると思い、釣りに意識を向けて漂泊を続けたため、本件岩場に接近していることに気付かず、本件岩場に乗り揚げたものと考えられる。</p>
再発防止策	<p>今後の同種事故等の再発防止及び被害の軽減に役立つ事項として、次のことが考えられる。</p> <ul style="list-style-type: none"> ・ 船長は、風波によって流されながら漂泊する場合、釣りを始める前に流される方向や速さをしっかりと確認した上で、釣りに意識を向け過ぎず、岩場等からの距離を十分にとり、岩場等への接近状況を確認しながら釣りをを行うこと。 ・ 携帯電話は、防水パックに入れるなどの防水処置を施したものを常に携行し、緊急時の連絡手段を確保しておくこと。
