船舶事故調査報告書

令和5年4月26日

運輸安全委員会（海事専門部会）議決

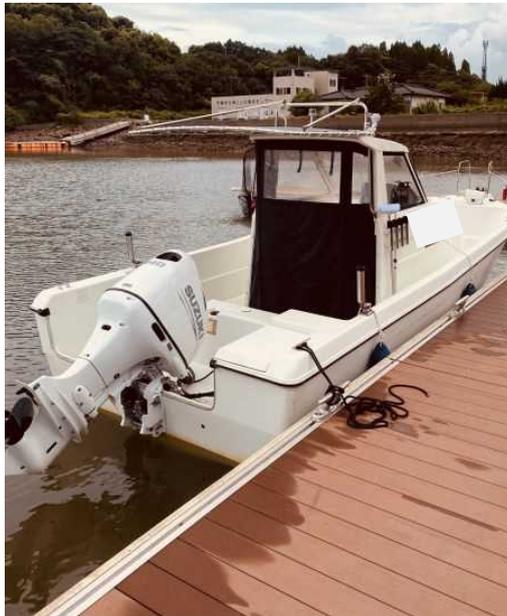
(写真1 参照)

船長Bは、プロペラに異常を認めず、船外機をチルトダウンした後、再度、A船の動向を確認したところ、船首方至近にA船を認め、右舵を取った直後、B船とA船とが衝突した。

写真1 B船船尾部甲板の状況
