船舶事故調査報告書

令和5年4月26日
 運輸安全委員会（海事専門部会）議決
 委員 佐藤 雄二（部会長）
 委員 田村 兼吉
 委員 岡本 満喜子

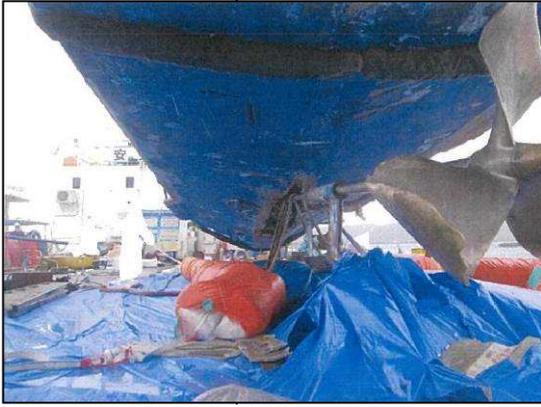
事故種類	乗揚
発生日時	令和5年1月9日 05時10分ごろ
発生場所	沖縄県糸満市西方沖ルカン礁 ルカン礁灯台から真方位135°800m付近 （概位 北緯26°06.3′ 東経127°32.3′）
事故の概要	漁船第一尚丸は、南南西進中、ルカン礁東端に乗り揚げた。 第一尚丸は、中央部及び船尾部船底外板の破口等を生じた。
事故調査の経過	令和5年1月16日、本事故の調査を担当する主管調査官（那覇事務所）ほか1人の地方事故調査官を指名した。 原因関係者から意見聴取を行った。
事実情報 船種船名、総トン数 船舶番号、船舶所有者等 L×B×D、船質 機関、出力、進水等	漁船 第一尚丸、9.7トン ON2-1106（漁船登録番号）、個人所有 14.97m (Lr) × 3.27m × 1.03m、FRP ディーゼル機関、364.07kW、平成7年11月7日 第295-44483号（船舶検査済票の番号）
乗組員等に関する情報	船長 30歳 一級小型船舶操縦士 免許登録日 平成26年8月7日 免許証交付日 令和1年9月10日 （令和6年9月9日まで有効）
死傷者等	なし
損傷	中央部及び船尾部船底外板に破口、プロペラに曲損、舵に破損、主機に濡損（全損）
気象・海象	気象：天気 晴れ、風向 東、風力 4、視界 良好 海象：波向 東、波高 約1.5m、潮汐 上げ潮の中央期 日出時刻：07時19分ごろ
事故の経過	本船は、船長が1人で乗り組み、そでいか漁の目的で、令和5年1月9日03時ごろ、沖縄県糸満市喜屋武埼南南西方沖90海里（M）付近の漁場に向け、沖縄県浦添市牧港漁港を出港した。（写真1参照）

写真2 船底外板及びプロペラの損傷

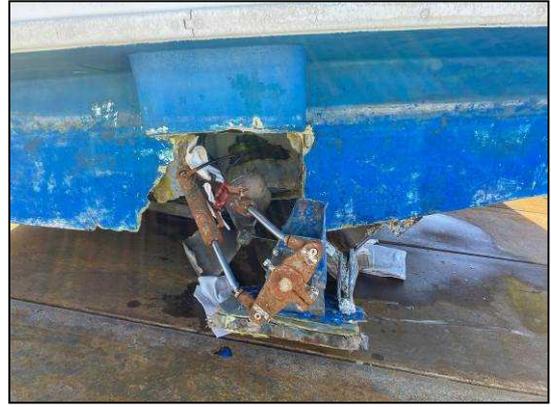
写真3 舵の損傷

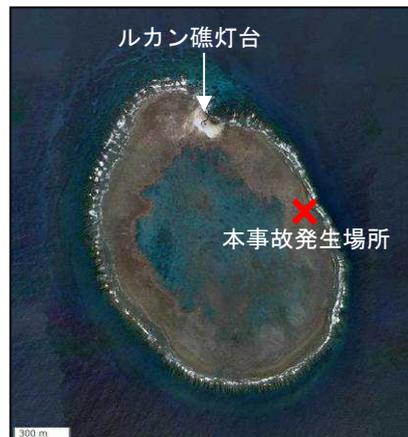
写真4 ルカン礁（国土地理院 地理院地図 空中写真）

ルカン礁は、喜屋武埼西方沖約6.5Mに位置する南北方向約1,750m、東西方向約1,300mの円形干出さんご礁で、北端付近にルカン礁灯台（灯質：群閃白光、毎10秒に2閃光、灯高：約22m、光達距離：約12M）が設置されている。（写真4参照）

<p>船体・機関等の関与 気象・海象等の関与 判明した事項の解析</p>	<p>なし なし</p> <p>本船は、ルカン礁北北東方沖を南南西進中、船長が、ルカン礁の正確な大きさを把握しておらず、ルカン礁灯台を右舷船首方に見る針路としておけば、ルカン礁東方海域を安全に通過できると思い、目視のみの見張りにより同じ針路で航行を続けていたことから、ルカン礁東端に向かう針路となっていることに気付かず、ルカン礁東端に乗り揚げたものと考えられる。</p> <p>船長は、夜間にルカン礁の東方海域及び西方海域を南進して通過した経験があり、その際も目視でルカン礁灯台を右舷船首方又は左舷船首方に見ながら操船して安全に通過できたことから、本事故時もルカン礁灯台を右舷船首方に見る針路としておけば、ルカン礁東方海域を安全に通過できると思ったものと考えられる。</p>
<p>原因</p>	<p>本事故は、夜間、本船がルカン礁北北東方沖を南南西進中、船長が、ルカン礁の正確な大きさを把握しておらず、ルカン礁灯台を右舷船首方に見る針路としておけば、ルカン礁東方海域を安全に通過できると思い、目視のみの見張りにより同じ針路で航行を続けていたため、ルカン礁東端に向かう針路となっていることに気付かず、ルカン礁東端に乗り揚げたものと考えられる。</p>
<p>再発防止策</p>	<p>今後の同種事故等の再発防止に役立つ事項として、次のことが考えられる。</p> <ul style="list-style-type: none"> ・ 船長は、夜間に浅所が存在する海域を航行する場合には、目視のみの見張りに頼らず、GPSプロッター及びレーダー等の航海計器を活用して浅所から離れた安全な針路を選定するとともに船位の確認を行うこと。 ・ 船長は、船内に航行予定海域の海図を備えておき、発航前に水路調査を行って浅所の正確な位置や大きさを把握しておくこと。

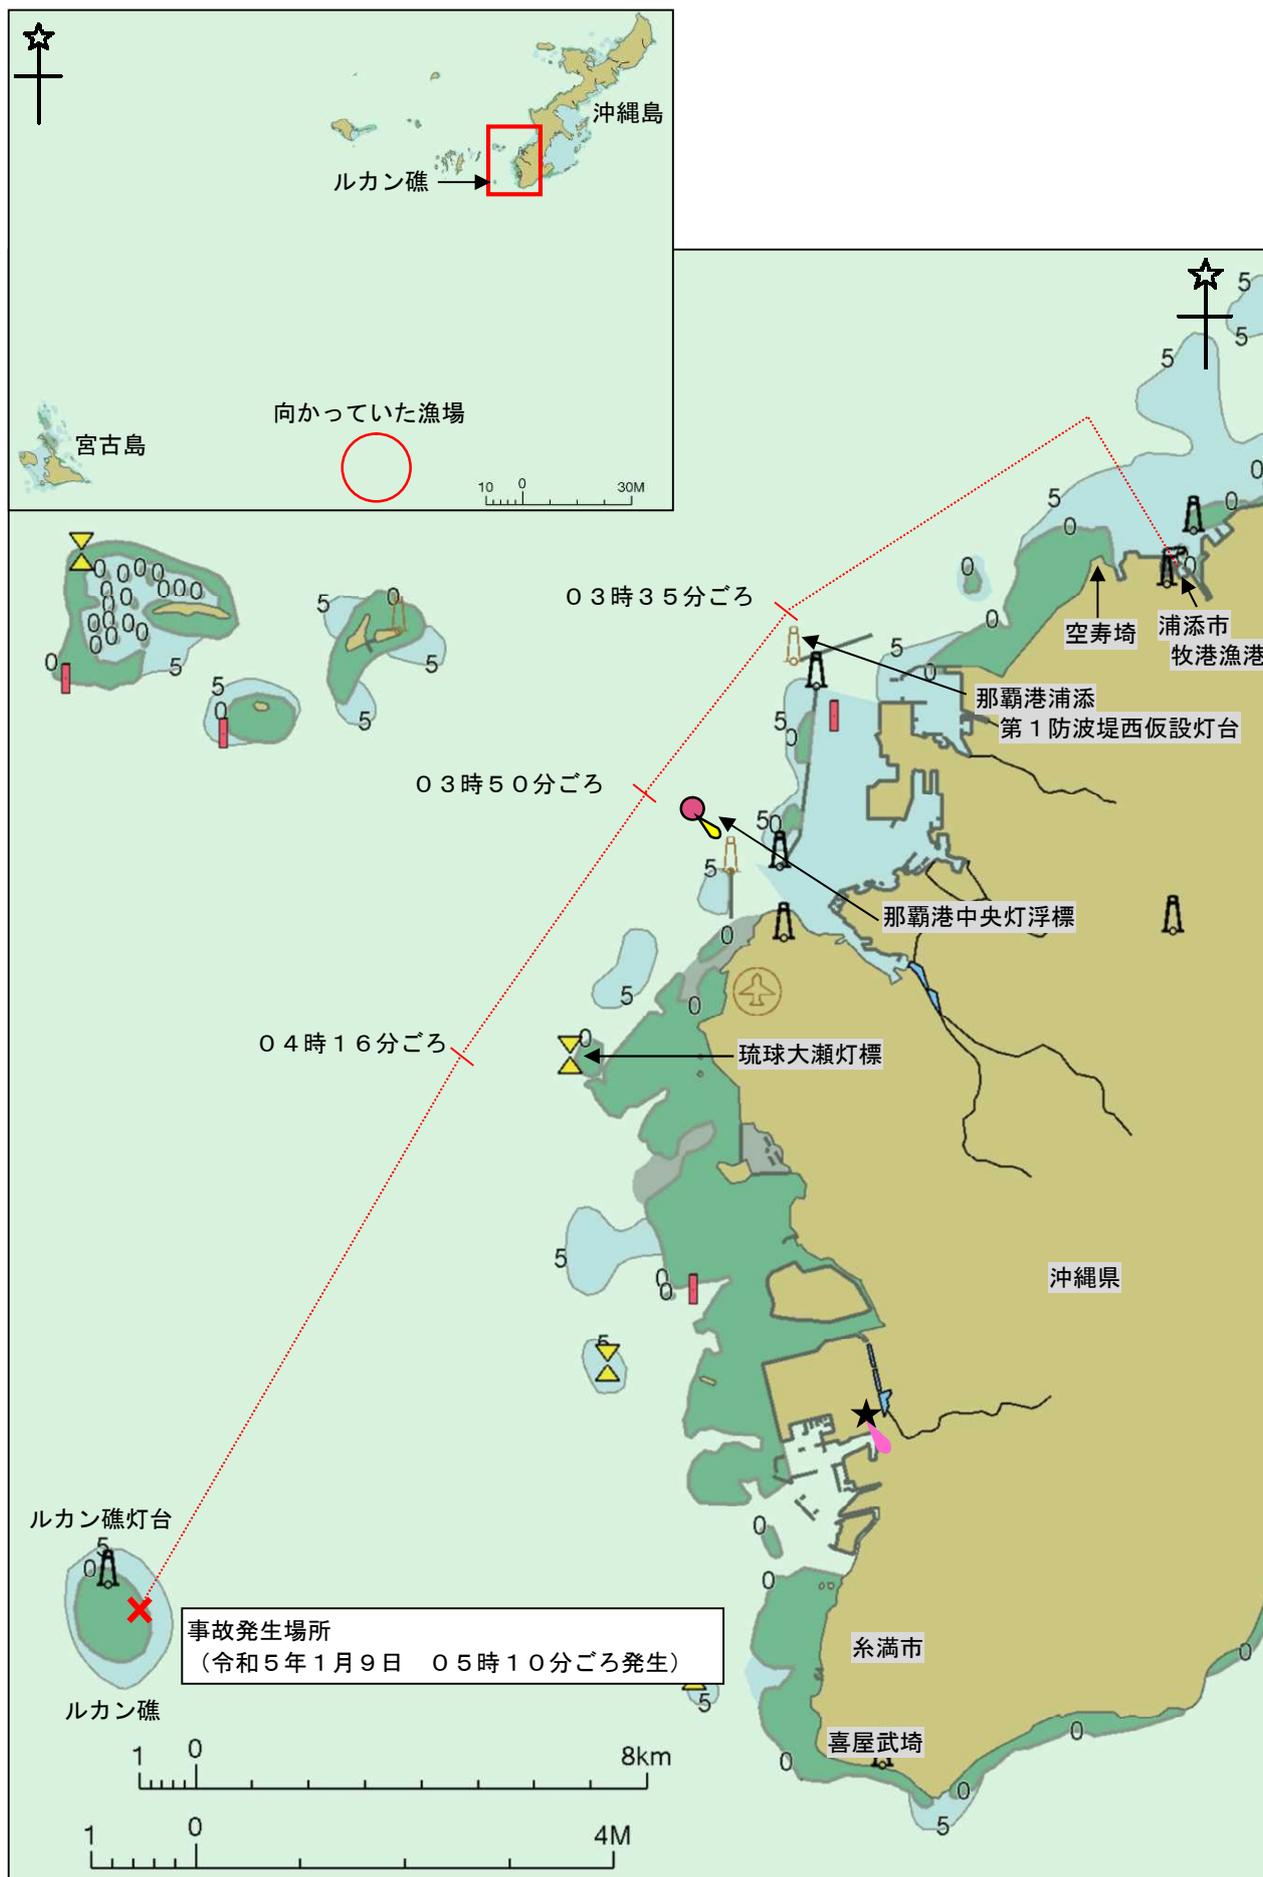
付図1 事故発生経過概略図

本船は、操舵室のGPSプロッター及びレーダーを作動させた状態で、船長が操舵室の椅子に腰を掛けて操船に当たり、約7ノットの速力（対地速力、以下同じ。）で北西進し、空寿埼北北西方沖で左転後、操舵装置の設定を自動操舵に切り替えて西南西進した。

本船は、03時35分ごろ那覇港浦添第1防波堤西仮設灯台北方沖で、左転して那覇港中央灯浮標西方沖に向けて南西進を開始し、03時50分ごろ同灯浮標西方沖に達して再び左へ針路を転じ、同じ速力のまま南西進を続けた。

船長は、ルカン礁灯台の灯光がほぼ正船首方に見えたので、ルカン礁から離れた針路にしようと思い、04時16分ごろ琉球大瀬灯標西方沖で、自動操舵のまま更に左に約5°針路を転じ、ルカン礁灯台の灯光が正船首方や右舷寄りに見えるようになった。

船長は、ルカン礁灯台付近にさんご礁が存在することは知っていたものの、正確な大きさを把握しておらず、ルカン礁灯台を右舷船首方に見る針路としておけば、ルカン礁東方海域を安全に通過できると思い、GPSプロッター及びレーダーを見ることなく、目視により同じ針路で航行を続けていたところ、05時10分ごろ船体に衝撃を感じて、本船が停止した。
