船舶事故調査報告書

事故種類	乗組員負傷
発生日時	令和4年11月9日 06時35分ごろ
発生場所	青森県平内町清水川漁港東方沖 清水川港北防波堤灯台から真方位099° 2.1海里（M）付近 （概位 北緯40° 55.3′ 東経141° 04.2′）
事故の概要	漁船 ^{じんとく} 仁徳丸は、養殖施設の幹縄の清掃作業中、甲板員が負傷した。
事故調査の経過	令和4年11月16日、本事故の調査を担当する主管調査官（仙台事務所）ほか1人の地方事故調査官を指名した。 原因関係者から意見聴取を行った。
事実情報 船種船名、総トン数 船舶番号、船舶所有者等 L×B×D、船質 機関、出力、進水等	漁船 仁徳丸 4.8トン AM3-37815（漁船登録番号）、個人所有 11.93m（Lr）×3.20m×0.92m、FRP ディーゼル機関、302.00kW、平成14年5月7日 第212-12443号（船舶検査済票の番号）
乗組員等に関する情報	船長 56歳 二級小型船舶操縦士・特殊小型船舶操縦士・特定 免許登録日 平成2年7月6日 免許証交付日 令和元年9月12日 （令和7年7月5日まで有効） 甲板員A 34歳
死傷者等	重傷 1人（甲板員A）
損傷	なし
気象・海象	気象：天気 曇り、風向 西北西、風力 2、視界 良好 海象：海上 平穏
事故の経過	本船は、船長及び甲板員Aほか4人が乗り組み、ほたての揚収と幹縄の付着物の除去作業を行う目的で、清水川漁港東方沖の養殖施設に向けて同漁港を出港した。 本船は、令和4年11月9日06時10分ごろ、養殖施設に到着し、船長が船首部に設置された操縦盤で操船に当たり、甲板員A以外の4人が、左舷船首部と左舷船尾部に設置された船用ウインチ上を通る養殖施設の直径約20mmの幹縄から籠を取り外し、ほたてを揚収するとともに、選別作業に当たり、甲板員Aが、籠が取り外された幹縄

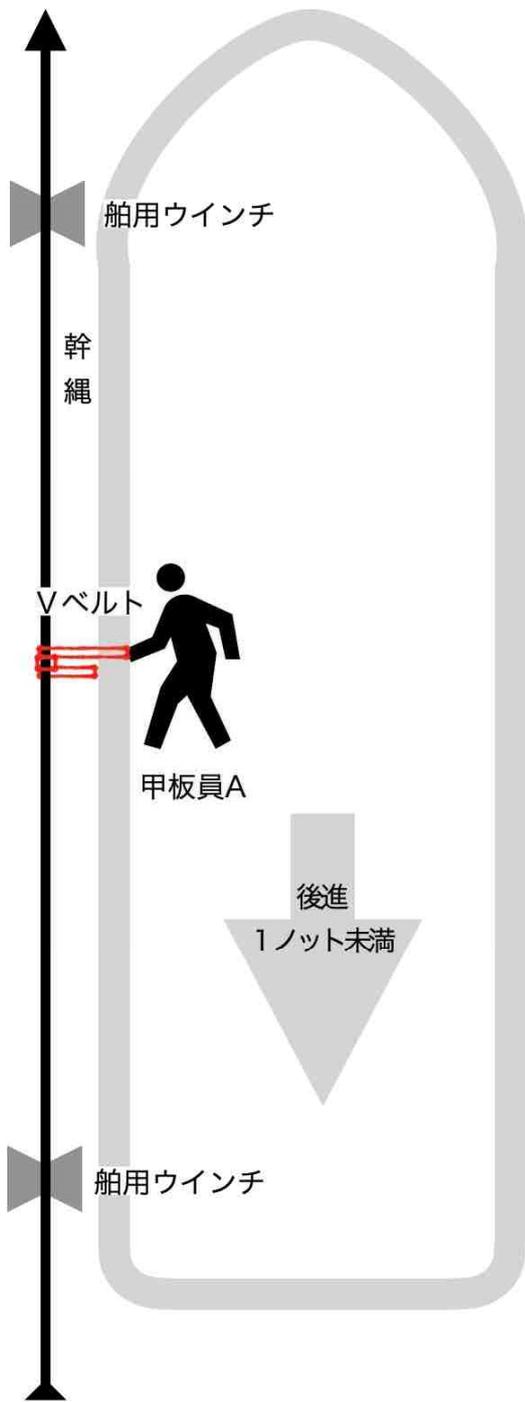
作業態勢

<p>の付着物の除去作業を06時30分ごろから開始した。</p> <p>幹縄の付着物の除去作業は、甲板員Aが、あらかじめ、ロープで固縛された状態で左舷舷縁中央付近に設置された自動車用のVベルトを幹縄に1回半巻いた後、船長が、本船を1ノット未満の対地速力で後進させて付着物を削ぎ落とすものであった。</p> <p>甲板員Aは、Vベルトの輪に指4本を入れて右手で保持した状態で除去作業を行っていたところ、06時35分ごろ、Vベルトが幹縄に引っ掛かった際、周囲の養殖施設を眺めて手元から目を離していたので、直ぐに持ち手を緩めたり離したりできず、幹縄の移動によって右手が幹縄側に引き寄せられたことで、そのことに気づき、とっさに右手を抜こうとしたものの、右中指が巻き込まれて負傷した。</p> <p>船長は、119番通報を行ったのち、帰航を開始した。</p> <p>甲板員Aは、清水川漁港に帰港後、救急車で青森市内の病院に搬送され、右中指PIP関節側副靭帯損傷、中指中節骨掌側裂離骨折、小指末節骨横骨折と診断された。</p> <p>(付図1 事故発生場所概略図、付図2 事故発生状況図(イメージ図) 参照)</p>
<p>その他の事項</p>	<p>船長は、ふだんから乗組員に対し、幹縄の清掃作業では、固着した付着物等でVベルトが幹縄に引っ掛かって負傷することがあるので、手元から目を離さず、Vベルトの持ち手を離したり、緩めたりする必要があると説明していた。</p> <p>甲板員Aは、以前からVベルトの輪に右手指4本を入れて、Vベルトを掴んでいた。</p> <p>甲板員Aは、これまで、幹縄の付着物の除去作業中に手元から目を離したことはなかった。</p> <p>本船の乗組員は、全員、救命胴衣を着用していた。</p> <p>Vベルトは、自動車用の直径約1mのもので、使い古されたものであった。</p>
<p>分析</p> <p>乗組員等の関与</p> <p>船体・機関等の関与</p> <p>気象・海象等の関与</p> <p>判明した事項の解析</p>	<p>あり</p> <p>なし</p> <p>なし</p> <p>本船は、養殖施設において、甲板員Aが、Vベルトの輪に指を入れた状態で、幹縄の付着物の除去作業を行っていたところ、Vベルトが幹縄に引っ掛かった際、幹縄の状態から目を離していたことから、持ち手を緩めたり離したりできずに右中指が巻き込まれて負傷したものと考えられる。</p>

<p>め、持ち手を緩めたり離したりできずに右中指が巻き込まれたことにより発生したものと考えられる。</p>
<p>再発防止策</p>	<p>今後の同種事故等の再発防止に役立つ事項として、次のことが考えられる。</p> <ul style="list-style-type: none"> ・ ほたて養殖施設の幹縄の付着物除去作業中、付着物除去用のロープ等を保持する作業員は、保持するロープ等にテンションが掛かった際、持ち手を緩めたり、離したりしないと、負傷することがあるので、幹縄の状態から目を離さないようにすること。 ・ 付着物除去作業では、輪状のものではなく、縄状のもので行うこと。

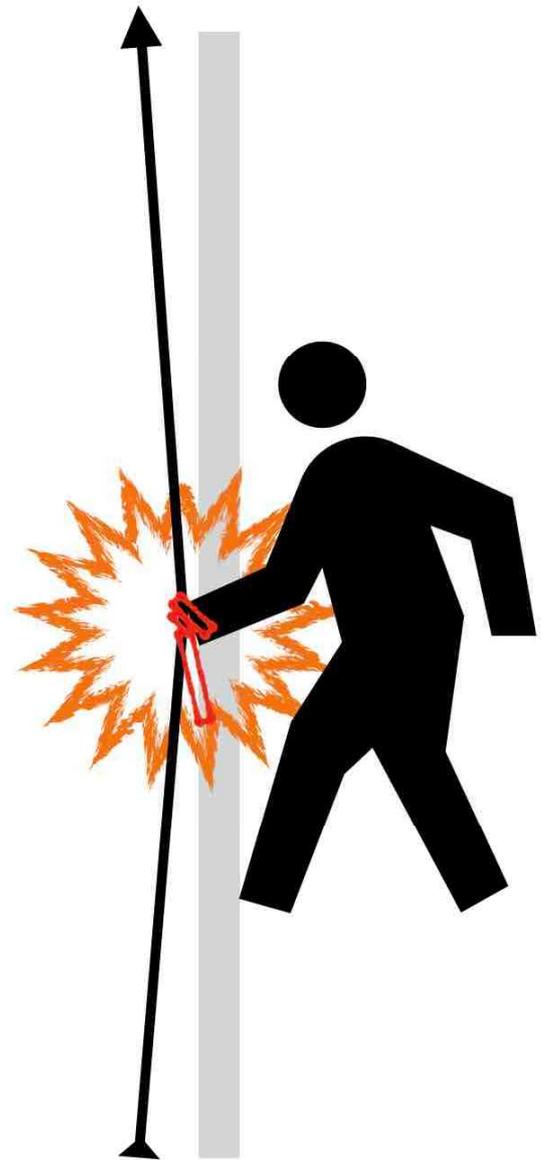
事故発生時

<p>原因</p>	<p>本事故は、本船が、養殖施設において、甲板員Aが、Vベルトの輪に指を入れた状態で、幹縄の付着物の除去作業を行っていたところ、Vベルトが幹縄に引っ掛かった際、幹縄の状態から目を離していたた</p>
