船舶事故調査報告書

令和5年4月19日

運輸安全委員会（海事専門部会）議決

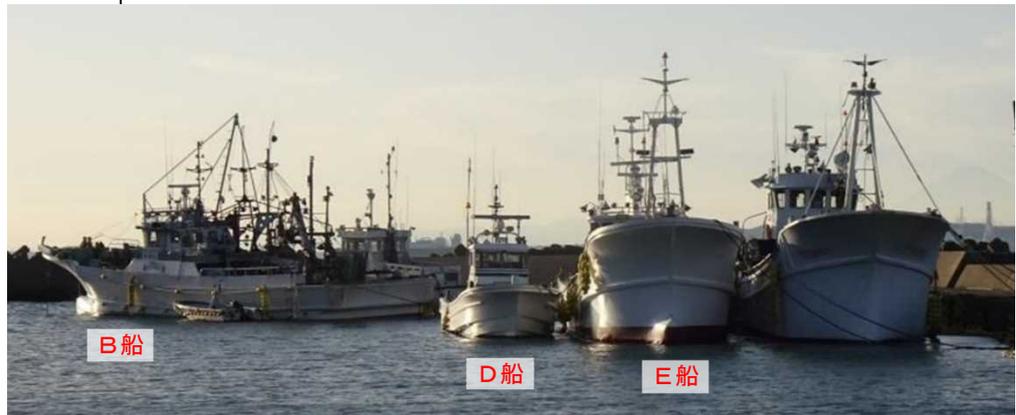
写真2 B船団

運搬船（以下「E船」という。）と共に船団（以下「B船団」という。）を構成し、1そうまき網漁の目的で、9月15日21時30分ごろ千葉県富津市萩生漁港を出港した。（写真2参照）

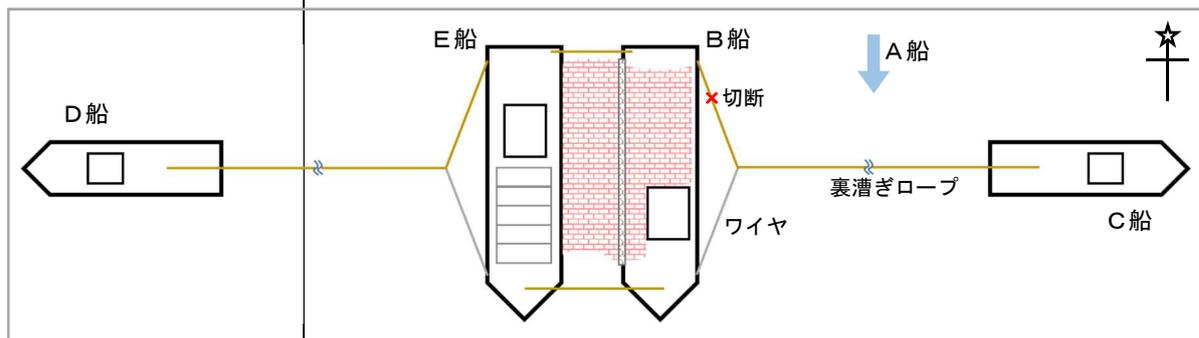
図1 積取り作業時の態勢

B船団は、環締、揚網の各作業の後、16日00時45分ごろ、B船及びE船が船首を南方に向けて網を挟み、B船の右舷側及びE船の左舷側から網を引き、C船が船首を東方に向けて引き続きB船の裏漕ぎを、D船が船首を西方に向けてE船の裏漕ぎを行う態勢（以下「積取り作業時の態勢」という。）とし、漁獲の積取り作業を開始した。（図1参照）
