船舶事故調査報告書

事故種類	衝突
発生日時	令和4年4月3日 07時30分ごろ
発生場所	兵庫県淡路市富島港北東沖 富島港北防波堤灯台から真方位035° 360m付近 （概位 北緯34° 33.2′ 東経134° 56.1′）
事故の概要	漁船庄福丸は、南南西進中、また、プレジャーボート住吉丸は、北西進中、両船が衝突した。 庄福丸は、船首部外板に擦過傷を生じ、また、住吉丸は、右舷船首部に亀裂を伴う破口を生じた。
事故調査の経過	令和4年4月11日、本事故の調査を担当する主管調査官（神戸事務所）ほか1人の地方事故調査官を指名した。 原因関係者から意見聴取を行った。
事実情報 船種船名、総トン数 船舶番号、船舶所有者等 L×B×D、船質 機関、出力、進水等	A 漁船 庄福丸、6.4トン HG2-3828（漁船登録番号）、個人所有 13.48m (Lr) × 2.92m × 1.13m、FRP ディーゼル機関、201kW、昭和57年10月14日 B プレジャーボート 住吉丸、5トン未満 260-21129兵庫、個人所有 6.74m (Lr) × 1.85m × 0.57m、FRP ディーゼル機関、40.50kW、昭和61年7月
乗組員等に関する情報	A 船長A 72歳 一級小型船舶操縦士・特殊小型船舶操縦士・特定 免許登録日 昭和51年4月9日 免許証交付日 令和3年9月1日 （令和8年10月5日まで有効） B 船長B 84歳 一級小型船舶操縦士・特殊小型船舶操縦士・特定 免許登録日 昭和53年10月26日 免許証交付日 平成30年9月12日 （令和6年5月27日まで有効）
死傷者等	なし
損傷	A 船首部外板に擦過傷

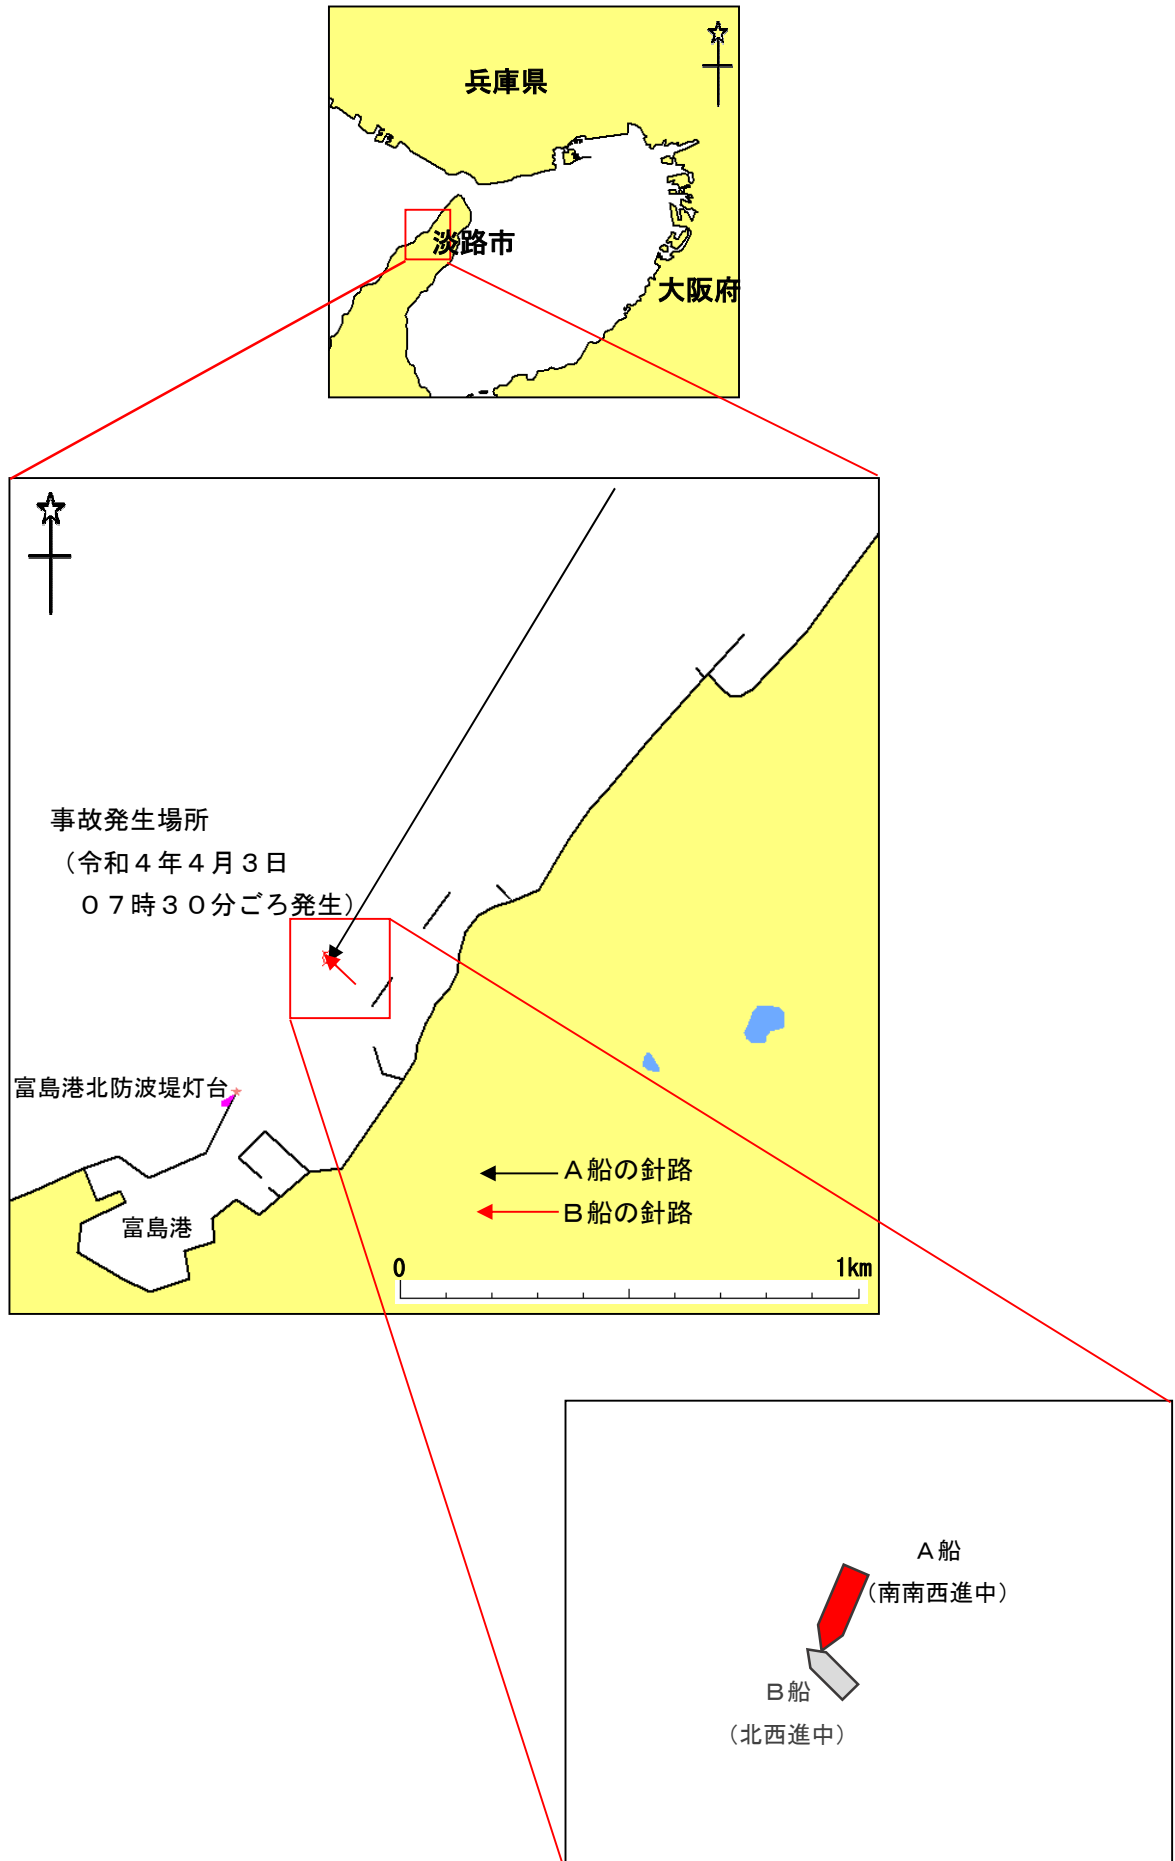
付図1 事故発生経過概略図

<p>りを続けた。</p> <p>船長Bは、その後、A船が右舷方約50mまで接近してもB船を避ける様子がなかったため衝突の危険を感じ、機関を後進としたが間に合わず、B船の右舷船首部とA船の船首部とが衝突した。</p> <p>船長Bは、B船の損傷状況を確認後、富島港に帰航した。</p> <p>(付図1 事故発生経過概略図、写真2 A船、写真3 B船(同型船) 参照)</p>
<p>その他の事項</p>	<p>船長Aは、操舵室後方左舷側に移動して、左舷船首方にB船とC船が北西方に航行しているのを見た時、B船もC船も釣り船で、C船が白波を立ててA船の右舷船首方に通過して行ったので、C船と同じ方向に航行しているB船もA船の右舷船首方に通過して行くと思い、操舵室後方右舷側にある舵輪のところに戻ってからは、操舵室により左舷船首方が見えにくく、B船が低速力で釣りをしているとは思っていなかったと本事故後に思った。</p> <p>船長Aは、舵輪のところに戻った後、入港に備えてA船の右舷船首方に見える富島港北防波堤灯台との方向や距離を確認することに意識が向いていたと本事故後に思った。</p> <p>船長Bは、他船が釣りをしているB船を避けてくれると思わず、A船がB船の方に向かってきていると気付いた時に、早めに避航すれば良かったと本事故後に思った。</p> <p>船長A及び船長Bは、救命胴衣を着用していなかった。</p>
<p>分析</p> <p>乗組員等の関与</p> <p>船体・機関等の関与</p> <p>気象・海象等の関与</p> <p>判明した事項の解析</p>	<p>A あり、B あり</p> <p>A あり、B なし</p> <p>A なし、B なし</p> <p>A船は、操舵室により左舷船首方が見えにくい状態で富島港に向けて南南西進中、船長Aが、前路に航行の支障となる他船はいないと思い、富島港入港に備えて右舷船首方に見える富島港北防波堤灯台との方向や距離を確認することに意識を向けて航行を続けたことから、船首方を低速力で航行中のB船に気付かず、B船と衝突したものと考えられる。</p> <p>船長Aは、操舵室後方左舷側に移動して船首方を見た時、左舷船首方に認めたB船もC船も釣り船で、白波を立ててA船の右舷船首方に通過して行ったC船と同じ方向に航行しているB船も、A船の右舷船首方に通過して行くと思ったことから、前路に航行の支障となる他船はいないと思ったものと考えられる。</p> <p>B船は、富島港北東方沖から約2knの速力で釣りをしながら北西進中、船長Bが、右舷方からB船に向かってくるA船を認めたが、釣りをしているB船をA船が避けてくれると思い、釣りを行いながら低速力で航行を続けたことから、衝突の危険を感じて機関を後進とし</p>

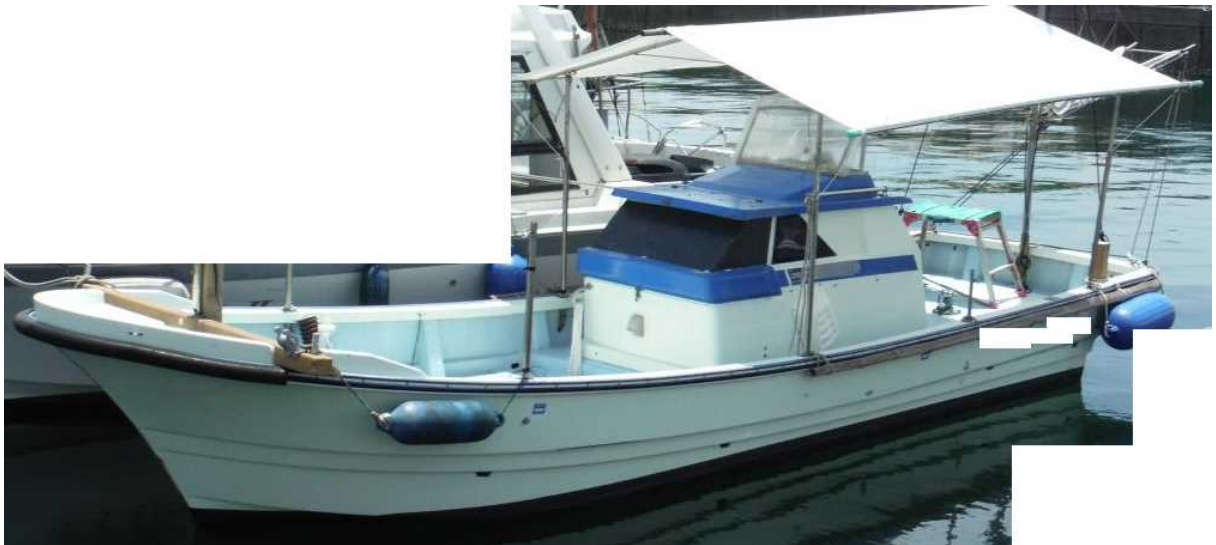
写真3 B船（同型船）

B 右舷船首部に亀裂を伴う破口（廃船）
気象・海象	気象：天気 晴れ、風向 北西、風力 2、視界 良好 海象：海上 平穏、潮汐 上げ潮の初期
事故の経過	<p>A船は、船長Aが1人で乗り組み、刺し網漁の目的で、令和4年4月3日04時00分ごろ富島港を出航し、07時20分ごろ操業を終えて同港北北東方の漁場から帰航を始めた。</p> <p>船長Aは、操舵室後方右舷側にある舵輪を立った姿勢で持ち、右舷船首方を見ながら手動操舵に当たり、約11ノット（kn）の速力（対地速力、以下同じ。）で富島港に向けて南南西進していた。</p> <p>（写真1 参照）</p>   <p>写真1 船長Aの操船姿勢（再現）</p> <p>船長Aは、07時29分ごろ操舵室後方左舷側に移動して船首方を見た時、左舷船首方約150mにB船ほか1隻のプレジャーボート（以下「C船」という。）が北西方に航行しているのを認めたが、A船がこのまま航行を続けても、B船とC船の船尾方を通過すると思い、舵輪のところに戻って同じ針路及び速力で航行を続けていたところ、07時30分ごろ衝撃を受けて、船尾方にB船を確認し、A船とB船とが衝突したことを知った。</p> <p>船長Aは、A船をB船に接近させて、船長Bが負傷していないこと及びB船の損傷状況を確認後、B船に併走して富島港に戻り、118番通報した。</p> <p>B船は、船長Bが1人で乗り組み、釣りの目的で06時20分ごろ富島港を出航し、同港北東方の海岸付近から約2knの速力で北西進しながら釣りをを行い、沖に出るとまた海岸付近に戻って北西進する釣りを繰り返していた。</p> <p>船長Bは、海岸付近から北西進しながら右舷船尾部で釣りを始めた時、他船のエンジン音が聞こえ、右舷方約300mにB船に向かってくるA船を認めたが、ふだん低速力で釣りをを行っているB船を航行中の他船が避けてくれていたので、A船もB船を避けてくれると思い釣</p>
