船舶事故調査報告書

事故種類	火災
発生日時	令和3年11月20日 22時00分ごろ
発生場所	山形県酒田市酒田港西方沖 酒田灯台から真方位262°53.6海里（M）付近 （概位 北緯38°48.9′ 東経138°41.0′）
事故の概要	漁船第五十一八 ^{ほっこう} 紘丸は、漂泊中、停泊用発電装置付近から火災が発生した。
事故調査の経過	令和3年11月24日、本事故の調査を担当する主管調査官（仙台事務所）ほか1人の地方事故調査官を指名した。 原因関係者から意見聴取を行った。
事実情報 船種船名、総トン数 船舶番号、船舶所有者等 L×B×D、船質 機関、出力、進水等	漁船 第五十一八紘丸、19トン AM2-5514（漁船登録番号）、個人所有 17.64m（Lr）×4.37m×1.73m、FRP ディーゼル機関、船内機、759.00kW、昭和61年4月 第212-7130号（船舶検査済票の番号）
乗組員等に関する情報	船長 68歳 一級小型船舶操縦士・特殊小型船舶操縦士・特定 免許登録日 昭和50年12月11日 免許証交付日 令和2年1月15日 （令和8年1月9日まで有効）
死傷者等	なし
損傷	後部甲板及び船体上部構造物に焼損（全損）
気象・海象	気象：天気 晴れ、風向 北東、風力 1、視界 良好 海象：波高 約2.0m
事故の経過	本船は、船長及び技能実習生（以下「実習生」という。）2人（インドネシア共和国籍）が乗り組み、いか一本釣り漁業の操業を行う目的で、令和3年11月20日06時30分ごろ新潟県村上市岩船港を出港し、11時00分ごろ酒田港西方沖の漁場に到着した。 船長は、操業を開始し、16時00分ごろまで続けたものの、漁獲がなかったので操業を止め、翌日の明け方から再開することとし、パラシュート型シーアンカーを投入して漂泊した。

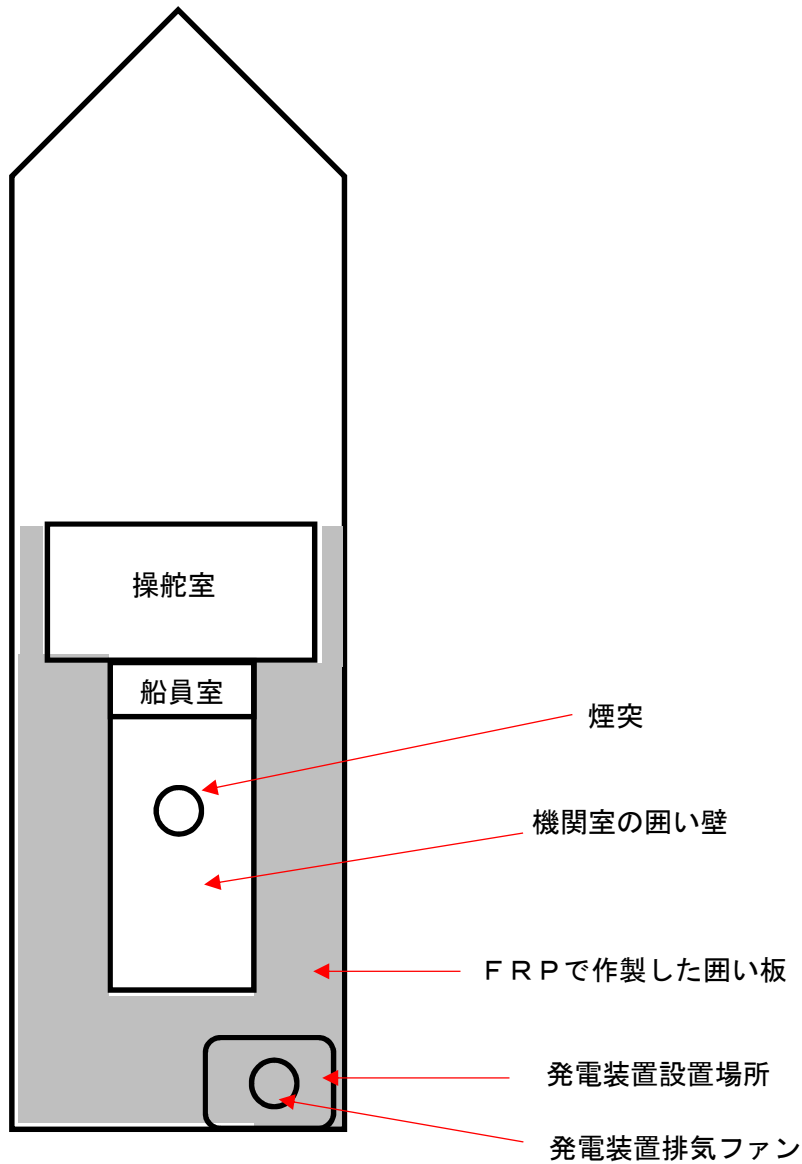
付図2 本船船体略図

<p>船長は、19時00分ごろ船内電源を主機駆動発電機から、ふだん、漂泊するときに使用している後部甲板右舷側に設置した発電装置に切り替えて主機を停止し、機関室及び停泊用発電装置（以下「発電装置」という。）の見回りを行わずに操舵室後方の船員室の寝台で就寝した。</p> <p>船長は、22時00分ごろ、発電装置から異音が聞こえたので、操舵室から機関室の囲い壁を通り、発電装置に向かっていたところ、船内電源が喪失したことに気付いた。</p> <p>船長は、その後、後部甲板上に下り、発電装置を確認したところ、白煙が立ち込めているとともに、炎が発生しているのを認め、後部甲板上に備え置いていた持ち運び式消火器で、その場に立って消火作業を始めたものの、煙を吸い込んで息苦しくなり、消火作業を中断して後部甲板上部の天井に上がった。</p> <p>船長は、後部甲板に下り、再度、発電装置を確認したところ、黒煙が立ち込めて炎が大きくなっているのを認めて危険を感じ、後部甲板下方の寝台で就寝中の実習生2人を起こし、3人でペットボトルに入れていた水を使って消火を試みたものの、火勢が更に増した。</p> <p>船長は、このまま本船にとどまると命に危険が及ぶと考え、実習生2人に退船するための救命筏^{いかだ}を準備させ、自身は操舵室に戻って漁業無線機と船舶電話で、本船の西方沖で操業していた僚船2隻に救助を依頼した。</p> <p>船長及び実習生2人は、22時30分ごろ救命筏に移乗して避難し、23時00分ごろ来援した僚船に救助された後、海上保安庁に本事故の発生を通報した。</p> <p>本船は、21日02時00分ごろ到着した巡視船が、消火放水を継続して行ったものの、火勢が増長し、11時45分ごろ本事故発生場所付近で沈没した。</p> <p>船長及び実習生2人を救助した僚船は、21日07時45分ごろ酒田港に入港した。</p> <p>（付図1 事故発生場所概略図、付図2 本船船体略図 参照）</p>
<p>その他の事項</p>	<p>本船は、操舵室前端から船尾端までの開口部をFRPで作製した板で囲い、発電装置を設置した天井に排気ファンを取り付けていた。</p> <p>本船の発電装置の周囲には、以前から漁具を入れたかご等を置いていたが、固縛していたので、これまで時化等の船体動揺により、それらのものが発電装置に接触したことはなく、それが原因でぼやを起こすことはなかった。</p> <p>本船の発電装置は、油漏れ等はなく、運転状況は良好であり、年に1回定期整備を行っていた。</p>
