## 船舶事故調査報告書

運輸安全委員会（海事専門部会）議決

事故種類	乗組員負傷
発生日時	令和4年1月24日 11時35分ごろ
発生場所	宮城県石巻市網地島南南東方沖 濤波岐埼灯台から真方位148°20.3海里（M）付近 （概位 北緯37°57.5′ 東経141°43.6′）
事故の概要	漁船第三十一大林丸は、操業中、底引き網開口板に繋がるワープが上下に振動した際、同ワープが甲板長に当たり負傷した。
事故調査の経過	令和4年2月15日、本事故の調査を担当する主管調査官（仙台事務所）ほか1人の地方事故調査官を指名した。 原因関係者から意見聴取を行った。
<b>事実情報</b> 船種船名、総トン数 船舶番号、船舶所有者等 L×B×D、船質 機関、出力、進水等	漁船 第三十一大林丸、66トン 130717、株式会社真高漁業（A社） 31.45m×6.40m×2.70m、鋼 ディーゼル機関、698kW、昭和63年7月
乗組員等に関する情報	船長 65歳 四級海技士（航海） 免許年月日 昭和56年6月10日 免状交付年月日 令和2年8月31日 免状有効期間満了日 令和7年10月17日 漁労長 64歳 四級海技士（航海） 免許年月日 昭和55年1月7日 免状交付年月日 令和3年7月6日 免状有効期間満了日 令和8年7月5日 甲板長 31歳
死傷者等	軽傷 1人（甲板長）
損傷	なし
気象・海象	気象：天気 晴れ、風向 西北西、風力 5、視界 良好 海象：うねり 波向北東、波高約2.0m
事故の経過	本船は、船長、漁労長及び甲板長ほか4人が乗り組み、1そう引き沖合底引き網漁を行う目的で、令和4年1月24日03時10分ごろ、石巻市石巻漁港を出港した。

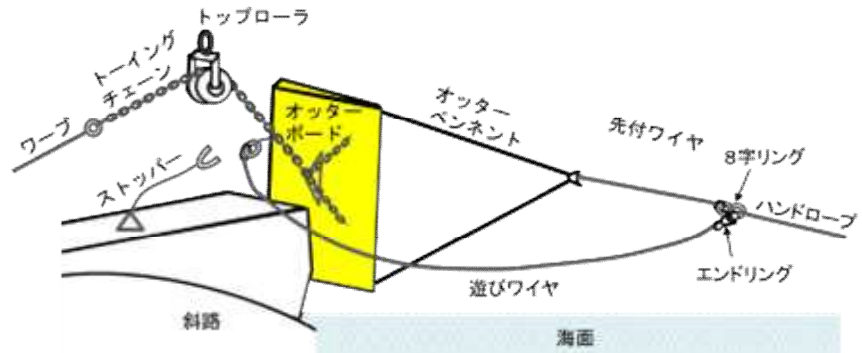
図3 オッターボード投入準備完了の状況

本船は、オッターボードの投入準備が完了するころから、西風が強くなり東側に圧流され、トロール網の投入予定ラインより船位がずれたので、漁労長が、漁具投入を一時停止する旨を船長に伝え、オッターボードが、船尾門型マストのトップローラに吊られて不安定な状態で左舵を取り、風上に向け北西進して船位修正を行った。

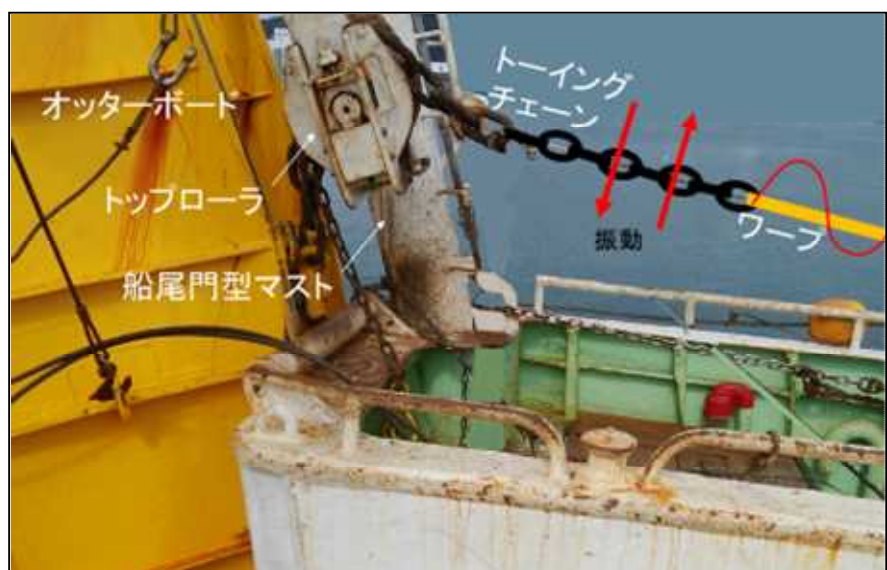
図4 トーイングチェーンとワープの振動状況 (イメージ)

甲板長は、漁具投入を一時停止している間に本船中央部の甲板上で第1回目の操業の漁獲物の仕分け作業を行おうと思い、魚倉の蓋を開けようとワープに近づいたところ、11時35分ごろ、本船の船位修正が終わり、漁労長がオッターボードの投入指示を出した際、オッターボードの振動がトーイングチェーンからワープに伝わり、その振動したワープが甲板長の左腕を強打した。(図4、図5参照)

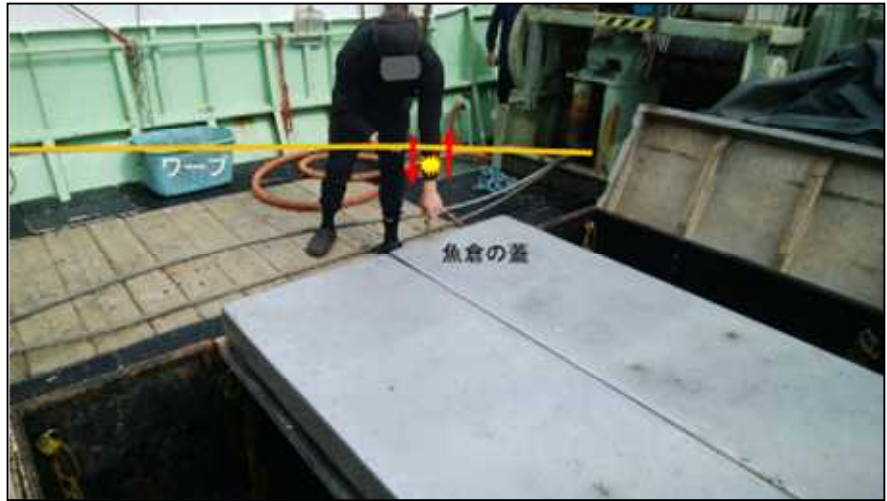
図5 本事故発生時の状況（イメージ）

甲板長は、陸上に待機していた救急車で石巻市内の病院に搬送され、左前腕筋断裂及び左前腕打撲傷と診断された。

<p>袋、ゴム長靴、ヘルメット及び救命胴衣を着用していた。</p> <p>乗組員は、ふだん、オッターボードを投入してワープを水深に合わせて延長し、ワープが安定した状態で水揚げした漁獲物の仕分け作業を行っていた。</p> <p>甲板長は、オッターボードの投入を一時停止した状態で船位修正しながら漁獲物の仕分け作業を行う経験がなかったので、ワープの上下動が大きくなることを予想できないまま、魚倉の蓋を開けようとしてしまったと本事故後に思った。</p>
<p><b>分析</b></p> <p>乗組員等の関与 船体・機関等の関与 気象・海象等の関与 判明した事項の解析</p>	<p>あり</p> <p>あり</p> <p>あり</p> <p>本船は、網地島南南東方沖において、西風が強く吹く状況下、船首を北西方に向けて船位を修正中、甲板長が、オッターボードがトップローラに吊られて不安定な状態であったものの、漁獲物の仕分け作業を行おうと思い、ワープに近づいたことから、船位の修正を終え、漁労長がオッターボードの投入指示を出した際、オッターボードの振動がトーイングチェーンからワープに伝わり、その振動したワープが甲板長の左腕を強打して負傷したものと考えられる。</p> <p>甲板長は、オッターボードの投入を一時停止した状態で船位修正しながら漁獲物の仕分け作業を行う経験がなかったことから、ワープの上下振動が大きくなることを予想しないまま、魚倉の蓋を開けようとワープに近づいたものと考えられる。</p>
<b>原因</b>	<p>本事故は、本船が、網地島南南東方沖において、西風が強く吹く状況下、船首を北西方に向けて船位を修正中、甲板長が、オッターボードがトップローラに吊られて不安定な状態であったものの、漁獲物の仕分け作業を行おうと思い、ワープに近づいたため、船位の修正を終え、漁労長がオッターボードの投入指示を出した際、オッターボードの振動がトーイングチェーンからワープに伝わり、その振動したワープが甲板長の左腕を強打したことにより発生したものと考えられる。</p>
<b>再発防止策</b>	<p>今後の同種事故等の再発防止に役立つ事項として、次のことが考えられる。</p> <ul style="list-style-type: none"> <li>・乗組員は、オッターボードを投入してワープを水深に合わせて延長し、漁具が安定したことを確認した後にワープに近づいて漁獲物の仕分け作業を行うこと。</li> </ul>
