船舶事故調査報告書

事故種類	乗組員負傷
発生日時	令和4年1月30日 07時40分ごろ
発生場所	岩手県釜石市 両石漁港東方沖 両石湾中根灯標から真方位090° 3.2海里（M）付近 （概位 北緯39° 18.2′ 東経141° 58.2′）
事故の概要	漁船第十一箱崎丸は、定置網の撤去作業中、乗組員が負傷した。
事故調査の経過	令和4年3月1日、本事故の調査を担当する主管調査官（仙台事務所）ほか1人の地方事故調査官を指名した。 原因関係者から意見聴取を行った。
事実情報 船種船名、総トン数 船舶番号、船舶所有者等 L×B×D、船質 機関、出力、進水等	漁船 第十一箱崎丸、19トン IT2-6025（漁船登録番号）、釜石東部漁業協同組合 22.00m（Lr）×5.28m×1.74m、FRP ディーゼル機関、610kW（動力漁船登録票による）、平成24年10月10日
乗組員等に関する情報	船長 51歳 一級小型船舶操縦士・特殊小型船舶操縦士・特定 免許登録日 平成3年2月27日 免許証交付日 令和2年6月15日 （令和8年2月26日まで有効） 乗組員A 50歳 乗組員B 37歳
死傷者等	軽傷 1人（乗組員B）
損傷	なし
気象・海象	気象：天気 晴れ、風向 西、風力 4、視界 良好 海象：うねり 波向北、波高約1.3m
事故の経過	本船は、船長、乗組員A及び乗組員Bほか4人が乗り組み、定置網を撤去する目的で、船尾から船外機船をえい航し、令和4年1月30日07時00分ごろ、僚船1隻と共に両石漁港を出航した。 本船は、側張り（定置網の骨組みとなる綱）と側張りを固定する土俵及び側張りを海面上に支える台と呼ばれる大型浮きだけとなった定置網の南側に到着した。 本船は、南側の側張りを撤去する目的で、定置網の東側にある台に

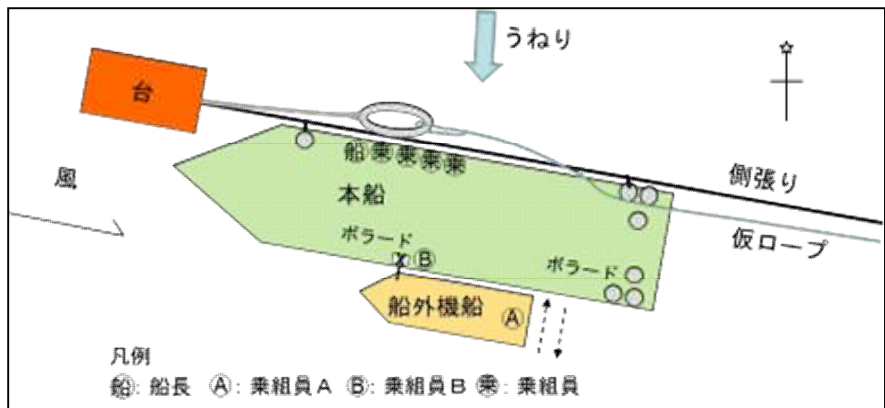
乗組員Bは、船外機船が本船の左舷中央部付近に接近した際、船外機船の船首側の係留索を持って本船に乗り移り、本船左舷側のボラードに同索を係止し、船尾側の係留索を取ろうと船尾側に移動した。

図1 船外機船が本船左舷側に横着けをした状況

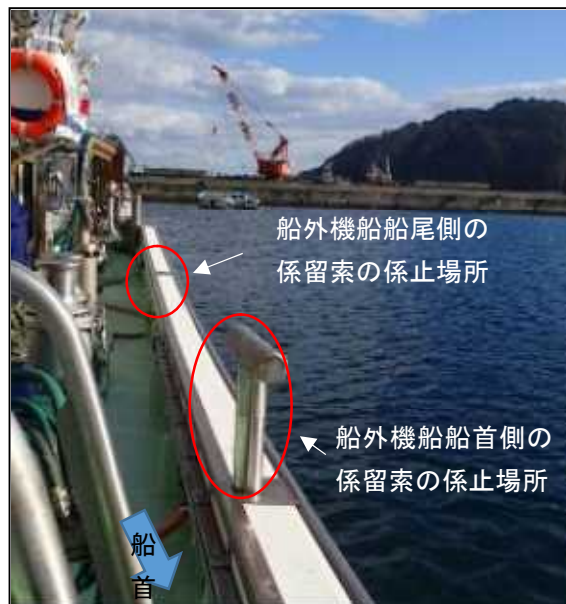
写真1 本船左舷側に船外機船の係留索を係止した場所

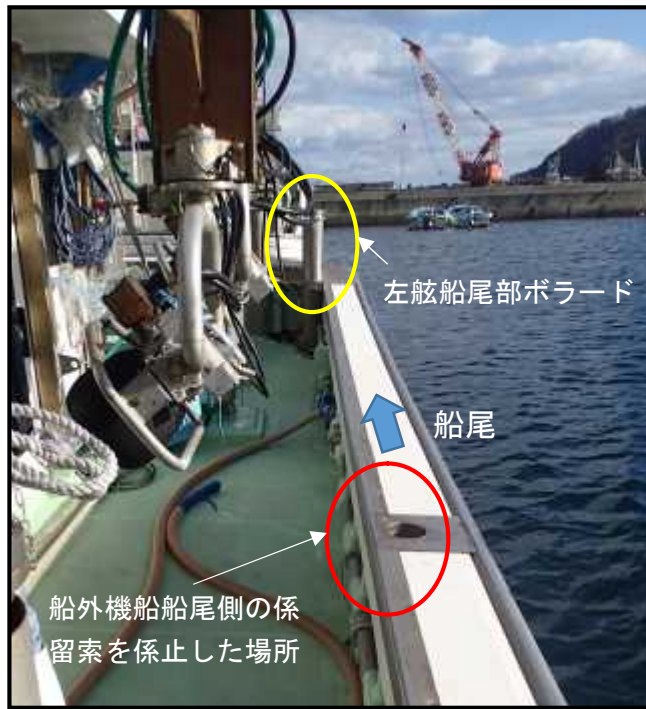
写真2 左舷船尾部ボラードの位置

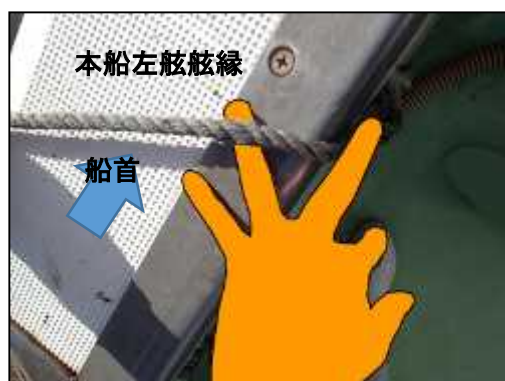
乗組員Bは、船外機船が北方からのうねりにより上下動し、07時40分ごろ、本船左舷舷縁と船外機船船尾側の係留索の間に左手環指が挟まれた。(図2参照)

図2 乗組員Bの左手が本船左舷舷縁と係留索との間に挟まれた状況

<p>同組合に本事故の発生を連絡し、同組合が119番通報を行った。</p> <p>乗組員Bは、来援した救急車で釜石市内の病院に搬送され、左環指デグロービング損傷*1等と診断された。</p> <p>(付図1 事故発生場所概略図、写真3 本船の同型船、写真4 船外機船 参照)</p>
その他の事項	<p>船長は、船長として約15年の経験を有し、また、底引き網漁は約31年の経験を有していた。</p> <p>乗組員Bは、約18年の底引き網漁の経験を有していた。</p> <p>乗組員Bは、本事故当時、船外機船船尾側の係留索を本船左舷舷縁下の棒状の金物に係止し、体を支えようとして本船左舷舷縁の上に左手の指を3本置いた際、船外機船船尾側の係留索が左手環指の上に乗り、うねりにより船外機船が下方に動いた時に左手環指が負傷したと本事故後に思った。</p> <p>乗組員Bは、ふだんから船外機船を本船に横着けをする際、船外機船船尾側の係留索を本船舷縁下の棒状の金物に係止していた。</p> <p>船長及び乗組員Bは、本事故当時、カッパの上下、ゴム手袋、ゴム長靴、ヘルメット及び救命胴衣を着用していた。</p> <p>本船は、左舷船尾部に3本のボラードが設置されていた。</p>
分析 乗組員等の関与 船体・機関等の関与 気象・海象等の関与 判明した事項の解析	あり なし あり <p>本船は、両石漁港東方沖において、北方からのうねりがある状況下、乗組員Bが、本船舷縁下の棒状の金物に船外機船船尾側の係留索に係止したところ、うねりによる船体動揺があったことから、体を支えようとして左舷舷縁に左手を置いた際、船外機船が上下動し、乗組員Bの左手環指が、本船左舷舷縁と同係留索との間に挟まれて負傷したものと考えられる。</p>
原因	<p>本事故は、本船が、両石漁港東方沖において、北方からのうねりがある状況下、乗組員Bが、本船舷縁下の棒状の金物に船外機船船尾側の係留索に係止したところ、うねりによる船体動揺があったため、体を支えようとして左舷舷縁に左手を置いた際、船外機船が上下動し、乗組員Bの左手環指が、本船左舷舷縁と同係留索との間に挟まれたことにより発生したものと考えられる。</p>

再発防止策	<p>今後の同種事故等の再発防止に役立つ事項として、次のことが考えられる。</p> <ul style="list-style-type: none"> 乗組員は、気象及び海象に応じた作業船の係留場所を事前に検討し、作業船を横着けする際、張力のかかる係留索と船体との間に

体が入らないよう十分に留意して係留索をボラードに係止すること。
