## 船舶事故調査報告書

令和5年5月24日

運輸安全委員会（海事専門部会）議決

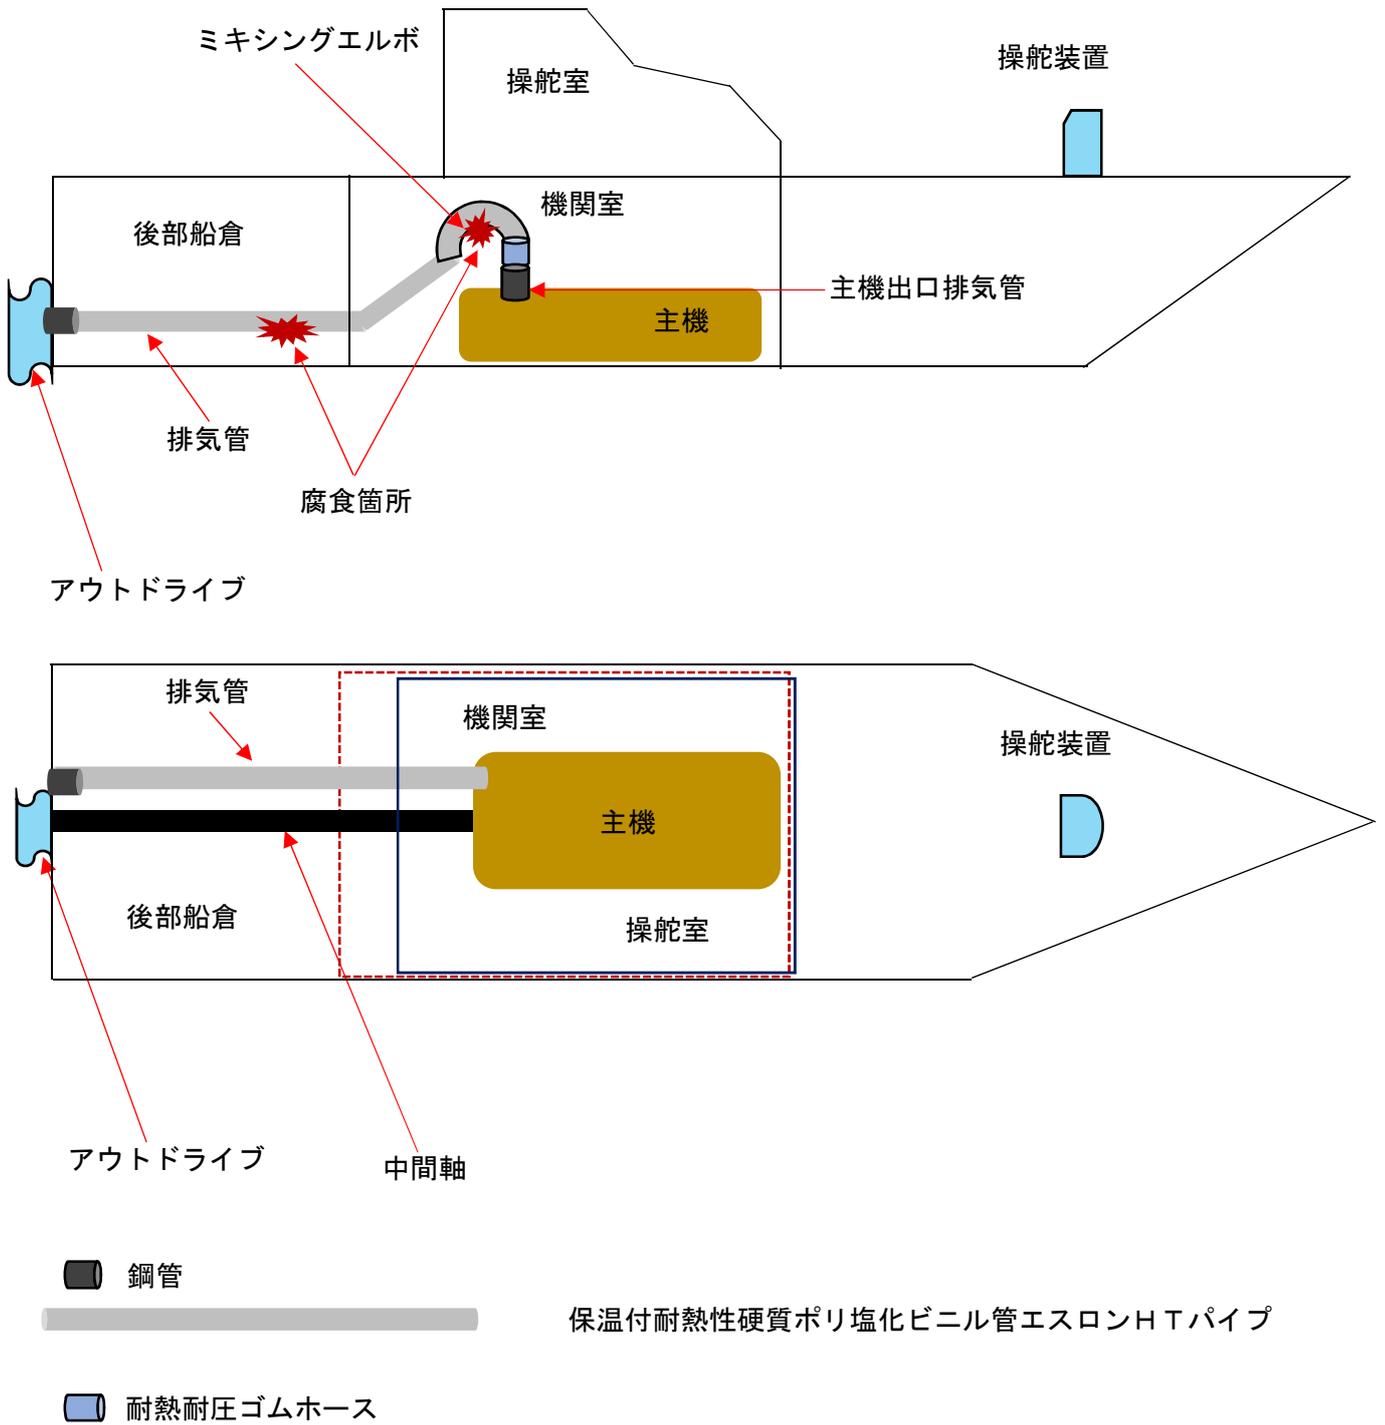
付図2 本船の船体及び主機排気管路略図

<p>(5) 監視警戒終了後、主機を始動してボーリング調査海域を発進する前、船体の傾斜等の異状を認めなかったため、機関室及び後部船倉の点検を行っていなかった。</p> <p>(6) 本事故の約10年前、主機換装にあわせて主機排気管及びミキシングエルボを新替えしたが、その後、それらの管の修理を行ったのか覚えていなかった。</p> <p>(7) 主機排気と冷却海水は、湿式排気方式（排気と海水が一緒になって船尾隔壁から排出される仕組み）であった。</p> <p>(8) 主機排気管及びミキシングエルボの管径は、両方共に呼び径65（外形76mm、厚さ5mm）の保温付耐熱性硬質ポリ塩化ビニル管エスロンHTパイプであり、加えてミキシングエルボ外面には、エポキシFRPライニングを施してあった。</p> <p>(9) 主機排気出口管とミキシングエルボの間は、耐熱耐圧ゴムホースで接続されていた。</p> <p>(10) 本船を引き揚げたところ、主機排気管下側及びミキシングエルボ下側に腐食した破口箇所を発見し、携帯電話で写真撮影して同破口箇所を観察したところ、主機排気管下側の破口径が最大約5cm、ミキシングエルボ下側の破口径が最大約3cmであった。</p> <p>(11) 主機排気管下側及びミキシングエルボ下側の腐食した破口箇所は、経年劣化により内部の腐食が進み、そこから海水が噴出して浸水したと本事故後に思った。</p> <p>(12) 出港してから監視警戒が終了するまでは、船体の傾斜等の異状がなかったため、主機排気管下側及びミキシングエルボ下側が腐食して破口が生じた時機は、主機を始動してボーリング調査海域を発進した後だと思った。</p> <p>機関製造会社によれば、本船の主機冷却海水ポンプの最大吐出量は、3,600L/H（機関回転数毎分3,600）であった。</p>
<p>分析</p> <p>乗組員等の関与</p> <p>船体・機関等の関与</p> <p>気象・海象等の関与</p> <p>判明した事項の解析</p>	<p>あり</p> <p>あり</p> <p>なし</p> <p>本船は、約10年前の主機排気管及びミキシングエルボの新替え以来、目視による確認がしづらい主機排気管下側及びミキシングエルボ下側の箇所の点検が定期的に行われていない状況下、松ヶ崎漁港に向けて帰航中、主機排気管下側及びミキシングエルボ下側の箇所が経年劣化により腐食して破口が生じたことから、主機冷却海水が噴出して機関室及び後部船倉に流入し、浸水したものと考えられる。</p> <p>船長は、ふだん出港する際、主機始動前に機関室及び後部船倉の主機排気管の点検を行っていたが、腐食破口箇所は、目視による確認が</p>

<p>しづらく定期的に点検を行っていなかったことから、経年劣化による腐食の進行に気付かなかったものと考えられる。</p>
原因	<p>本事故は、本船が、目視による確認がしづらい主機排気管下側及びミキシングエルボ下側の箇所点検が行われていない状況下、松ヶ崎漁港に向けて帰航中、主機排気管下側及びミキシングエルボ下側の箇所が経年劣化により腐食して破口が生じたため、主機冷却海水が噴出して機関室及び後部船倉に流入し、浸水したものと考えられる。</p>
再発防止策	<p>今後の同種事故等の再発防止に役立つ事項として、次のことが考えられる。</p> <ul style="list-style-type: none"> <li>・ 船長は、目視による確認がしづらい主機排気管下側及びミキシングエルボ下側は、点検鏡等を活用して定期的に点検すること。</li> <li>・ 船長は、目的地に到着後、漂泊及び錨泊した後並びに発進する前には、機関室及び後部船倉内の浸水の有無を確認すること。</li> <li>・ 船長は、定期検査ごとに主機排気管及びミキシングエルボを取り外して内部点検を行うことが望ましい。</li> </ul>
