## 船舶事故調査報告書

事故種類	乗揚
発生日時	令和4年4月19日 21時00分ごろ
発生場所	青森県青森市青森港 青森港沖館東防波堤北灯台から真方位189°300m付近 （概位 北緯40°51.0′ 東経140°43.6′）
事故の概要	プレジャーボート <sup>きよっこう</sup> 旭光丸は、南東進中、消波ブロックに乗り揚げた。 旭光丸は、船長が負傷し、船底部に破口等を生じた。
事故調査の経過	令和4年5月17日、本事故の調査を担当する主管調査官（仙台事務所）ほか1人の地方事故調査官を指名した。 原因関係者から意見聴取を行った。
事実情報 船種船名、総トン数 船舶番号、船舶所有者等 L×B×D、船質 機関、出力、進水等	プレジャーボート 旭光丸、2.8トン 212-16260青森、個人所有 8.93m (Lr) × 2.38m × 0.75m、FRP ディーゼル機関、170.00kW、平成30年6月
乗組員等に関する情報	船長 68歳 二級小型船舶操縦士・特殊小型船舶操縦士・特定 免許登録日 昭和59年5月7日 免許証交付日 平成30年6月8日 （令和6年5月6日まで有効）
死傷者等	重傷 1人（船長）
損傷	船底部に破口及び擦過傷
気象・海象	気象：天気 晴れ、風向 南、風力 1、視界 良好 海象：海上 平穏、潮汐 下げ潮の中央期 日没時刻：18時21分ごろ
事故の経過	本船は、法定灯火を表示し、船長が1人で乗り組み、知人3人（以下「同乗者A」、「同乗者B」、「同乗者C」という。）を乗せ、令和4年4月19日18時30分ごろ、釣りの目的で、沖館東防波堤の北方の釣り場に向け、青森市所在のマリーナを出発した。 船長は、20時55分ごろ釣りを終え、‘GPSプロッター画面上の過去の航跡’（以下「帰航ルート」という。）をたどって出発地のマリーナに戻ろうとしたところ、青森港沖館東防波堤北灯台付近の帰航

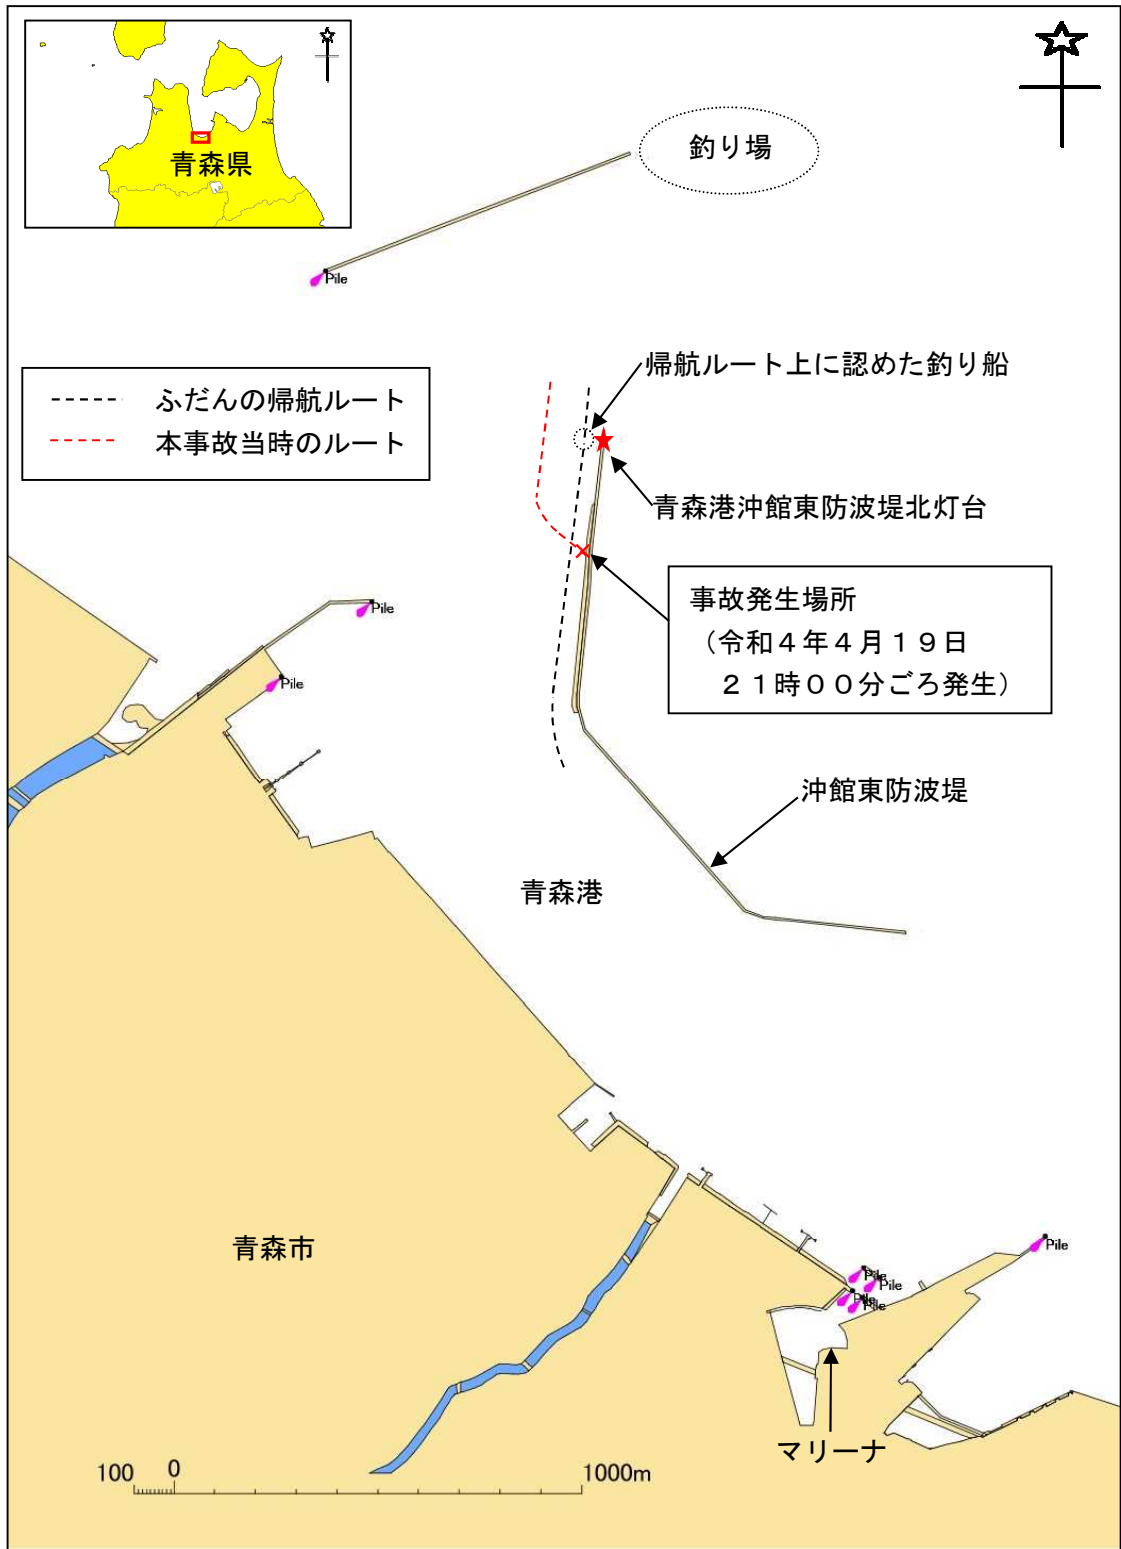
付図1 事故発生経過概略図

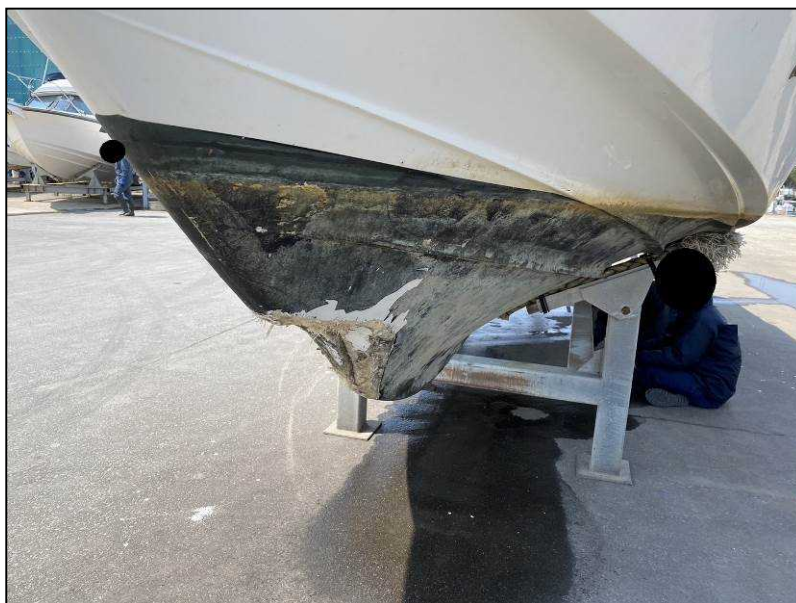
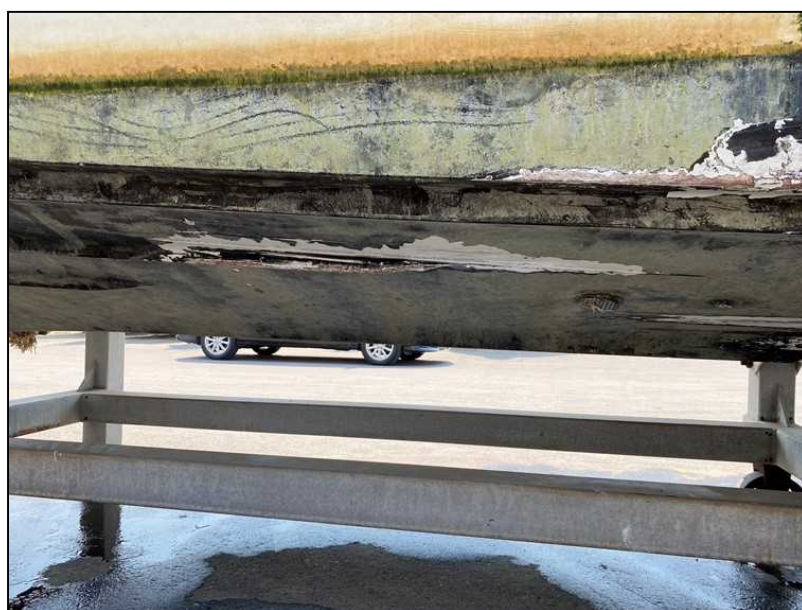
写真1 本船の損傷状況
