船舶事故調査報告書

事故種類	転覆
発生日時	不明（令和4年3月17日 13時50分ごろ～17時00分ごろの間）（死亡時刻：船長 令和4年3月17日 18時00分ごろ、同乗者A 19時52分ごろ、同乗者B 18日 00時42分ごろ（医師により検案された死亡時刻））
発生場所	岩手県普代村太田名部漁港北方沖 太田名部港南防波堤灯台から真方位335° 1,300m付近 （概位 北緯40° 01.4′ 東経141° 54.1′）
事故の概要	漁船地洋丸は、航行中、転覆した。 地洋丸は、船長及び同乗者2人の全員が落水して死亡し、主機等に濡損を生じた。
事故調査の経過	令和4年3月18日、本事故の調査を担当する主管調査官（仙台事務所）ほか1人の地方事故調査官を指名した。 原因関係者からの意見聴取は、本人が本事故で死亡したため、行わなかった。
事実情報 船種船名、総トン数 船舶番号、船舶所有者等 L×B×D、船質 機関、出力、進水等	漁船 地洋丸、2.9トン IT3-35945（漁船登録番号）、個人所有 9.10m (Lr) × 2.45m × 0.45m、FRP ディーゼル機関、154kW、平成元年5月25日 第212-3362号（船舶検査済票の番号） （写真1 参照）  
乗組員等に関する情報	船長 67歳 一級小型船舶操縦士・特殊小型船舶操縦士・特定 免許登録日 昭和58年9月22日

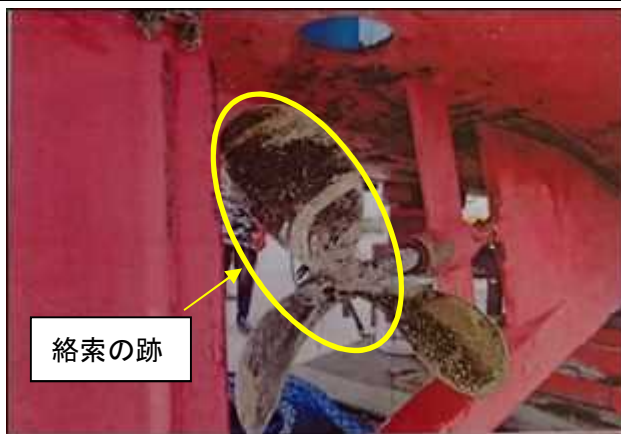
写真4 プロペラに索が絡んだ跡

職員Cは、プロペラの色が変色していたので、索がプロペラに絡んだと思うが、その後、船長がプロペラ点検口ガラス蓋を外して絡索を取り除いた際、同ガラス蓋の締め付けが十分でなかったのか、又は閉めずにいたのか、あるいは転覆時に流出したのか、同ガラス蓋が船内にないので転覆に至った状況は分からないと本事故後に思った。

職員Cは、本船が、絡索を取り除く作業等でプロペラ点検口ガラス蓋を外した後、同点検口のガラス蓋を完全に閉鎖しない状態で航行すれば、船首が浮上して船尾部が沈み、プロペラ点検区画から海水が流入してくると本事故後に思った。

本船は、本件漁港北方沖を航行中、プロペラに索が絡まり、船長が主機を停止して絡索を取り除いた後、プロペラ点検口ガラス蓋が完全に閉鎖されていない状態で航行を続けたことから、船首浮上により船尾が沈下してプロペラ点検区画に海水が流入を続け、船尾区画から浸水して転覆した可能性があると考えられる。

本船は、本事故後に陸揚げされた際、プロペラ点検口ガラス蓋が船内になかったことから、プロペラに索が絡まり、船長が、主機を停止して同ガラス蓋を外し刃物等で絡索を取り除いた後、同ガラス蓋が完全に閉鎖されていなかった可能性があると考えられるが、同ガラス蓋の閉鎖状態については、船長が死亡したことから、明らかにすることはできなかった。

<p>ス蓋が完全に閉鎖されていない状態で航行を続けたため、船首浮上により船尾が沈下してプロペラ点検区画に海水が流入を続け、船尾区画から浸水して転覆した可能性があると考えられる。</p>
<p>再発防止策</p>	<p>今後の同種事故等の再発防止に役立つ事項として、次のことが考えられる。</p> <ul style="list-style-type: none"> ・乗組員は、絡索の除去等でプロペラ点検口のガラス蓋を開放後は確実に閉鎖し、航行前に閉鎖状態を確認すること。
