# 船舶事故調査報告書

事故種類	乗組員死亡
発生日時	令和3年12月14日 10時50分ごろ（死亡時刻：12月15日01時03分ごろ）
発生場所	東京都利島村利島港 利島港西防波堤灯台から真方位006° 130m付近 （概位 北緯34° 32.1′ 東経139° 16.8′）
事故の概要	作業船第5藤進号は、砂利採取運搬船第二十八旭丸に係留中、第二十八旭丸に乗り移ろうとした船長が落水して死亡した。
事故調査の経過	令和4年4月20日、本事故の調査を担当する主管調査官（横浜事務所）ほか1人の地方事故調査官を指名した。 原因関係者から意見聴取を行った。
<b>事実情報</b> 船種船名、総トン数 船舶番号、船舶所有者等 L×B×D、船質 機関、出力、進水等	A 砂利採取運搬船 第二十八旭丸、493トン 129305、宇和島商船株式会社、敦賀旭土建株式会社（船舶所有者）、三ツ矢海運株式会社（船舶借入人）（A社） 57.41m (Lr) × 13.40m × 5.95m、鋼 ディーゼル機関、735kW、昭和62年10月8日（写真1参照）   写真1 A船  B 作業船 第5藤進号、5トン未満 290-54640長崎、株式会社藤進 7.44m (Lr) × 2.68m × 1.11m、FRP ディーゼル機関、95.60kW、平成13年1月（写真2参

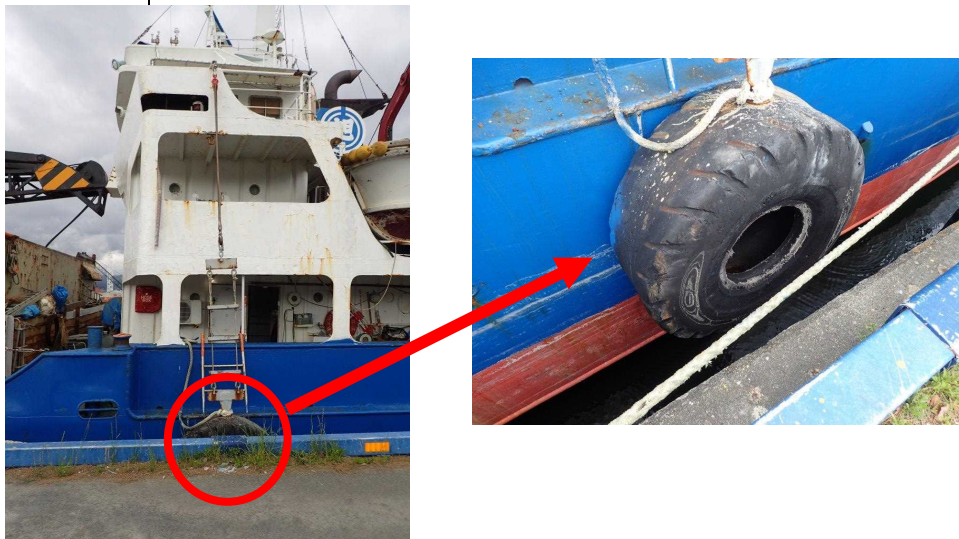
写真3 本件フェンダー（撮影時は左舷側に移設）

船長Aは、B船の左舷側を‘A船の右舷船尾側に設置されている、モータで高さが調整できるハシゴ付きのタイヤフェンダー’（以下「本件フェンダー」という。）に着け、機関を停止して船首と船尾の係留索をA船の右舷船尾甲板にいた機関長Aに渡した。（写真3参照）

船長Aは、B船に現場代理人を乗せたまま、B船が風浪により動揺する中、本件フェンダーのハシゴに手を掛けて本件フェンダーに乗り移ろうとしたところ、身体のバランスを崩し、10時50分ごろ落水した。

機関長Aは、本件フェンダーを更に下げ、船長Aが、本件フェンダーの空洞部に立ち膝の体勢で入ったのち、本件フェンダーを舷側の

<p>上端まで上げたところ、船長Aが、立ち上がってA船に移ろうとした際、10時55分ごろ再び落水した。</p> <p>船長Aは、甲板員Aらが投げたロープ及び救命浮環のうち、ロープを一時掴んだものの、波を受けて離してしまった。</p> <p>甲板員Aは、船長Aが顔を海面に着けた状態で北東方に流れていくのを認め、A船からB船に移り、船長Aに近づき、現場代理人と共に船長AをB船に引き揚げようとしたものの重くてできなかったため、現場代理人が右舷側で船長Aを仰向けの体勢で抱えたまま、利島港の物揚げ場に向かった。</p> <p>船長Aは、利島港の物揚げ場にいた元請会社の関係者らに心臓マッサージを受け、軽トラックで診療所に運ばれて治療を受けたのち、ヘリコプターで東京都渋谷区の病院に搬送され、治療を受けたものの、15日01時03分ごろ医師により死亡が確認され、死因は、溺水吸引による低酸素脳症と検案された。</p> <p>(付図1 事故発生場所概略図 参照)</p>
<p>その他の事項</p>	<p>本件フェンダーのタイヤ部は、材質ゴム製、直径約180cm、幅約60cm、内径約70cmであった。</p> <p>船長Aは、本事故当日、体調不良を訴えていなかった。</p> <p>船長Aは、本事故時、ヘルメット、作業着、ジャケット、安全靴及び膨張型の作業用救命衣を着用していたが、同救命衣にガスボンベが取り付けられていなかった。</p> <p>A船の乗組員は、作業時、常に膨張型の作業用救命衣を着用していたが、同救命衣の点検を定期的に行っていなかった。</p> <p>機関長Aは、船長Aが、落水後、本件フェンダーの空洞部に立ち膝の体勢で入り、本件フェンダーを舷側の上端まで上げたのち、立ち上がってA船に移ろうとしたが、一度、落水した寒さで体が硬直して動くことが困難となり、再び落水したのではないかと本事故後に思った。</p> <p>A社は、A船の乗組員に膨張型の作業用救命衣を定期的な点検をよう指導していなかった。</p>
<p>分析</p> <p>乗組員等の関与</p> <p>船体・機関等の関与</p> <p>気象・海象等の関与</p> <p>判明した事項の解析</p>	<p>あり</p> <p>なし</p> <p>あり</p> <p>船長Aの死因は、溺水吸引による低酸素脳症であった。</p> <p>船長Aは、本件防波堤の北側において、A船の右舷船尾側にB船を左舷から係留索を取って係留中、風力5の北東風と波高約1.5mの波がある状況下、動揺していたB船からA船に移ろうとしたことから、身体のバランスを崩して落水して死亡したものと考えられる。</p> <p>船長Aは、膨張型の作業用救命衣を着用していたものの、同救命衣</p>
