# 船舶事故調査報告書

事故種類	衝突
発生日時	令和4年1月15日 08時05分ごろ
発生場所	茨城県鹿島港南東方沖 鹿島港南防波堤灯台から真方位166°4.4海里（M）付近 （概位 北緯35°53.6′ 東経140°44.1′）
事故の概要	<p>小型兼用船<sup>かみなりた</sup>神成田丸は南東進中、また、漁船<sup>たつ</sup>竜丸は錨泊中、両船が衝突した。</p> <p>神成田丸は、船底外板に亀裂及び擦過傷等を生じ、また、竜丸は、右舷中央部外板に破口等を生じた。</p>
事故調査の経過	<p>令和4年2月9日、本事故の調査を担当する主管調査官（横浜事務所）ほか1人の地方事故調査官を指名した。</p> <p>原因関係者から意見聴取を行った。</p>
<p><b>事実情報</b></p> <p>船種船名、総トン数                  船舶番号、船舶所有者等                  L×B×D、船質                  機関、出力、進水等</p>	<p>A 小型兼用船 神成田丸、4.9トン                  IG3-6486（漁船登録番号）、個人所有                  11.95m（Lr）×3.37m×1.08m、FRP                  ディーゼル機関、450.00kW、平成8年5月5日                  第231-12573号（船舶検査済票の番号）                  （写真1、写真2参照）</p> <div style="display: flex; justify-content: space-around;">     </div> <p style="display: flex; justify-content: space-around;"> <span>写真1 A船の外観</span> <span>写真2 A船の外観</span> </p>

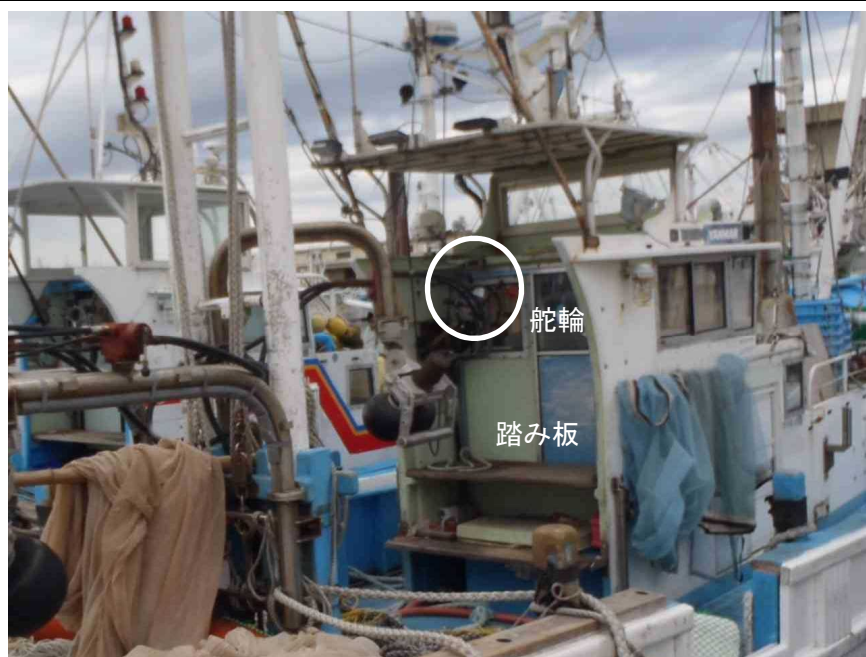
写真3 船長Aの操縦位置

<p>B 漁船 竜丸、2.0トン CB3-60619 (漁船登録番号)、個人所有 6.36m (Lr) × 2.30m × 1.03m、FRP ガソリン機関、110kW (動力漁船登録票による)、平成23 年6月29日 (登録)</p>
乗組員等に関する情報	<p>A 船長A 56歳 一級小型船舶操縦士・特殊小型船舶操縦士・特定 免許登録日 平成2年11月14日 免許証交付日 令和2年10月7日 (令和7年11月13日まで有効)</p> <p>B 船長B 58歳 二級小型船舶操縦士・特殊小型船舶操縦士・特定 免許登録日 平成7年10月9日 免許証交付日 令和2年6月9日 (令和7年11月28日まで有効)</p>
死傷者等	なし
損傷	<p>A 船底外板に亀裂及び擦過傷、プロペラ翼に曲損 B 右舷中央部外板に破口、操舵室が全壊</p>
気象・海象	<p>気象：天気 曇り、風向 北西、風力 4、視界 良好 海象：波向 北東、波高 約0.8m、潮汐 下げ潮の末期 日出時刻：06時46分ごろ</p>
事故の経過	<p>A船は、船長A及び甲板員1人（以下「甲板員A」という。）が乗り組み、作業員3人を乗せ、海洋生物調査の目的で、令和4年1月15日07時37分ごろ、茨城県神栖市須田浜海岸東方沖に向け、茨城県鹿嶋市鹿島灘漁港を出港した。</p> <p>A船は、甲板員Aが船尾甲板の構造物に船尾方を向いて腰を掛け、作業員が船首甲板前方の倉口蓋の上に船尾方を向いて腰を掛けており、船長Aが、船体のほぼ中央にある操舵室の後方の踏み板の上に立ち、操舵室の後部左舷側にある舵輪によって手動操舵で航行した。 (写真3参照)</p>

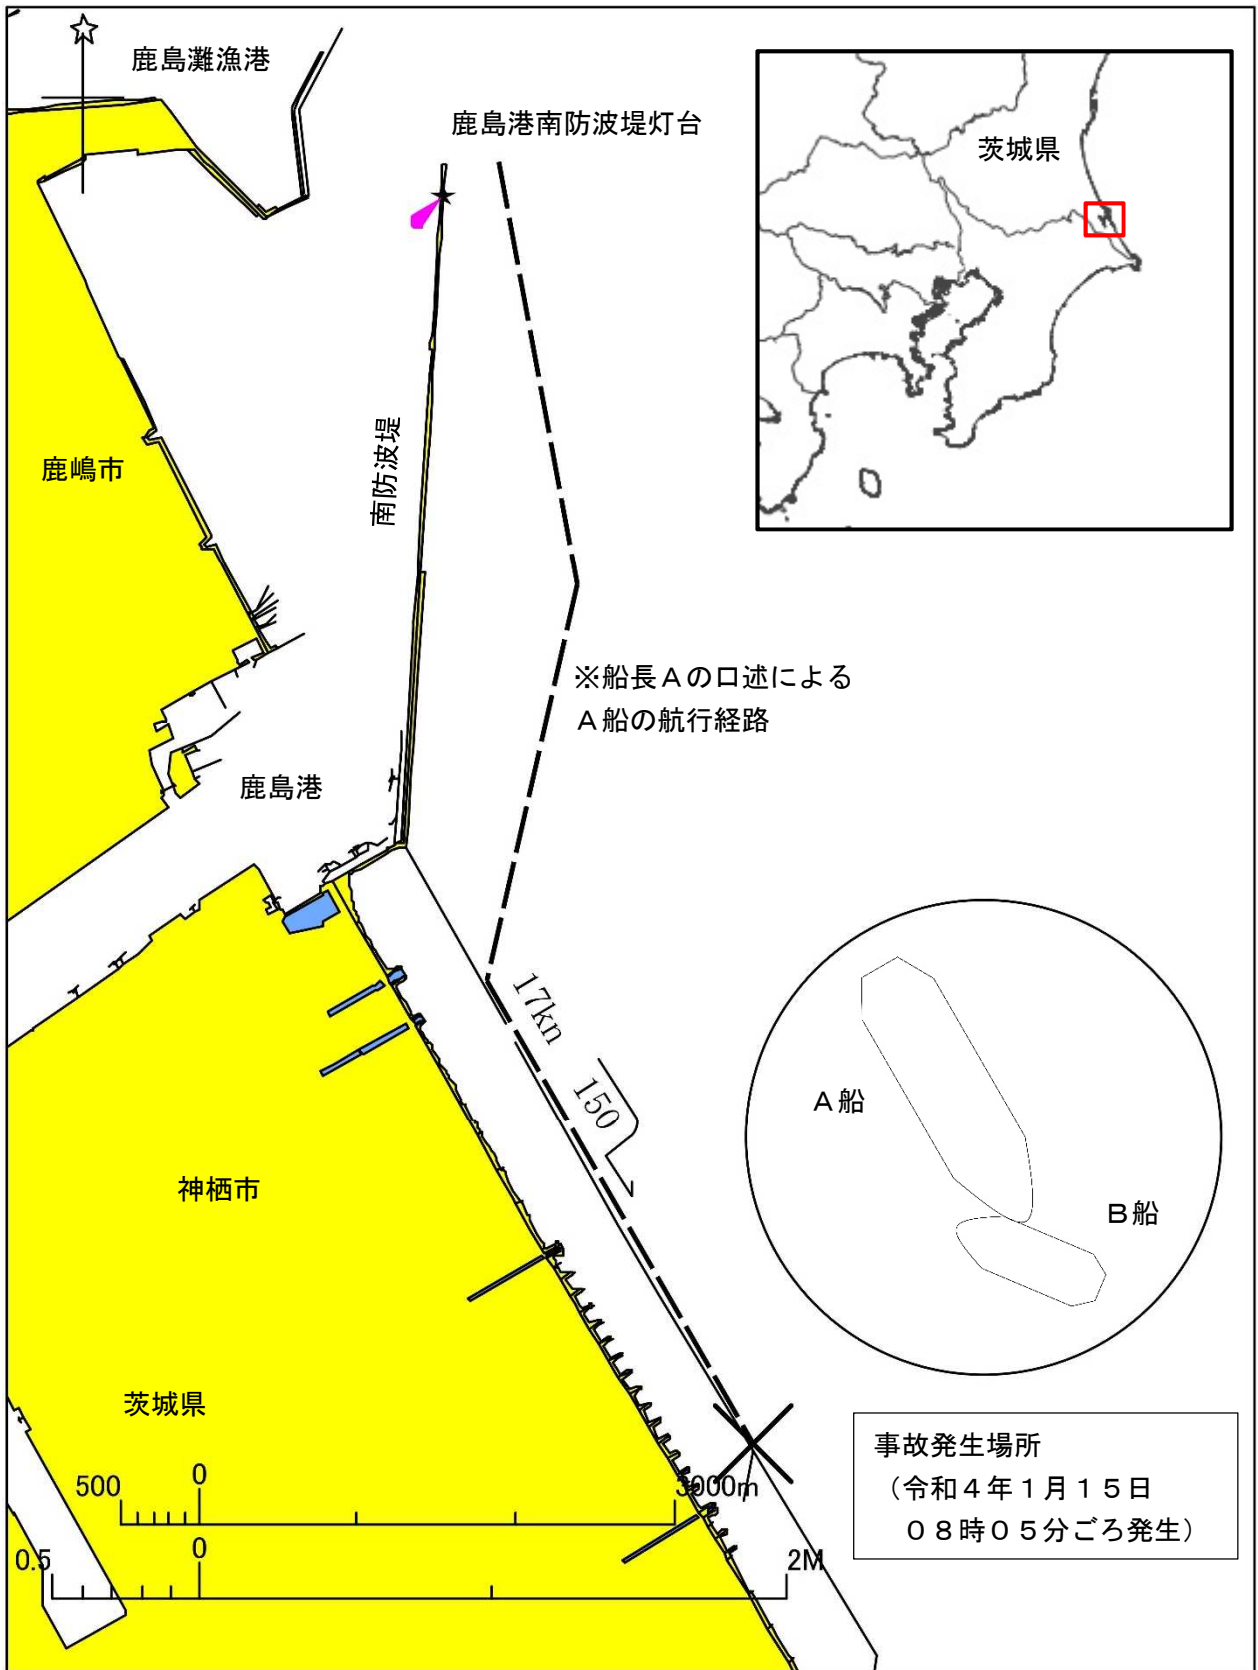
付図1 事故発生経過概略図

船長Aは、07時59分ごろ、神栖市東岸の約500m沖まで陸岸に接近したのちに左転し、最初の作業予定地点に向け、約150°（真方位、以下同じ。）の針路及び約17ノット（kn）の対地速力で南東進を始めた。

船長Aは、屈んで操舵室の中に頭を入れ、資料及びGPSプロッターを見て4か所ある作業予定地点の確認をしながら航行していたところ、船首方にいたB船に気付かず、08時05分ごろ、鹿島港南東方沖において、A船の船首部とB船の右舷中央部とが衝突した。
