# 船舶事故調査報告書

令和5年5月10日  
 運輸安全委員会（海事専門部会）議決  
 委員 佐藤 雄二（部会長）  
 委員 田村 兼吉  
 委員 岡本 満喜子

事故種類	衝突
発生日時	令和4年3月25日 06時32分ごろ
発生場所	静岡県御前崎市御前埼南東方沖 御前埼灯台から真方位120° 5.8海里（M）付近 （概位 北緯34° 32.9′ 東経138° 19.6′）
事故の概要	液体化学薬品ばら積船第五青海 <sup>せいかい</sup> は西進中、また、遊漁船第三金成丸 <sup>かねなり</sup> は南東進中、両船が衝突した。 第三金成丸は、釣り客が負傷し、船首部に圧壊を生じ、また、第五青海は右舷船首部に擦過傷を生じた。
事故調査の経過	令和4年4月13日、本事故の調査を担当する主管調査官（横浜事務所）ほか1人の地方事故調査官を指名した。 原因関係者から意見聴取を行った。
<b>事実情報</b> 船種船名、総トン数 船舶番号、船舶所有者等 L×B×D、船質 機関、出力、進水等	A 液体化学薬品ばら積船 第五青海、498トン 136568、寿海運株式会社 64.80m×10.20m×4.50m、鋼 ディーゼル機関、735kW、平成16年3月26日 （写真1参照）

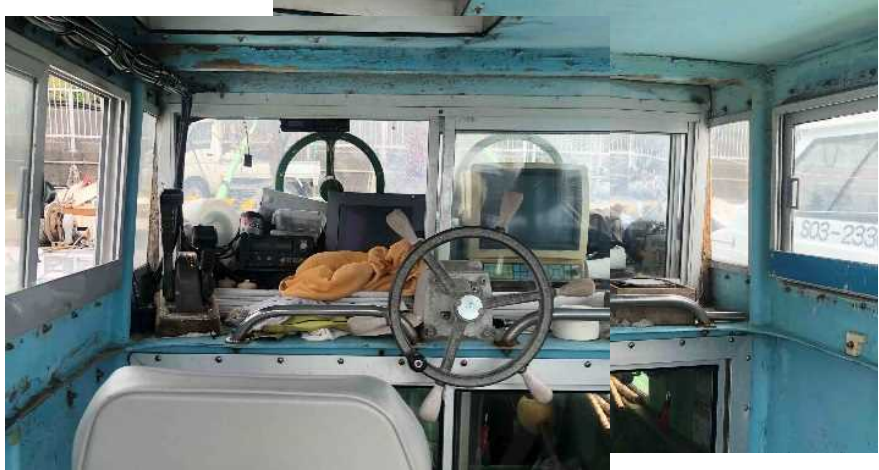
写真4 B船の操舵室からの見通し状況

B船は、船長Bがほぼ船体中央にある操舵室左舷側の操縦席に腰を掛け、釣り客Bが操縦席の船尾方にある板敷きに頭を右舷側に向けて横になり、129°の対地針路及び約10knの速力で、自動操舵によって南東進した。(写真4、写真5参照)

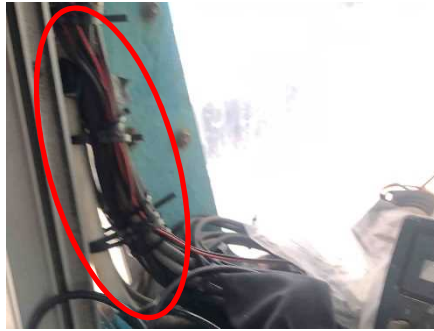
写真6 無線装置等の配線

船長Bは、本事故当時、操舵室上部に設置していた無線装置等の配線が結束されておらず、幅約10cmとなる配線の束及び窓枠によって左舷船首方の視野の一部が遮られており、操縦席から直接A船が確認

できなかった。(写真6、写真7参照)

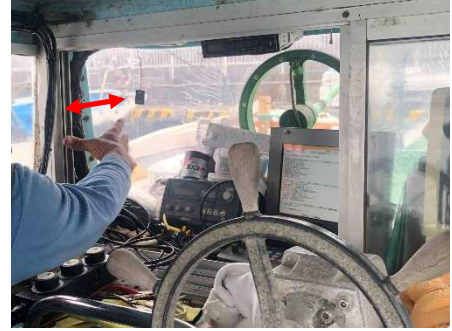
写真7 遮られていた視野の幅

船長Bは、船首方を通過するC船を見たり、気になった右舷方の遊漁船を見たりしながら航行を続け、A船が接近を続けていることに気付かず、06時31分ごろ左舷船首方の配線の右舷側にA船の船首部を見て衝突する危険を感じ、自動操舵のまま主機を後進としたものの、間に合わず、同じ針路のまま、約4knの速力となったところ、B船とA船とが衝突した。

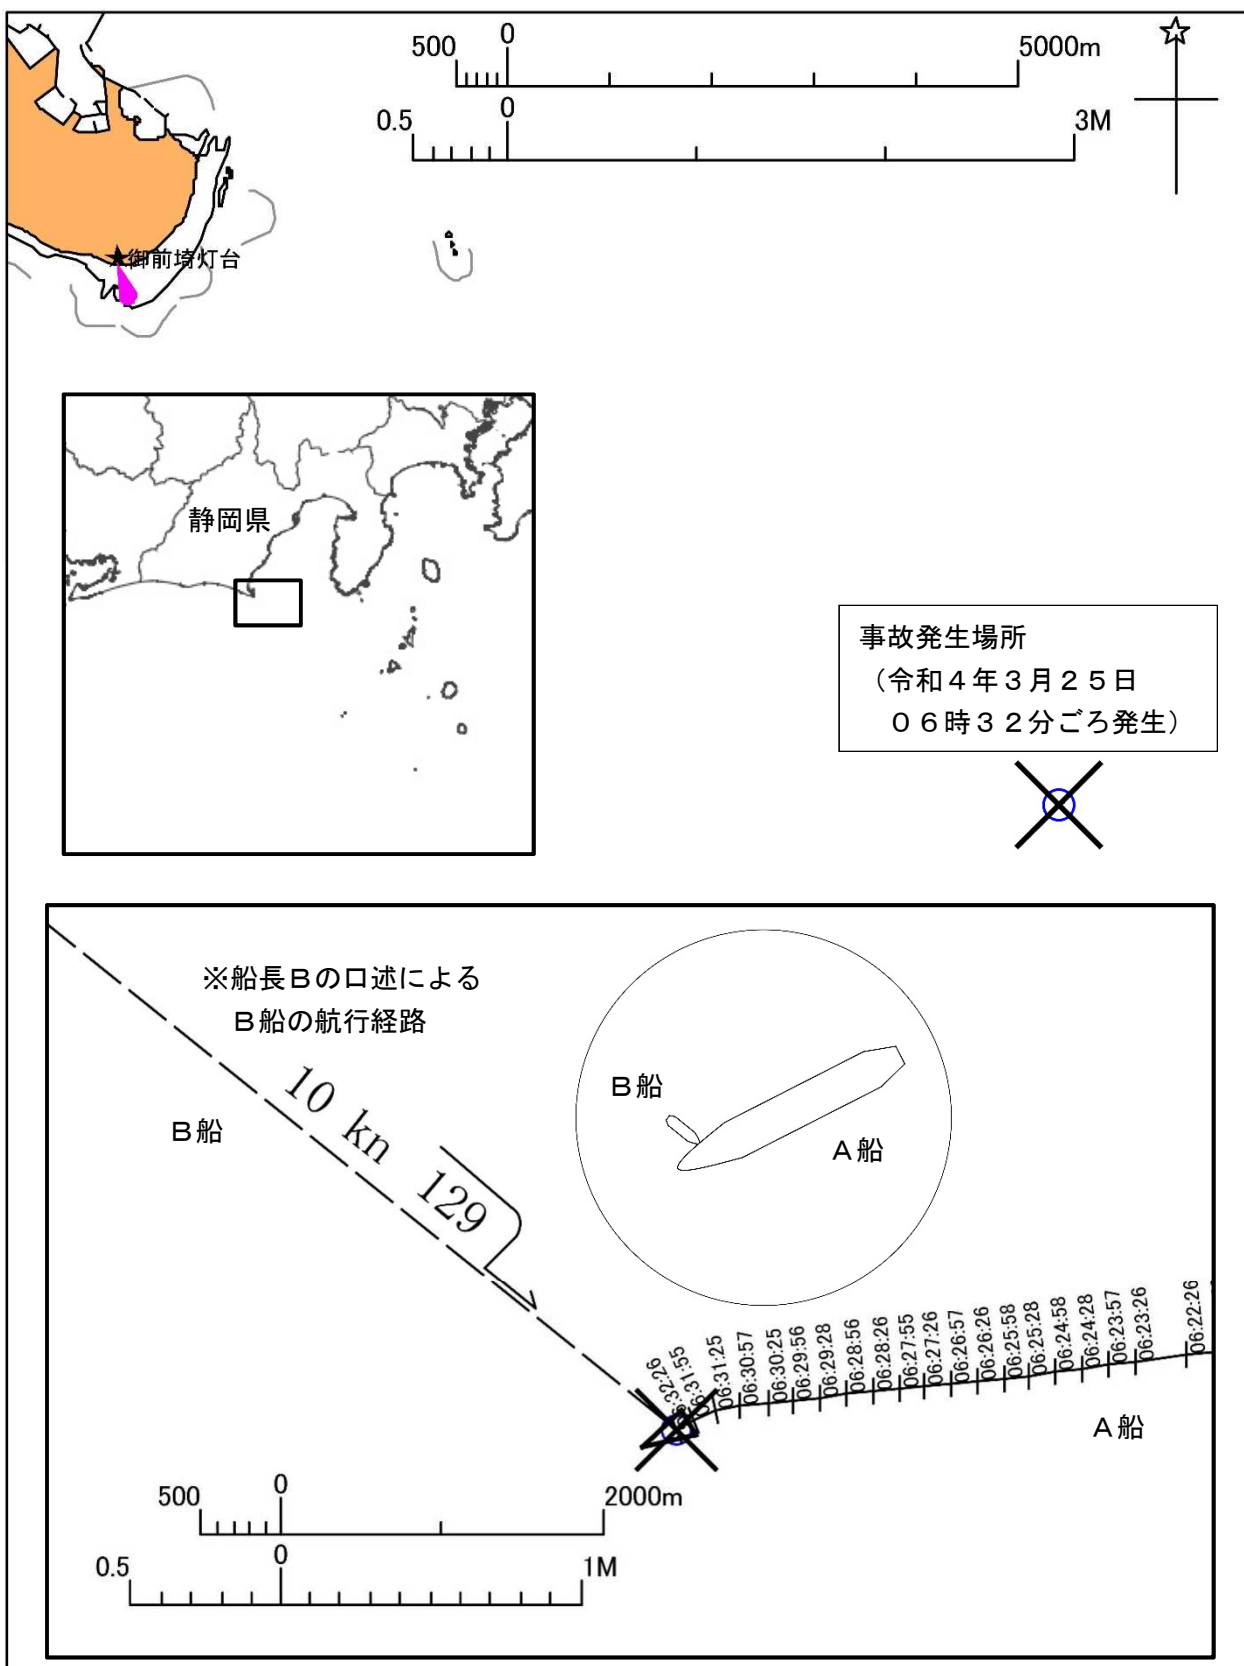
付図1 事故発生経過概略図

本事故の発生場所は、御前崎灯台から真方位120°5.8M付近であった。
