## 船舶事故調査報告書

事故種類	被引浮体搭乗者負傷
発生日時	令和4年6月26日 13時38分ごろ
発生場所	千葉県香取市境島地先（常陸利根川） 宮前四等三角点から真方位143° 1,050m付近 （概位 北緯35° 57.1′ 東経140° 31.2′）
事故の概要	水上オートバイ（船名なし）は、搭乗者3人を乗せた浮体をえい航して遊走中、浮体の搭乗者が落水して3人が負傷した。
事故調査の経過	令和4年7月6日、本事故の調査を担当する主管調査官（横浜事務所）ほか1人の地方事故調査官を指名した。 原因関係者から意見聴取を行った。
事実情報 船種船名、総トン数 船舶番号、船舶所有者等 L×B×D、船質 機関、出力、進水等	水上オートバイ（船名なし）、不詳 なし、個人所有 不詳、FRP ガソリン機関、不詳
乗組員等に関する情報	操縦者 47歳 操縦免許 なし 搭乗者A 49歳 搭乗者B 31歳 搭乗者C 30歳
死傷者等	重傷 1人（搭乗者A）、軽傷 2人（搭乗者B、搭乗者C）
損傷	なし
気象・水象	気象：天気 晴れ、風 ほとんどなし、視界 良好 水象：川面 平穏
事故の経過	本船は、操縦者が1人で乗り、搭乗者A、搭乗者B及び搭乗者Cの3人が並んで搭乗した「トーイングチューブと称する浮体」（以下「本件浮体」という。）を長さ約15mのロープでえい航し、令和4年6月26日12時30分ごろ、遊走の目的で北利根橋南東方約1,400mに所在する常陸利根川右岸の発着場所（河川敷）（以下「本件発着場所」という。）を出発した。 本船は、常陸利根川の上流の北利根橋付近と本件発着場所付近の間を何度か往復して遊走したのち、本件発着場付近に本件浮体を着岸させる目的で、下流方向に約30km/hの速力（対地速力、以下同じ）で

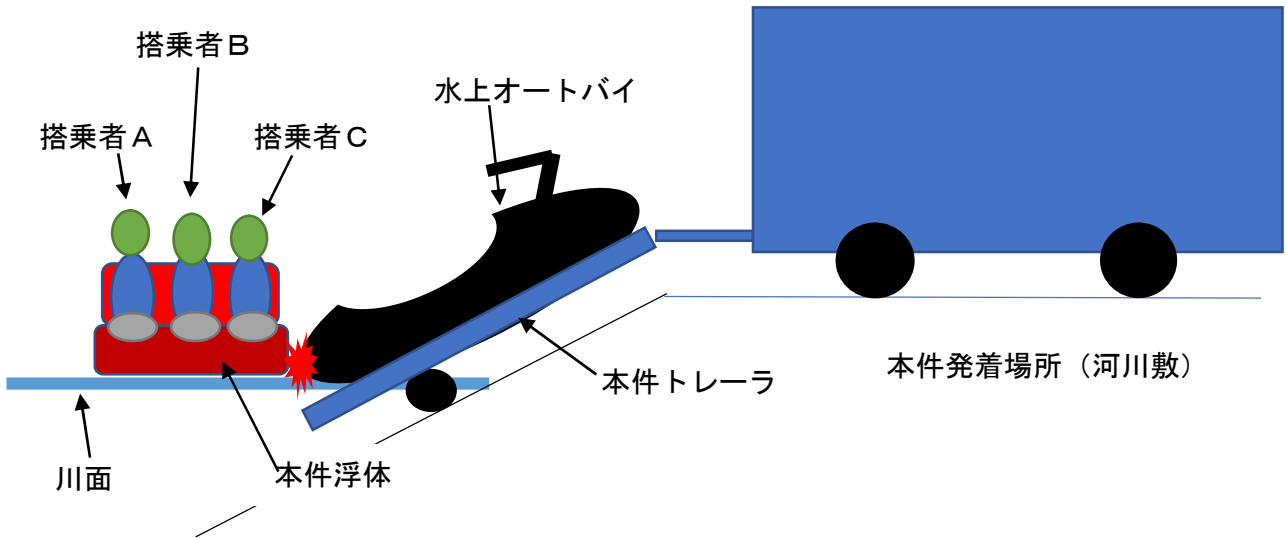
付図2 衝突のイメージ

<p>気象・水象等の関与 判明した事項の解析</p>	<p>なし</p> <p>本船は、常陸利根川の本件発着場所付近において、ふだんより長い長さ約15mのロープを使用して、本件浮体を約30km/hの速力でえい航中、操縦者が、本件浮体を着岸させようと右旋回したことから、本件浮体がふだんより旋回半径が大きくなって、本件発着場所付近にいた本件トレーラの後部に衝突し、搭乗者3人が本件浮体から投げ出されて負傷したものと考えられる。</p> <p>搭乗者3人は、本件浮体から投げ出された際、本件トレーラに搭載された水上オートバイ及び本件トレーラに当たったことから、負傷したものと考えられる。</p> <p>本件トレーラは、友人Aが本件発着場所付近で水上オートバイを川面に下ろそうとしていたことから、後部が川面に着水していた状態であったものと考えられる。</p> <p>操縦者は、特殊小型船舶操縦免許証を受有していなかったことから、水上オートバイの操縦を行ってはいなかった。</p> <p>操縦者及び船舶所有者は、小型船舶登録を行うことなく水上オートバイを使用してはいなかった。</p>
<p>原因</p>	<p>本事故は、本船が、常陸利根川の本件発着場所付近において、ふだんより長い長さ約15mのロープを使用して、本件浮体を約30km/hの速力でえい航中、操縦者が、本件浮体を着岸させようと右旋回したため、本件浮体がふだんより旋回半径が大きくなって、本件発着場所付近にいた本件トレーラの後部に衝突し、搭乗者3人が本件浮体から投げ出され、本件トレーラに搭載された水上オートバイ及び本件トレーラに当たったことにより発生したものと考えられる。</p>
<p>再発防止策</p>	<p>今後の同種事故等の再発防止に役立つ事項として、次のことが考えられる。</p> <ul style="list-style-type: none"> <li>・ 操縦者は、浮体をえい航する際、周囲だけでなく、後方のえい航状況に注意し、特に旋回時には浮体の動きに意識を向けること。</li> <li>・ 操縦者は、浮体をえい航して旋回する際、使用するロープの長さを考慮し、適切な操船を行うこと。</li> <li>・ 特殊小型船舶操縦免許証を受有していない者は、水上オートバイの操縦を行ってはいない。</li> <li>・ 船舶所有者は、水上オートバイ等の小型船舶を航行の用に供する際、必ず小型船舶登録を行うこと。</li> <li>・ 操縦者は、水上オートバイで浮体をえい航する際、運輸安全委員会ダイジェスト及び動画を参照にして安全な運航を行うこと。</li> </ul> <p><a href="https://www.mlit.go.jp/jtsb/bunseki-kankoubutu/jtsbdigests/pdf/jtsbdi-No32_all.pdf">https://www.mlit.go.jp/jtsb/bunseki-kankoubutu/jtsbdigests/pdf/jtsbdi-No32_all.pdf</a></p> <p><a href="https://www.mlit.go.jp/jtsb/setumei20190723.pdf">https://www.mlit.go.jp/jtsb/setumei20190723.pdf</a></p>

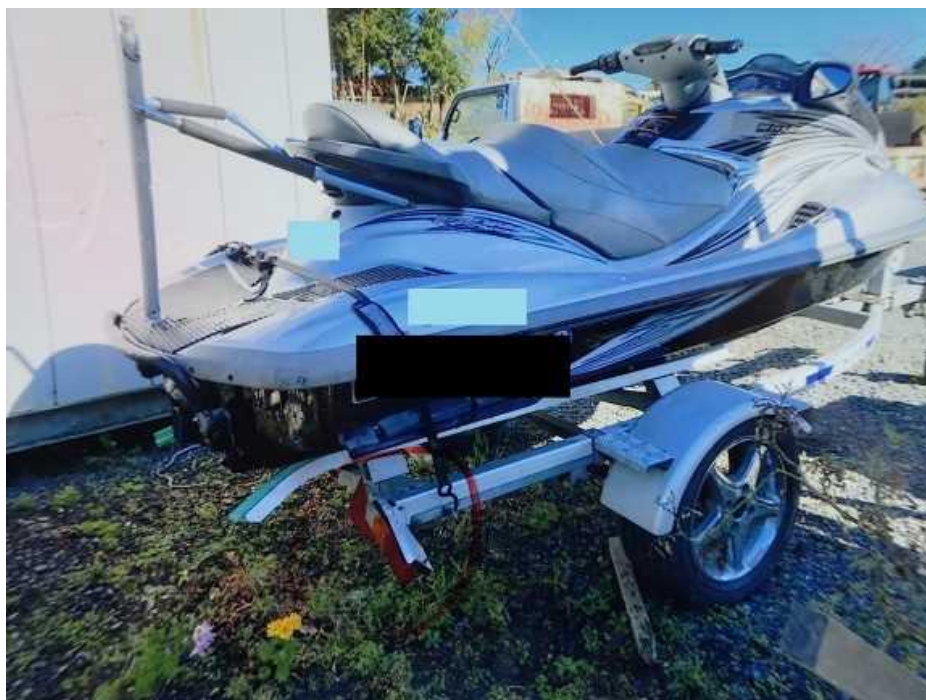
写真2 本件トレーラ及び搭載された水上オートバイ

<p>航行してから右転した際、13時38分ごろ、本件浮体が、左方に振られ、本件発着場所付近で、水上オートバイを川面に下ろそうと後部が川面に着水していた操縦者の友人（以下「友人A」という。）所有のトレーラ（以下「本件トレーラ」という。）の後部に衝突した。</p> <p>搭乗者は、3人全員が進行方向に向かって左方に投げ出され、本件トレーラに搭載された水上オートバイ及び本件トレーラに当たったのち落水した。</p> <p>発着場所付近にいた友人たちは、搭乗者3人を救助し、救急車を要請した。</p> <p>搭乗者Aは、ドクターヘリにより千葉県印西市所在の病院に搬送され、多発肋骨骨折、左肩甲骨骨折等複数部位の骨折と診断された。</p> <p>搭乗者B及び搭乗者Cは、救急車により茨城県神栖市所在の病院に搬送され、搭乗者Bが右橈骨骨折、搭乗者Cが左足打撲と診断された。</p> <p>（付図1 事故発生場所概略図、付図2 衝突時のイメージ、写真1 被引浮体（本件浮体同型品）、写真2 本件トレーラ及び搭載された水上オートバイ 参照）</p>
<p>その他の事項</p>	<p>本事故当日、水上オートバイを趣味とする約20人は、以前亡くなった仲間を追悼し、4台の水上オートバイ及び本件浮体をえい航して遊走する目的で、本件発着場所付近の河川敷に集合していた。</p> <p>本事故時、本件浮体の進行方向に向かって、右から搭乗者A、搭乗者B、搭乗者Cの順にそれぞれ座り、本件浮体の握り手を掴んでいた。</p> <p>友人Aによれば、本事故時、周囲に釣りやウェイクボードをしている人がいたので、操縦者は、過大な速力や急旋回、急加速を行わないように特に注意して航行していたとのことであった。</p> <p>友人A及び搭乗者Bによれば、操縦者が、周囲の状況を確認するのに意識を向けて、後方の本件浮体の状況の確認がおろそかになったこと、及びえい航ロープの長さがふだん約10mで着岸できるように操船しているのに、本事故当時は約15mと長かったので、ふだんより本件浮体の旋回半径が大きくなって本件発着場に近づき過ぎ、ふだんどおりの着岸ができなかったのではないかとのことであった。</p> <p>操縦者は、特殊小型船舶操縦免許証を受有しておらず、かつ水上オートバイが未登録であったが、搭乗者A及び搭乗者Bは、操縦者がふだんから水上オートバイに乗っていたので、そうだと思わなかった。</p> <p>操縦者及び本件浮体の搭乗者は、全員が救命胴衣を着用していた。</p>
