## 船舶事故調査報告書

事故種類	乗組員負傷
発生日時	令和4年7月11日 09時27分ごろ
発生場所	浦賀水道航路 第2海堡灯台から真方位182° 1.0海里（M）付近 （概位 北緯35° 17.7′ 東経139° 44.5′）
事故の概要	護衛艦てるづきは、航行中、給電盤内の遮断器の取り外し作業中に乗組員2人が負傷した。
事故調査の経過	令和4年8月2日、本事故の調査を担当する主管調査官（横浜事務所）を指名した。なお、後日、1人の地方事故調査官を新たに指名した。 原因関係者から意見聴取を行った。
事実情報 船種船名、総トン数 船舶番号、船舶所有者等 L×B×D、船質 機関、出力、進水等	護衛艦 てるづき、5,100トン（基準排水量） 116（艦船国籍証書の番号）、防衛省 151.0m×18.3m×5.4m、鋼 ガスタービン機関4基、47,072kW（合計）、平成25年3月7日
乗組員等に関する情報	機関長 35歳 機関2級（防衛省基準） 乗組員A 42歳 機関2級（防衛省基準） 乗組員B 39歳 機関2級（防衛省基準）
死傷者等	重傷 1人（乗組員B）、軽傷 1人（乗組員A）
損傷	埋込遮断器に焼損等
気象・海象	気象：天気 晴れ、風向 北北西、風速 約3m/s、視界 良好 海象：海上 平穏
事故の経過	本艦は、機関長、乗組員A及び乗組員Bほか約210名が乗り組み、訓練の目的で東京都大島周辺に向けて、令和4年7月11日08時50分ごろ、神奈川県横須賀市横須賀港第1区吉倉岸壁Y-3を離岸し、訓練準備を行いつつ、浦賀水道に入航して、南東進した。 機関長は、操縦室で指揮を執っていたところ、第1配電盤室から、給電盤の第1分電盤用埋込遮断器（以下「本件遮断器」という。）の

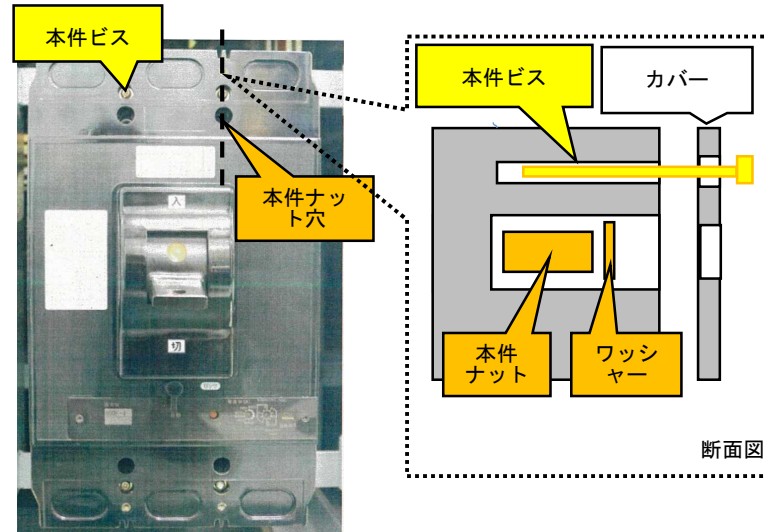
図1 本件遮断器及び断面図

乗組員Aは、他の埋込遮断器を取り外す場合、ビスを外してから引き抜いていたこと、本件遮断器の取付けナット（以下「本件ナット」という。）が本件ナットを回すための工具を差し込む穴の奥にあり見えず、カバーを止めているビス（以下「本件ビス」という。）が見えたので、4か所の本件ビスを緩めて外した。（図1参照）

<p>乗組員A及び乗組員Bは、長袖の作業服、作業帽を着用していたが、保護眼鏡等は着用していなかった。</p> <p>乗組員Bは、重量のある本件遮断器を引き抜いて抱えるので、滑りを防止する目的で手袋を着用しておらず、袖口は、抱き抱える体勢をとった際、肘方にずれていた。</p> <p>(4) 事故発生に関する情報</p> <p>本艦では、本事故後、本件遮断器の状態を調べ、電源側端子の焼損、本件ワッシャーの脱落が認められた。</p> <p>本艦では、事故調査を行い、乗組員A及び乗組員Bが、本件ビスを外して給電盤から本件遮断器を引き抜こうとしたので、本件遮断機の本体とカバーの間に隙間が生じて本件ワッシャーが本件遮断機の中に落下し、本件遮断機の通電部に接触して火花が生じ、乗組員A及び乗組員Bが負傷したものと推測した。</p> <p>(5) 電気工事に関する情報</p> <p>本艦の電気工事については、特別な資格は必要ないが、機関長が、電気工事の内容を考慮して、専門的な訓練を受けた乗組員に指示して実施させていた。</p>
<p><b>分析</b></p> <p>乗組員等の関与 船体・機関等の関与 気象・海象等の関与 判明した事項の解析</p>	<p>あり なし なし</p> <p>本艦は、浦賀水道航路を南東進中、乗組員A及び乗組員Bが、本件ビスを外して給電盤から本件遮断器を引き抜こうとしたことから、本件遮断器の本体とカバーとの間に隙間ができて本件ワッシャーが落下し、本件遮断器の通電部分に接触して火花が生じ、乗組員A及び乗組員Bが火花を受けて負傷したものと考えられる。</p> <p>乗組員Aは、本件遮断器に本件ナットを回して引き抜くように表記されていたが、他の型の埋込遮断器ではビスを外して引き抜いていたこと、本件ナットが本件ナットを回す工具を入れ込む穴の奥にあり見えなかったことから、本件ビスを外したものと考えられる。</p> <p>本件ビスは、一般的なドライバーで容易に緩めて、取り外すことができたものと考えられる。</p>
<p><b>原因</b></p>	<p>本事故は、本艦が、浦賀水道航路を南東進中、乗組員A及び乗組員Bが、本件ビスを外して給電盤から本件遮断器を引き抜こうとしたため、本件遮断器の本体とカバーとの間に隙間ができて本件ワッシャーが落下し、本件遮断器の通電部分に接触して火花が生じ、乗組員A及び乗組員Bが火花を受けたことにより発生したものと考えられる。</p>

<p><b>再発防止策</b></p>	<p>本艦では、本事故後、次の措置を採るとともに乗組員に対して注意喚起を行った。</p> <ul style="list-style-type: none"> <li>・本件遮断機の近くに取り外し方法を掲示した。</li> </ul>

<ul style="list-style-type: none"><li>・ 本件ビスを誤って取り外すことがないように、本件ビスの上にビニールテープを貼った。</li></ul> <p>今後の同種事故等の再発防止に役立つ事項として、次のことが考えられる。</p> <ul style="list-style-type: none"><li>・ 乗組員は、配線用遮断器の取り外し作業を行う場合、取扱説明書に記載された方法で行うこと。</li><li>・ 配線用遮断器の製造者は、通電中にビス等を取り外した際に感電、発火等のおそれがある場合、同ビス等の付近に通電中には取り外しを行わないように表記すること。また、同ビス等を容易に取り外せない構造とすることが望ましい。</li></ul>
--	--
