船舶事故調査報告書

令和5年5月31日
 運輸安全委員会（海事専門部会）議決
 委員 佐藤 雄二（部会長）
 委員 田村 兼吉
 委員 岡本 満喜子

事故種類	沈没
発生日時	令和4年3月2日 23時05分ごろ
発生場所	静岡県静岡市清水港南東方沖 清水灯台から真方位134° 3.8海里（M）付近 （概位 北緯34° 58.0′ 東経138° 35.2′）
事故の概要	漁船第十八長宝丸 ^{ちようほう} は、西南西進中、左舷側に傾斜して浸水したのち、沈没した。 第十八長宝丸は、船長が行方不明となり、甲板員1人が負傷した。
事故調査の経過	令和4年3月8日、本事故の調査を担当する主管調査官（横浜事務所）ほか1人の地方事故調査官を指名した。 原因関係者から意見聴取を行った。
事実情報 船種船名、総トン数 船舶番号、船舶所有者等 L×B×D、船質 機関、出力、進水等	漁船 第十八長宝丸、19トン SO2-5258（漁船登録番号）、有限会社長宝丸漁業 18.81m（Lr）×4.60m×2.07m、FRP ディーゼル機関、漁船法馬力数190、平成4年1月28日 （写真1参照） <div style="text-align: center;">   </div> <p style="text-align: center;">写真1 本船</p>
乗組員等に関する情報	船長 46歳 一級小型船舶操縦士・特殊小型船舶操縦士・特定 免許登録日 平成6年3月31日 免許証交付日 平成30年11月22日 （令和6年3月30日まで有効） 船団長 61歳 一級小型船舶操縦士・特殊小型船舶操縦士・特定

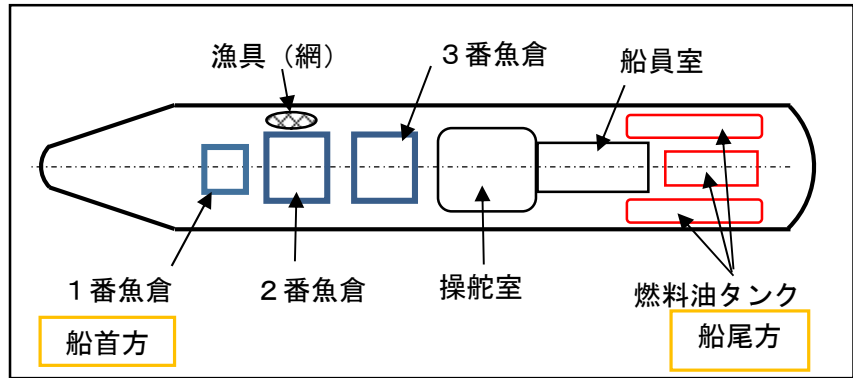
図2 操舵室等の配置状況

1番魚倉（いわしの積込みt数 海水及び氷含む）	約7 t
2番魚倉（いわしの積込みt数 海水及び氷含む）	約15 t
3番魚倉（いわしの積込みt数 海水及び氷含む）	約15 t
燃料油タンク（A重油 合計容量kl）	約5.8kl
漁具（網）	約100kg

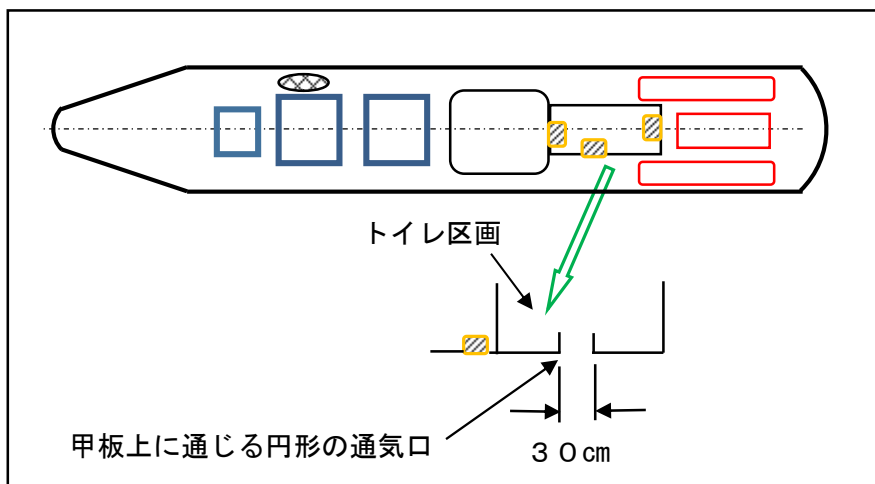
図4 開口部（船員室左舷側のトイレ区画）の状況（イメージ）

本船は、船員室の左舷側にトイレ（後付け）を設けており、それに伴い同室囲壁の下部にトイレ使用時の換気を行うよう甲板上に通じる円形の通気口（直径約30cm）が開けられていた。

甲板員Aは、本船が左舷側に傾斜し、船員室のトイレの換気を行う円形の通気口から海水が船員室に流入したのち、閉鎖していた機関室へ通じる引き戸を押し外して同室に海水が流入したと本事故後に思った。（図4、図5参照）

円形の通気口は、トイレ使用時の換気を行うことから、開けられたものと考えられる。

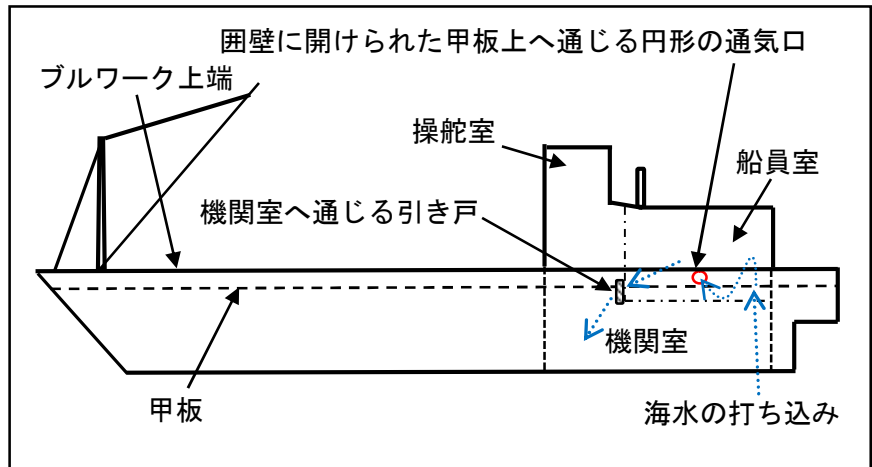
図5 本船の機関室等の配置状況及び浸水の経路（イメージ）

本船は、約8m/sの北西風が吹き、漁獲物を満載とした状況下、大瀬崎西方沖を乾舷が約0.6mの状態ですぐ西南西進中、波高約3～4mの波を左舷方から受け、打ち込んだ海水が甲板上に滞留して左舷側に傾斜し、更に大量の海水が打ち込んで滞留するとともに甲板上に開けられていた通気口から海水が流入したことから、船員室が浸水し、機関室へ通じる引き戸を押し外して同室に流入し、浮力を喪失して、船尾部から沈没した可能性があると考えられる。
