# 船舶事故調査報告書

| 事故種類 | 乗揚 |
| 事故の概要 | 旅客船にしきは、南南西進中、暗礁に乗り揚げた。<br>にしきは、左舷船尾部船底に破口等を生じ、舵機室等に浸水した。 |

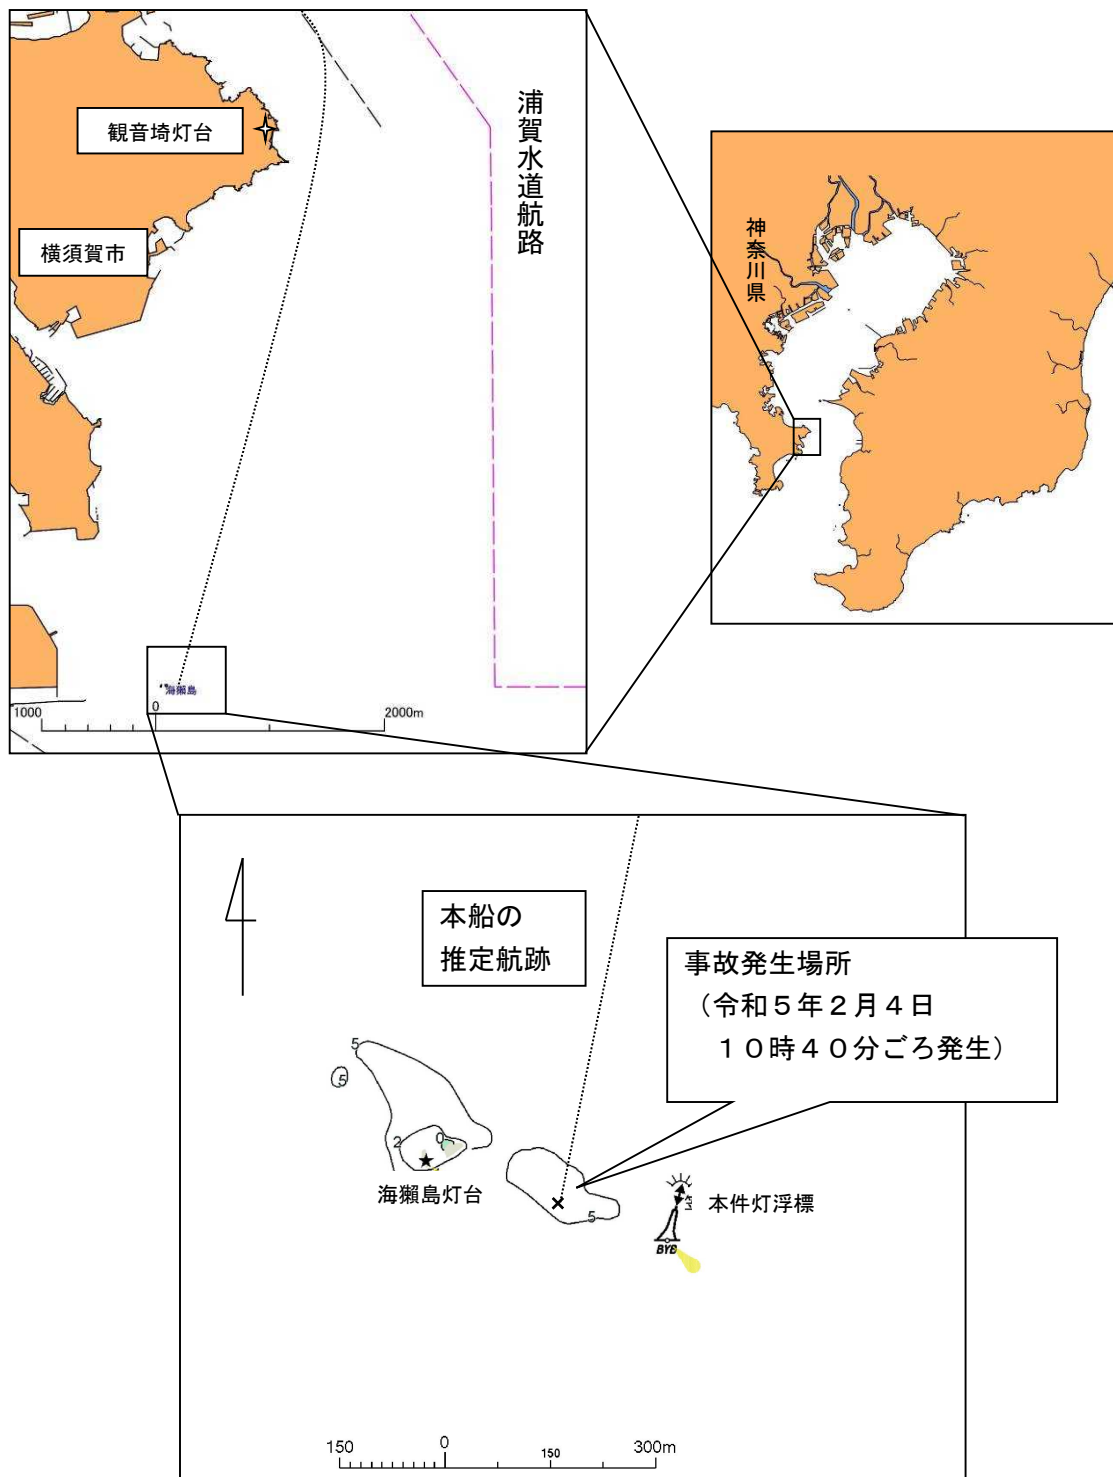
付図1 事故発生経過概略図

| | <p>う、更に右転して同漁船等の西方を通過することとした。</p> <p>船長は、GPSプロッター等で自船位置を確認しながら、海獺島灯台に船首を向け約20ノットの対地速力で南南西進し、海獺島灯台と笠島灯浮標（以下「本件灯浮標」という。）の間を通過しようとしたところ、10時40分ごろ暗礁に乗り揚げた。</p> <p>船長は、主機を停止し、損傷状況等を確認したところ、本船は暗礁を乗り越えた状態で、舵機室、燃料タンク室及び機関室に浸水を確認、118番通報した。</p> <p>船長ほか2人は、来援した巡視艇に救助され、本船は、船尾端が海面に没する状態で安定したので、同巡視艇により浦賀沖までえい航され、タグボートに引き継がれたのち横須賀市のマリーナの棧橋に着陸した。</p> <p>（付図1 事故発生経過概略図、写真1 本船、写真2 左舷船尾部船底の破口、写真3 左舷プロペラの曲損 参照）</p> |

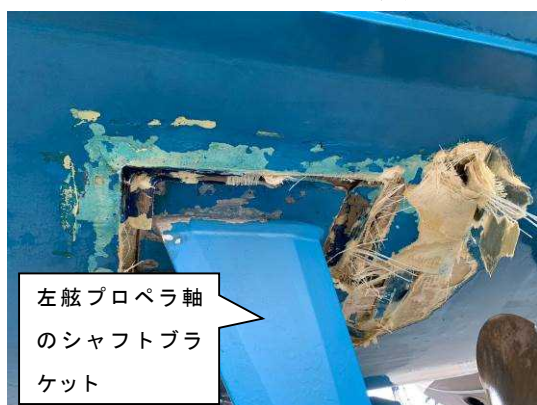
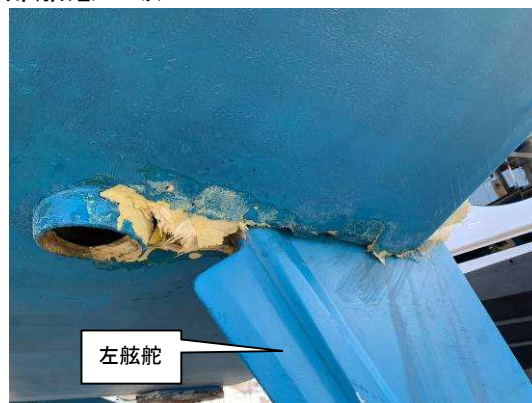
| 損傷 | 左舷船尾部船底に破口、左舷プロペラに曲損等 |

| <b>分析</b><br>乗組員等の関与<br>船体・機関等の関与<br>気象・海象の関与<br>判明した事項の解析 | <p>あり</p> <p>なし</p> <p>なし</p> <p>本船は、海獺島東南東方沖を南南西進中、船長が、海図等で予定航行経路の水路調査を行っていない中、本件灯浮標が東方位標識であることを知らず、本件灯浮標西側に拡張する干出岩を含む暗礁に向けて航行を続けたことから、同暗礁に乗り揚げたものと考えられる。</p> <p>本件灯浮標は、本件灯浮標の東側に可航水域があることを示し、また、本件灯浮標の西側に干出岩を含む暗礁が拡張していることを示す東方位標識であったものと認められる。</p> |
| <b>原因</b> | <p>本事故は、本船が、海獺島東南東方沖を南南西進中、船長が、海図等で予定航行経路の水路調査を行っていない中、本件灯浮標が東方位標識であることを知らず、本件灯浮標西側に拡張する干出岩を含む暗礁に向けて航行を続けたため、同暗礁に乗り揚げたものと考えられる。</p> |

写真2 左舷船尾部船底の破口

| <b>再発防止策</b> | <p>今後の同種事故等の再発防止に役立つ事項として、次のことが考えられる。</p> <ul style="list-style-type: none"> <li>・ 船長は、事前に海図等で予定航行経路の水路調査を十分に行い、適切なコースを選定すること。</li> <li>・ 船長は、東方位標識灯を視認した場合、当該標識灯の意味及び航行できる水域を確認すること。</li> </ul> |

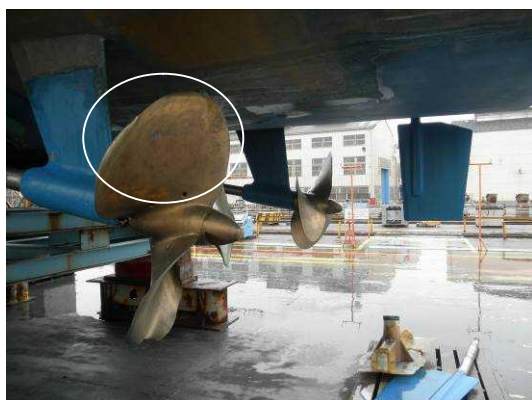
写真3 左舷プロペラの曲損
