## 船舶事故調査報告書

事故種類	衝突（消波ブロック）
発生日時	令和4年4月9日 16時00分ごろ
発生場所	高知県高知市高知港 高知港口防波堤灯台から真方位182° 170m付近 （概位 北緯33° 29.9′ 東経133° 34.9′）
事故の概要	プレジャーボート <sup>しゅうへい</sup> 周平号は、北北西進中、消波ブロックに衝突した。 周平号は、船長が負傷し、船首部等に亀裂を生じた。
事故調査の経過	令和4年4月18日、本事故の調査を担当する主管調査官（神戸事務所）ほか1人の地方事故調査官を指名した。 原因関係者から意見聴取を行った。
事実情報 船種船名、総トン数 船舶番号、船舶所有者等 L×B×D、船質 機関、出力、進水等	プレジャーボート 周平号、5トン未満 282-15735高知、個人所有 7.47m (Lr) × 2.88m × 1.62m、FRP ディーゼル機関、169.17kW、平成7年4月
乗組員等に関する情報	船長 52歳 一級小型船舶操縦士・特殊小型船舶操縦士・特定 免許登録日 平成24年10月12日 免許証交付日 令和元年7月12日 （令和4年10月11日まで有効）
死傷者等	軽傷 1人（船長）
損傷	船首部等に亀裂
気象・海象	気象：天気 晴れ、風向 南、風力 2、視界 良好 海象：海上 平穏
事故の経過	本船は、船長が1人で乗り組み、釣りの目的で、令和4年4月9日02時15分ごろ、高知港南方沖の釣り場に向けて高知市所在のマリーナを出航した。 船長は、15時10分ごろ釣りを終えて、高知港南方約18海里沖から帰航を始め、約20ノット（kn）の速力（対地速力、以下同じ。）で自動操舵により北北西進中、15時35分ごろから船尾甲板と操舵室の間を往復しながら釣り道具の片付けを始めた。 船長は、同じ針路及び速力で航行中、操舵室内で腰をかがめて片

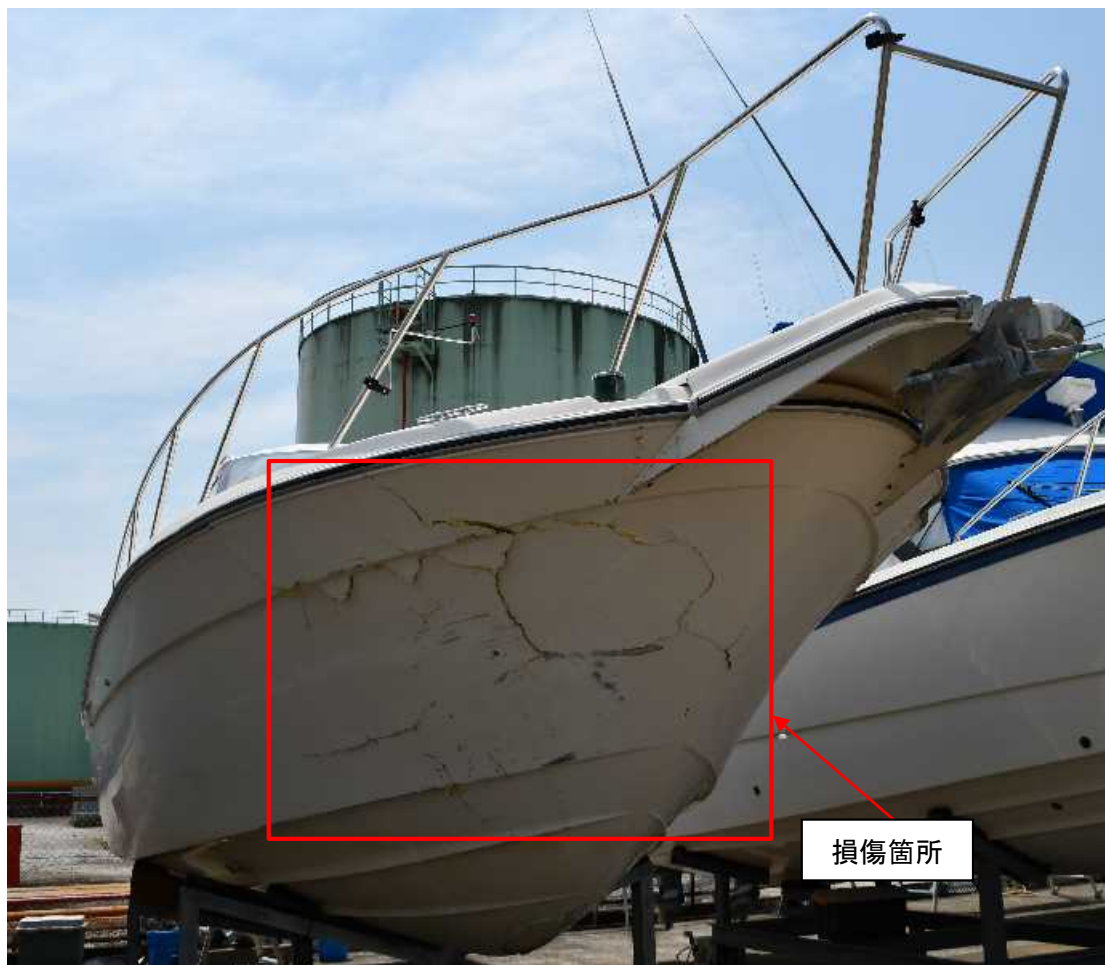
写真1 本船

<p>付けをしていたところ、16時00分ごろ、本船が高知港南防波堤（以下「本件防波堤」という。）の消波ブロックに衝突した。</p> <p>船長は、衝撃で操舵室前方のキャビンに飛ばされて船体に全身を強くぶつけた後、キャビン内に消波ブロックが突き出ている状態を認め、消波ブロックに衝突した事を知った。</p> <p>船長は、操舵室に戻り、機関を後進にかけて消波ブロックから離れ、船首部からの浸水のおそれを感じたので、船首が浮上する約15knの速力で出航地に戻った。</p> <p>船長は、出航地に到着後、マリーナを通じて海上保安部に本事故の発生を通報した。</p> <p>（付図1 事故発生経過概略図、写真1 本船 参照）</p>
<p>その他の事項</p>	<p>船長は、ふだんは帰航を始める前に釣り道具を片付けていたが、本事故当日は釣果が良かったので、早く戻って知人に魚を分けようと思い、釣り道具の片付けを後回しにして帰航を始めたので、ふだんどおり片付けてから帰航を始めるべきだったと本事故後に思った。</p> <p>船長は、ふだん高知港に帰航する際、目視による見張りのほかGPSプロッターを確認しながら陸岸が見える本件防波堤南方約1,000m手前まで航行し、そこで手動操舵に切り替えて速力を落とし、本件防波堤を右舷側に見て高知港内に入航していた。</p> <p>船長は、本事故発生時、本件防波堤南方約1,000m手前に着くまでに釣り道具の片付けは終わると思っていたが、釣り糸が絡んでいてふだんよりも片付けに時間がかかっていたと本事故後に思った。</p>
<p><b>分析</b></p> <p>乗組員等の関与 船体・機関等の関与 気象・海象等の関与 判明した事項の解析</p>	<p>あり なし なし</p> <p>本船は、高知港南方沖を北北西進中、船長が、操舵室内で腰をかがめた姿勢で釣り道具の片付けをしながら同じ針路及び速力で航行を続けたことから、本件防波堤に接近していることに気付かず、消波ブロックに衝突したものと考えられる。</p> <p>船長は、本事故当日の釣果が良く、早く戻って知人に魚を分けようと思ったことから、ふだんどおりの帰航を始める前ではなく、帰航中に操舵室内で腰をかがめた姿勢で釣り道具を片付けていたものと考えられる。</p> <p>船長は、釣り道具の片付けを始めたところ、釣り糸が絡んでいたことから、ふだんよりも片付けに時間がかかったものと考えられる。</p>

<b>再発防止策</b>	<p>今後の同種事故等の再発防止に役立つ事項として、次のことが考えられる。</p> <ul style="list-style-type: none"><li>・ 船長は、航行中は操船に専念し、釣り道具の片付けは帰航開始前又は帰航後に行うこと。</li></ul>
--------------	--
