船舶事故調査報告書

令和5年5月17日
 運輸安全委員会（海事専門部会）議決
 委員 佐藤 雄二（部会長）
 委員 田村 兼吉
 委員 岡本 満喜子

事故種類	衝突（橋梁）
発生日時	令和4年7月20日 20時26分ごろ
発生場所	阪神港神戸第3区六甲アイランド大橋 神戸第7防波堤東灯台から真方位324° 1.8海里（M）付近 （概位 北緯34° 42.0′ 東経135° 16.5′）
事故の概要	貨物船ニューなんせいは、東進中、デリックブームが橋梁に衝突した。 ニューなんせいは、デリックブーム先端部分に塗膜剝離を伴う擦過傷を生じ、また、六甲アイランド大橋は、西側補剛桁に擦過傷等が生じた。
事故調査の経過	令和4年7月25日、本事故の調査を担当する主管調査官（神戸事務所）ほか1人の地方事故調査官を指名した。 原因関係者から意見聴取を行った。
事実情報 船種船名、総トン数 船舶番号、船舶所有者等 L×B×D、船質 機関、出力、進水等	貨物船 ニューなんせい、499トン 136838、芙蓉海運株式会社（A社） 74.20m×12.30m×7.04m、鋼 ディーゼル機関、1,471kW、平成15年11月
乗組員等に関する情報	船長 51歳 三級海技士（航海） 免許年月日 平成6年9月20日 免状交付年月日 平成31年2月27日 免状有効期間満了日 令和6年2月26日 航海士A 56歳 四級海技士（航海） 免許年月日 平成9年8月19日 免状交付年月日 令和2年3月24日 免状有効期間満了日 令和6年9月3日
死傷者等	なし
損傷	本船 デリックのブーム先端部分に塗膜剝離を伴う擦過傷 橋梁 西側補剛桁に擦過傷等、検査路受け梁にラック破損等、東側補剛桁に吊り金具損傷等
気象・海象	気象：天気 曇り、風向 南、風力 1、視界 良好

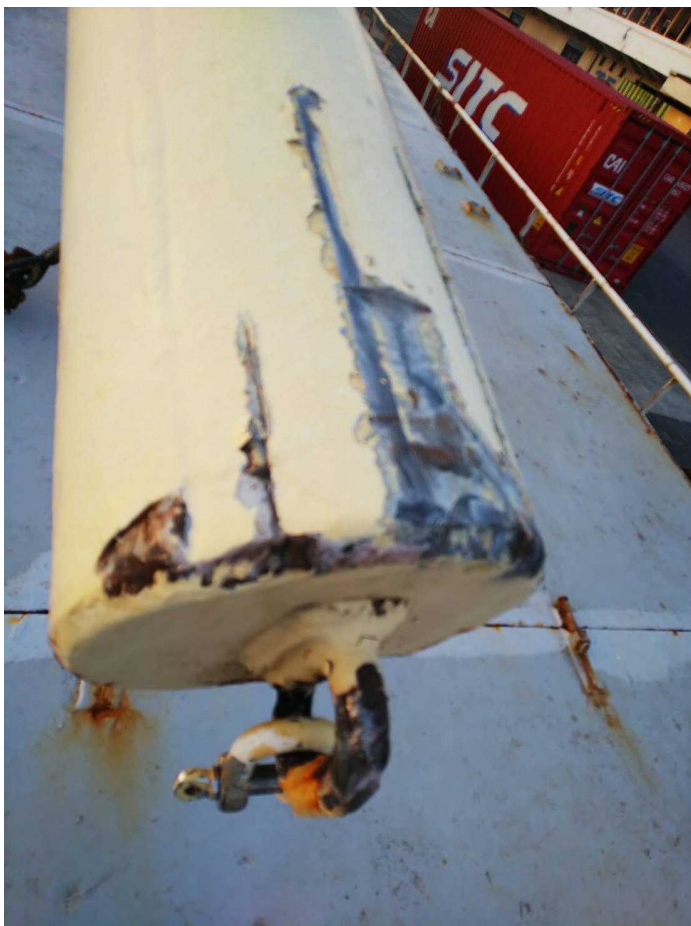
写真1 前部デリックブーム先端（損傷箇所）

<p>リックブームをまだ下ろしていないことを報告しなかったものと考えられる。</p>
<p>原因</p>	<p>本事故は、夜間、本船が、阪神港神戸第3区を東進中、船長が、航海士Aが前部デリックブームを下ろしていると思い込み、高さ32.0mの前部デリックブームを立てた状態で高さ31.8mの本件橋梁下を航行したため、前部デリックブームの先端部が本件橋梁に衝突したものと考えられる。</p>
<p>再発防止策</p>	<p>今後の同種事故等の再発防止に役立つ事項として、次のことが考えられる。</p> <ul style="list-style-type: none"> ・ クレーンを搭載した船舶は、やむを得ない事由のない限り、ブームを下げた状態で航行すること。 ・ 船長は、橋等の下方を航行する際、潮汐等を十分考慮して船体構造物の最上部と十分な間隔を確保すること。 ・ 船長と、乗組員は相互に積極的な意思疎通を行い、常に情報、認識を共有すること。

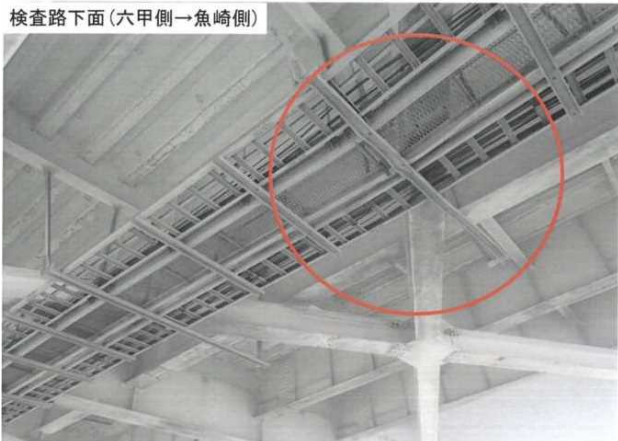
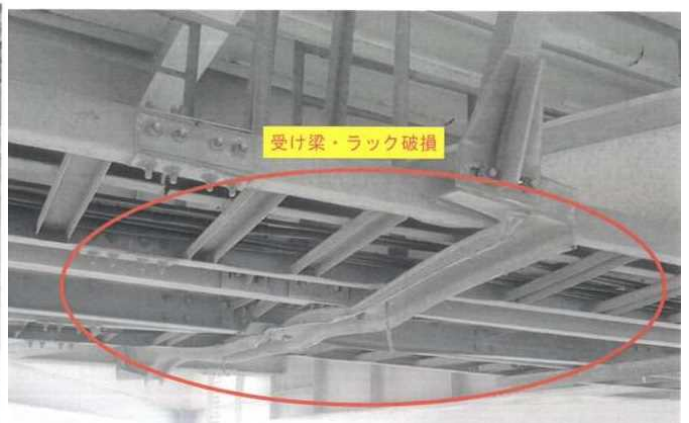
写真4 本件橋梁損傷箇所2

検査路下面(六甲側→魚崎側)
