船舶事故調査報告書

事故種類	衝突
発生日時	令和4年12月17日 13時30分ごろ
発生場所	和歌山県和歌山下津港外港 田倉埼灯台から真方位154° 1.1海里（M）付近 （概位 北緯34° 14.9′ 東経135° 04.3′）
事故の概要	セメント運搬船第三十すみせ丸は、西北西進中、また、プレジャーボート孝丸は、船首を東方に向けて漂流中、両船が衝突した。 第三十すみせ丸は、船首部外板に擦過傷を生じ、また、孝丸は、右舷船首部の割損等を生じた。
事故調査の経過	令和5年1月26日、本事故の調査を担当する主管調査官（神戸事務所）ほか1人の地方事故調査官を指名した。 原因関係者から意見聴取を行った。
事実情報 船種船名、総トン数 船舶番号、船舶所有者等 L×B×D、船質 機関、出力、進水等	A セメント運搬船 第三十すみせ丸、358トン 134636、辰和海運株式会社（A社） 49.99m×9.60m×4.00m、鋼 ディーゼル機関、736kW、平成8年5月 B プレジャーボート 孝丸、5トン未満 252-16515和歌山、個人所有 6.33m（Lr）×2.35m×1.05m、FRP ガソリン機関（船外機）、84.60kW、平成2年4月
乗組員等に関する情報	A 船長A 64歳 四級海技士（航海） 免許年月日 昭和58年2月1日 免状交付年月日 令和2年1月31日 免状有効期間満了日 令和7年5月7日 航海士A 52歳 五級海技士（航海） 免許年月日 平成6年5月27日 免状交付年月日 平成30年6月18日 免状有効期間満了日 令和5年6月17日 B 船長B 65歳 二級小型船舶操縦士

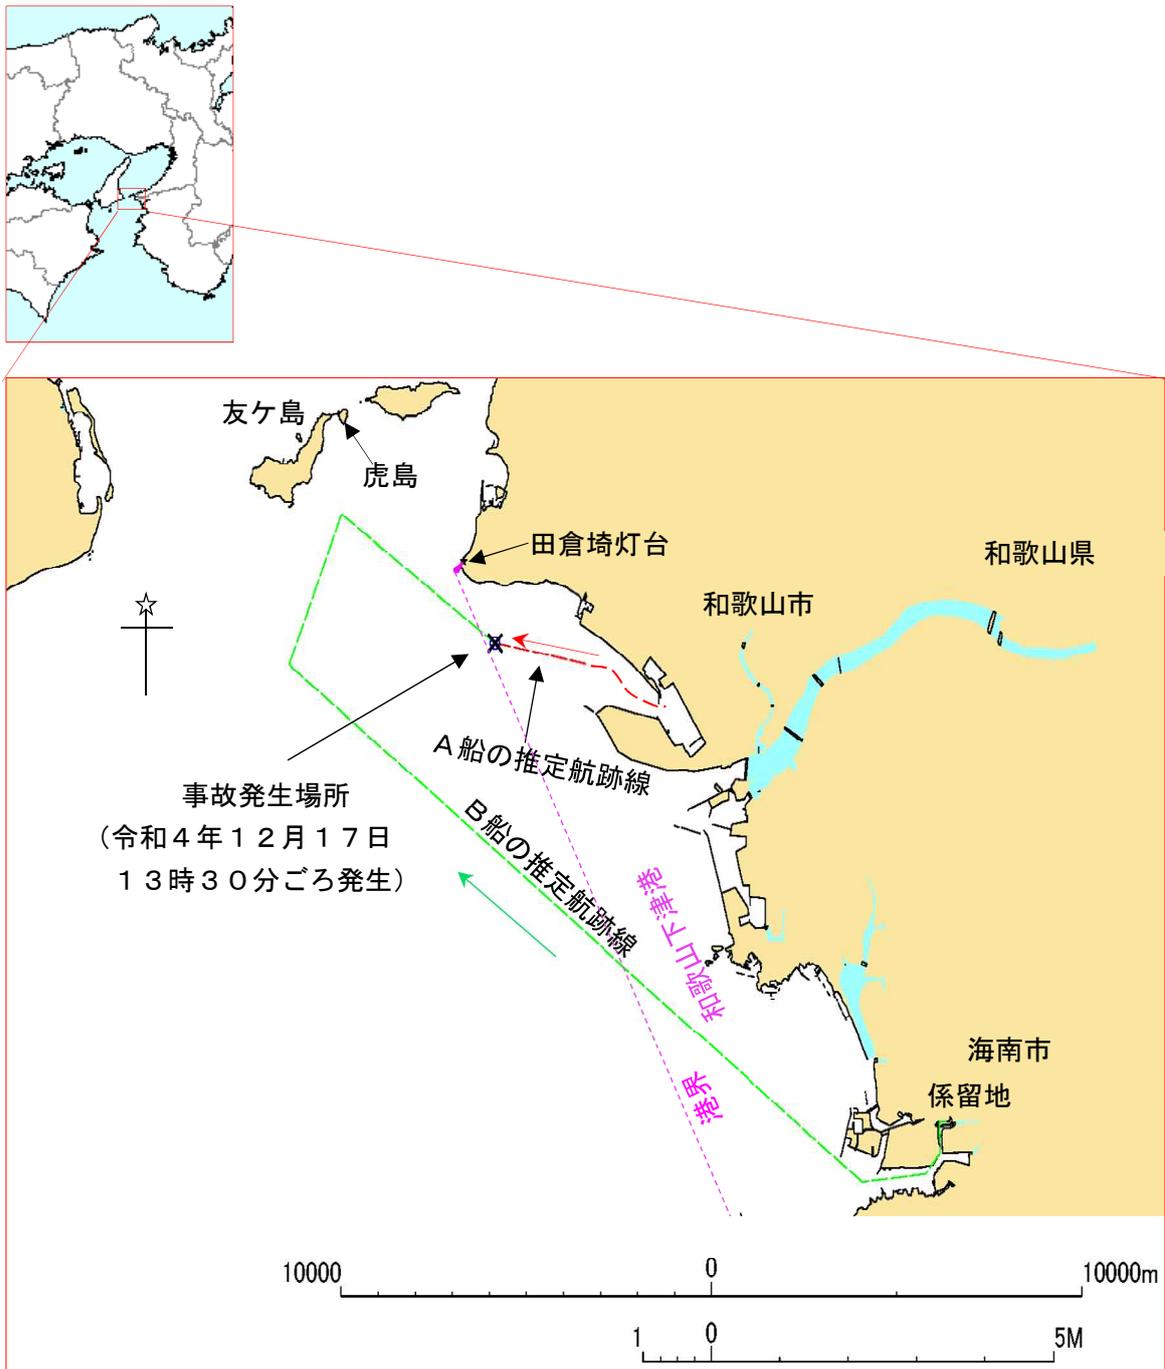
付図1 事故発生経過概略図

免許登録日 平成19年7月27日 免許証交付日 令和3年9月7日 (令和9年7月26日まで有効)
死傷者等	なし
損傷	A 船首部外板に擦過傷 B 右舷船首部の割損、電動ウインチに破損、船首部の手すりに曲損 (全損)
気象・海象	気象：天気 小雨、風向 北西、風力 1、視界 良好 海象：海上 平穏、潮汐 ほぼ高潮時
事故の経過	<p>A船は、船長Aほか4人が乗り組み、セメント約500tを積載し、令和4年12月17日13時05分ごろ広島県広島港に向けて和歌山下津港和歌山北区を出港した。</p> <p>A船は、13時20分ごろ船長Aが出港操船を終えてから出港部署配置を解き、操舵スタンド左舷側のレーダーをノースアップ表示で3Mレンジに設定させ、約280°（真方位、以下同じ。）の針路及び約10.3ノット（kn）の速力（対地速力、以下同じ。）で、自動操船により航行した。</p> <p>航海士Aは、船首配置の作業を終え、13時23分ごろ事務室内で運航会社宛にA船の航海計画書を電子メールで送信した後、事務作業を行って、13時28分ごろに船橋当直を行う目的で昇橋した。</p> <p>航海士Aは、操舵スタンド左舷側のレーダー画面を見ながら、簡単な航海当直の引継ぎを船長Aから受けた後、レーダー画面を再確認しながら航海当直を始め、船長は操舵室後方の海図台で事務作業を始めた。</p> <p>出港時、船尾配置だった機関長は、出港作業を終え、機関室の見回りを行った後、機関室内の拭き掃除の途中、使用していたモップを船尾甲板でゆすいでいたところ、右舷船尾正横2m付近に白いクーラーボックスにしがみついた、船尾方に通り過ぎる落水者（以下「船長B」という。）を認め、13時30分ごろ昇橋して右舷後方に落水者を発見した旨の報告を行った。</p> <p>航海士Aは直ちに手動操船に切り替え右転操作を行い、海図台で事務作業していた船長Aは主機を徐々に減速させるとともに、船長Bを発見したことを海上保安部に通報した。</p> <p>A船は、ゆっくり船長Bに接近したが、A船に船長Bの救助に適した小型船を搭載していなかったため、船長Aが拡声器を用いて付近にいたプレジャーボート（以下「C船」という。）に船長Bの救助を依頼した。</p> <p>B船は、船長Bが1人で乗り組み、釣りの目的で、06時00分ごろ和歌山市沖ノ島南方海域の釣り場に向けて和歌山県海南市の係留地を出発した。</p>

<p>B船は、釣り場を変えながら昼過ぎまで釣りをを行い、はまちが12本釣れたので、魚の鮮度保持処理（血の洗い流し）（以下「下処理」という。）を左舷後部甲板の生け簀で行いながら帰航することとし、13時00分ごろ針路約130° 約7.8knの速力で田倉埼南東方に向けて和歌山市虎島南方海域の釣り場を出発した。</p> <p>B船は、13時18分ごろ田倉埼南東方沖に到着し、船首を東方に向けて漂泊を始め、船長Bが、生け簀を見たところ、生け簀の中を泳ぐはまち1匹を見付け、このはまちも下処理が必要と思った。</p> <p>船長Bは、船尾方を向いて、下処理が終わったはまちを2つのクーラーボックスに入れ、泳いでいたはまちを生け簀からすくい揚げて下処理を行っていたところ、13時30分ごろ衝撃を受けた。</p> <p>船長Bは、船首方を振り返るとほぼ同時に錨が頭上を通るのを認め、直後にA船の右舷方の海に投げ出された。</p> <p>B船は、A船の左舷方で転覆した。</p> <p>C船の船長は、船長Aの依頼を受け、13時47分ごろ同乗者2人と協力して船長Bを救助し、B船に船長B以外の乗船者がいないことを船長Aに伝えた後、携帯電話で海上保安部に通報したところ、同保安部の指示で和歌山下津港和歌山第1区所在の海上保安部専用棧橋に搬送した。</p> <p>船長Bは、生理的振戦^{しんせん}があったが、負傷はしていなかった。</p> <p>B船は、来援した巡視艇に和歌山市雑賀崎^{まがさき}にえい航された。</p> <p>（付図1 事故発生経過概略図、写真1 A船、写真2 B船 参照）</p>
<p>その他の事項</p>	<p>船長A及び航海士Aは、レーダーを用いて船橋当直の引継ぎを行った際、レーダー映像には友ヶ島及び田倉埼付近に多数の小型船が映っていたが、本船船首方付近にB船が映っていなかったと本事故後に思った。</p> <p>A船は、船首楼中央部にバケットエレベーター（チェーンに装着された多数のバケットが上下に回転することで、セメントを垂直に搬送することができる装置）が設置されており、正船首方約8°の範囲に死角が生じていたが、船橋内で左右舷どちらかに移動すれば、死角を補うことができた。</p> <p>船長Aは、本事故当時、時折雨が降る中、レーダーの雨雪反射抑制（FTC）の調整を行っていなかったと本事故後に思った。</p> <p>船長Aは、出港操船時から航海士Aと船橋当直を交替するまでの間、操舵スタンド後方で操船を行っていたので、B船が船首死角に入っていたことに気付かなかったと本事故後に思った。</p> <p>航海士Aは、昇橋してすぐに操舵スタンド左舷側のレーダーの後方に立って船長からの引継ぎを受けたので、B船が船首死角に入っていたことに気付かなかったと本事故後に思った。</p>
