船舶事故調査報告書

事故種類	衝突（フロータ管）
発生日時	令和4年8月6日 00時30分ごろ
発生場所	石川県金沢港 金沢港西防波堤灯台から真方位180° 1,250m付近 （概位 北緯36° 37.9′ 東経136° 36.0′）
事故の概要	プレジャーボート ^{とび} 翔丸は、南進中、フロータ管に衝突した。 翔丸は、船長が負傷し、左舷船首部に破口を生じ、また、フロータ管はフロータに凹損を生じた。
事故調査の経過	令和4年11月21日、本事故の調査を担当する主管調査官（神戸事務所）ほか1人の地方事故調査官を指名した。 原因関係者から意見聴取を行った。
事実情報 船種船名、総トン数 船舶番号、船舶所有者等 L×B×D、船質 機関、出力、進水等	プレジャーボート 翔丸、5トン未満 244-16210石川、個人所有 8.55m (Lr) × 2.50m × 0.92m、FRP ディーゼル機関、128.70kW、平成8年5月
乗組員等に関する情報	船長 73歳 一級小型船舶操縦士・特殊小型船舶操縦士・特定 免許登録日 昭和58年12月15日 免許証交付日 平成30年9月13日 （令和5年12月14日まで有効）
死傷者等	軽傷 1人（船長）
損傷	本船 左舷船首部に破口 フロータ管 フロータに凹損
気象・海象	気象：天気 曇り、風向 南、風力 1、視界 良好 海象：海上 平穏、潮汐 ほぼ低潮時 日没時刻 18時57分ごろ
事故の経過	本船は、船長が1人で乗り組み、いか釣りの目的で、令和4年8月5日18時00分ごろ金沢港沖に向け石川県金沢市所在のマリーナ（以下「本件マリーナ」という。）を出航した。 本船は、釣りを終えて本件マリーナに向け金沢港内を帰航中、船長が、操舵室右舷寄りに設けられた操舵席に座って手動操舵で約13ノット（kn）の速力（対地速力、以下同じ。）で操船に当たり、左舷

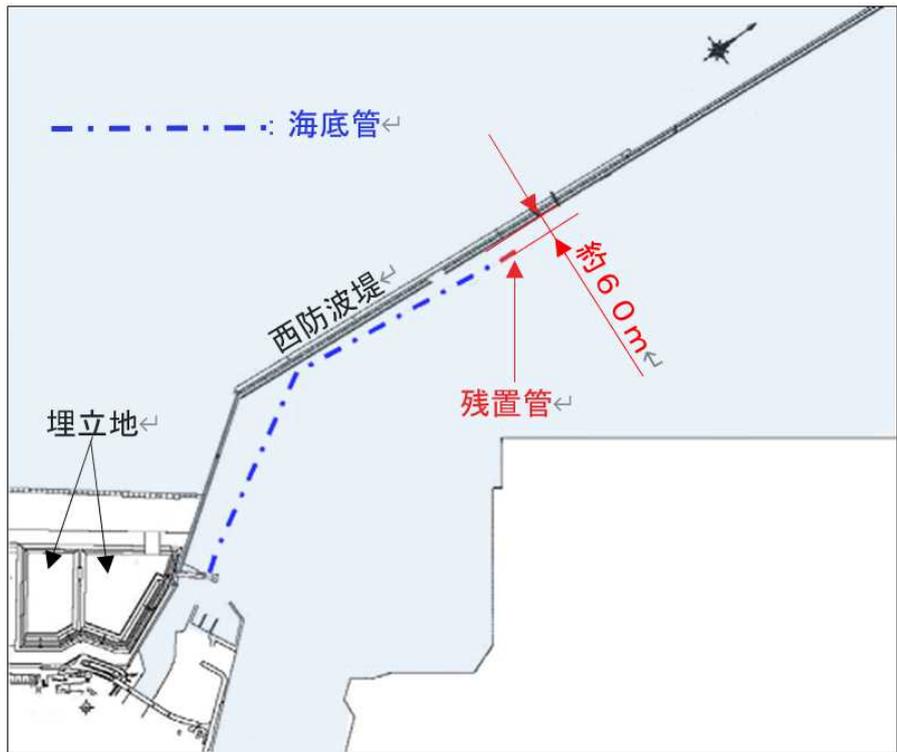
図2 本事故時の状況

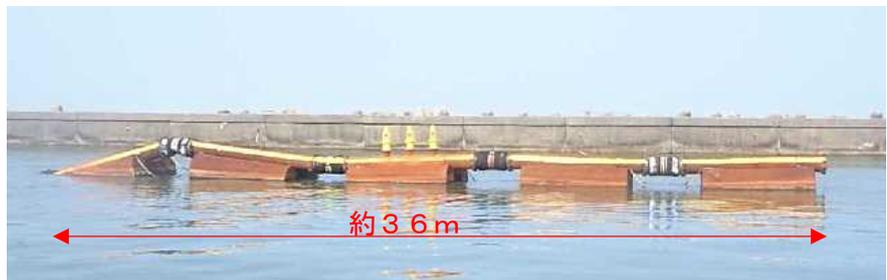
A社は、8月5日にポンプ式浚渫船を用いた浚渫作業が終了したので、フロータ管を残置管との接合部で切り離し、ポンプ式浚渫船及びフロータ管を本件工事海域から移動させ、5日16時00分ごろから残置管を本事故発生海域に大浜航路の航路法線にほぼ平行に、また、西防波堤東側法面から約60mのところに残置していた。

写真2 残置管（正横）

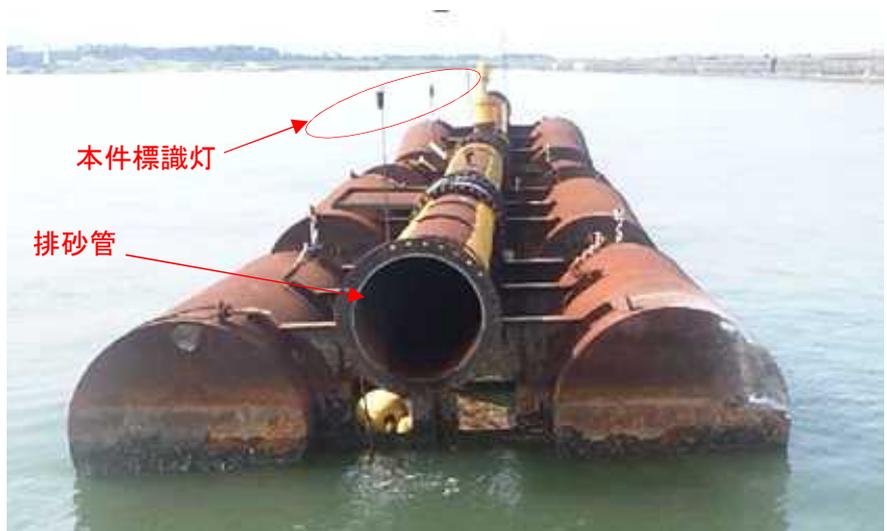
写真3 残置管（ほぼ正面）

船長は、残置管に設置されていた本件標識灯の明かりが、背景の街明かりに紛れて視認できなかったと本事故後に思った。

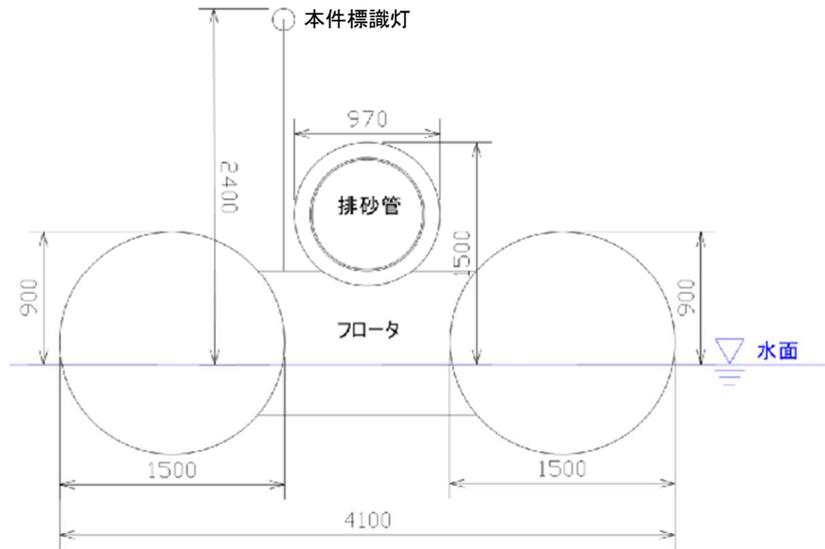
図3 残置管概要図

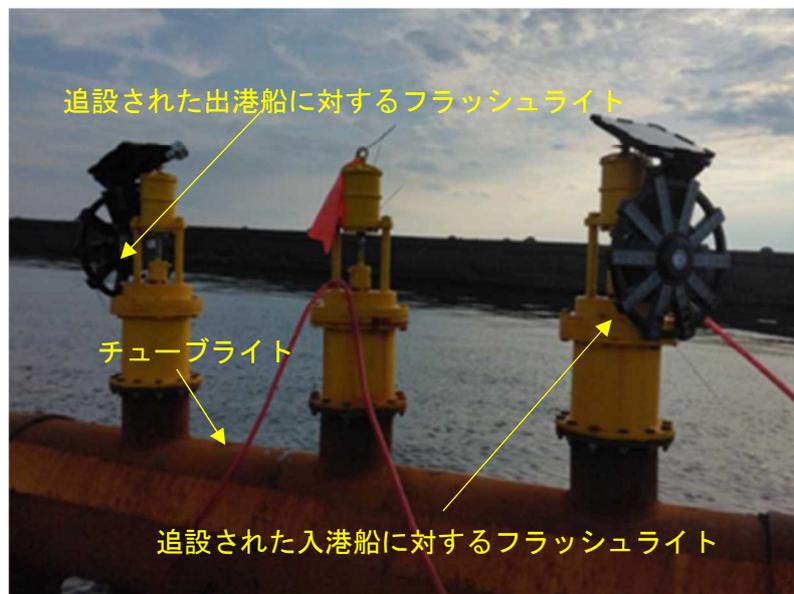
写真4 残置管の視認性向上対策の状況

A社は、6日に簡易標識灯、チューブライト及びフラッシュライトの増設を行うとともに、残置管に関する情報を海事関係者（関係官庁、代理店、工事業者、周辺漁業協同組合、周辺マリーナ等）に知らせた。（写真4、写真5参照）

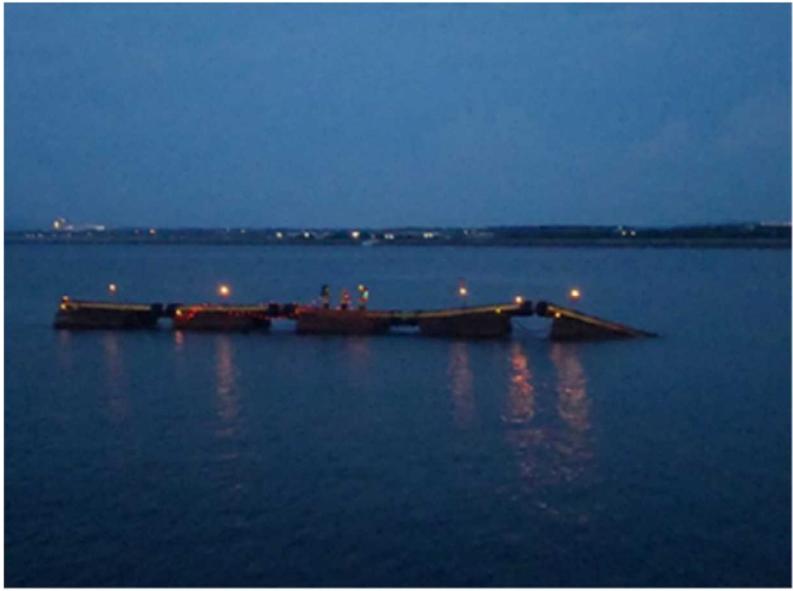
<p style="text-align: center;">写真5 視認性向上対策後の簡易標識灯等の点灯状況</p>
<p>分析</p> <p>乗組員等の関与 船体・機関等の関与 気象・海象等の関与 判明した事項の解析</p>	<p>あり なし なし</p> <p>本船は、金沢港において、約13knの速力で本件マリーナに向かって南進中、同港港奥に街明かりが多く見える状況下、船長が、前路に航行の障害となるものはないと思い、目視で見張りをを行いながら同じ針路及び速力で航行を続けたことから、残置管に気付かず、残置管に衝突したものと考えられる。</p> <p>船長は、金沢港を出航した際にポンプ式浚渫船及び警戒船が本事故発生海域から移動しており、本事故発生前には、レーダーで残置管を確認できない中、西防波堤から離れた東側を航行していて、残置管を視認していなかったことから、残置管があるとは思わず、目視によって同じ針路及び速力で航行を続けたものと考えられる。</p> <p>船長は、南進中、残置管に対する認識がない中、金沢港港奥に街明かりが多く見えたことから、前路にあった本件標識灯に気付かなかつたものと考えられる。</p>
<p>原因</p>	<p>本事故は、夜間、本船が、金沢港において、約13knの速力で本件マリーナに向かって南進中、同港港奥に街明かりが多く見える状況下、船長が、前路に航行の障害となるものはないと思い、目視で見張りをを行いながら同じ針路及び速力で航行を続けたため、残置管に気付かず、残置管に衝突したものと考えられる。</p>
<p>再発防止策</p>	<p>今後の同種事故等の再発防止及び被害の軽減に役立つ事項として、次のことが考えられる。</p> <ul style="list-style-type: none"> ・船長は、夜間、前路に街明かりが認められる場合、他船が表示する灯火や残置管に設置された簡易標識灯の識別が困難になること

<p>を念頭に、レーダーを活用し、また、十分に減速して慎重に航行すること。</p> <ul style="list-style-type: none">・ 浚渫工事を請け負う会社は、フロータ管を港内に残置する場合、港内を航行する船舶が浚渫船及び警戒船がない状況下では残置管に対する認識が薄れる可能性が高いことから、レーダー反射器（リフレクター）を取り付け、夜間、港内を航行する船舶の航行方向を考慮した上で、十分な視認性を確保できる簡易標識灯を設置することが望ましい。
--	---

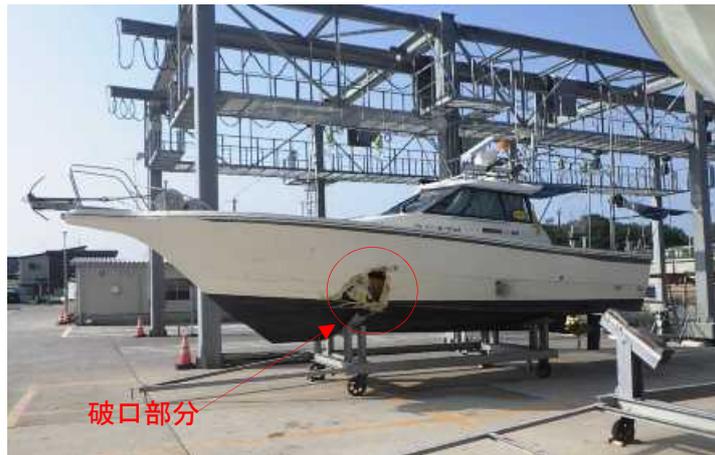
写真6 本船の損傷状況

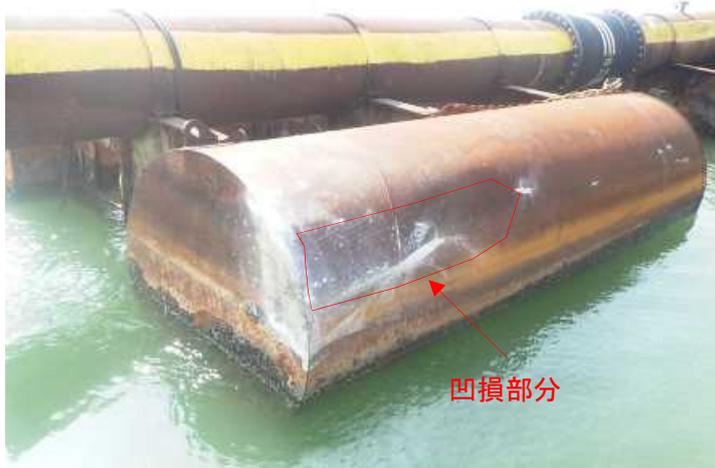
写真7 残置管の損傷状況
