船舶事故調査報告書

令和5年5月24日
 運輸安全委員会（海事専門部会）議決
 委 員 佐藤 雄 二（部会長）
 委 員 田 村 兼 吉
 委 員 岡 本 満喜子

事故種類	衝突
発生日時	令和4年8月20日 02時02分ごろ
発生場所	和歌山県串本町大島南方沖 須江港沖東防波堤灯台から真方位150° 2.0海里（M）付近 （概位 北緯33° 25.6′ 東経135° 51.0′）
事故の概要	貨物船 ^{シンハイ} XIN HAI99は、西南西進中、また、ケミカルタンカー ^{りょうしん} 菱心丸は、南東進中、両船が衝突した。 XIN HAI99は、右舷船尾部に破口等を生じ、また、菱心丸は、正船首部に凹損等を生じた。
事故調査の経過	令和4年8月20日、本事故の調査を担当する主管調査官（神戸事務所）ほか1人の地方事故調査官を指名した。 原因関係者から意見聴取を行った。
事実情報 船種船名、総トン数 船舶番号、船舶所有者等 L×B×D、船質 機関、出力、進水等	A 貨物船 XIN HAI99（ペリイズ籍）、2,972トン 8679364（IMO番号）、LV BIN CHENG（船舶所有者） WEIHAI XINHAI SHIPPING CO.,LTD（船舶管理会社） 96.90m×15.80m×7.40m、鋼 ディーゼル機関、1,765kW、2008年（建造） B ケミカルタンカー 菱心丸、595トン 143766、林永株式会社 67.95m×10.40m×4.60m、鋼 ディーゼル機関、735kW、令和元年12月18日
乗組員等に関する情報	A 船長A（中華人民共和国籍） 35歳 海技免状 不詳 航海士A（中華人民共和国籍） 39歳 締約国資格受有者承認証 二等航海士（ペリイズ発給） 交付年月日 2022年7月28日 B 船長B 61歳 三級海技士（航海） 免許年月日 平成2年12月19日 免状交付年月日 令和元年12月16日 免状有効期間満了日 令和7年3月11日 航海士B 58歳

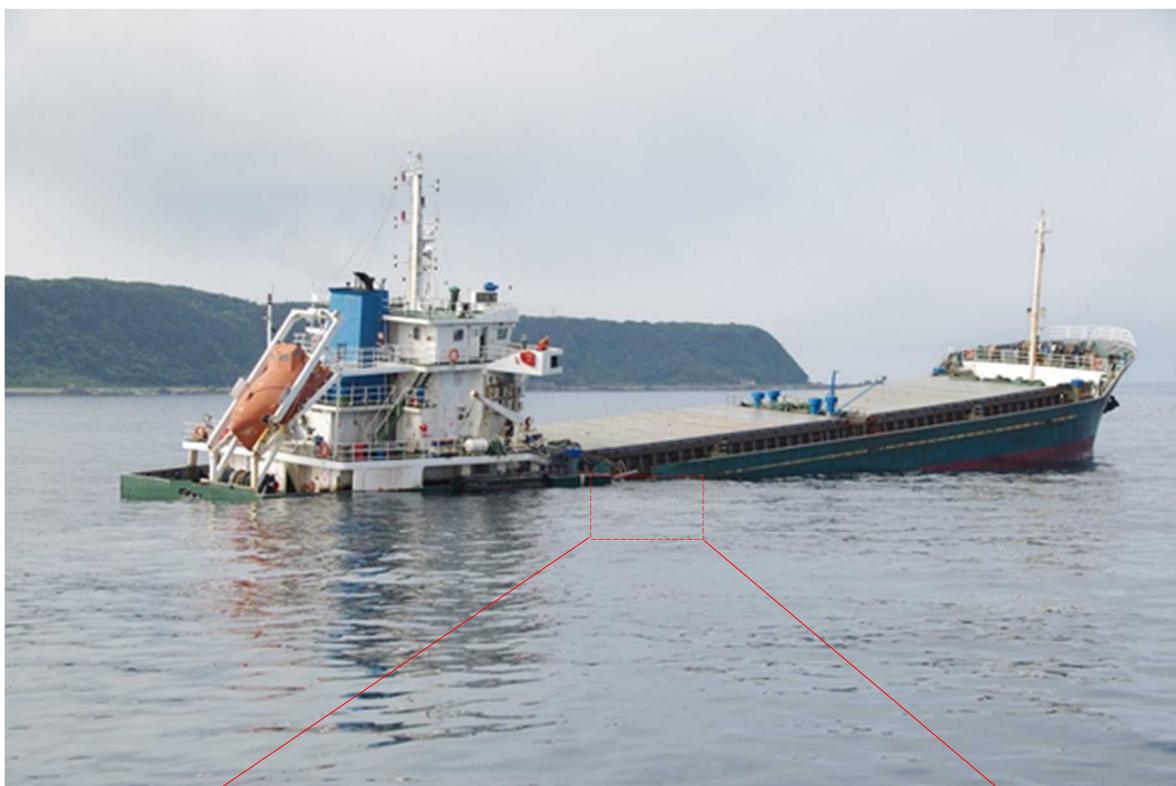
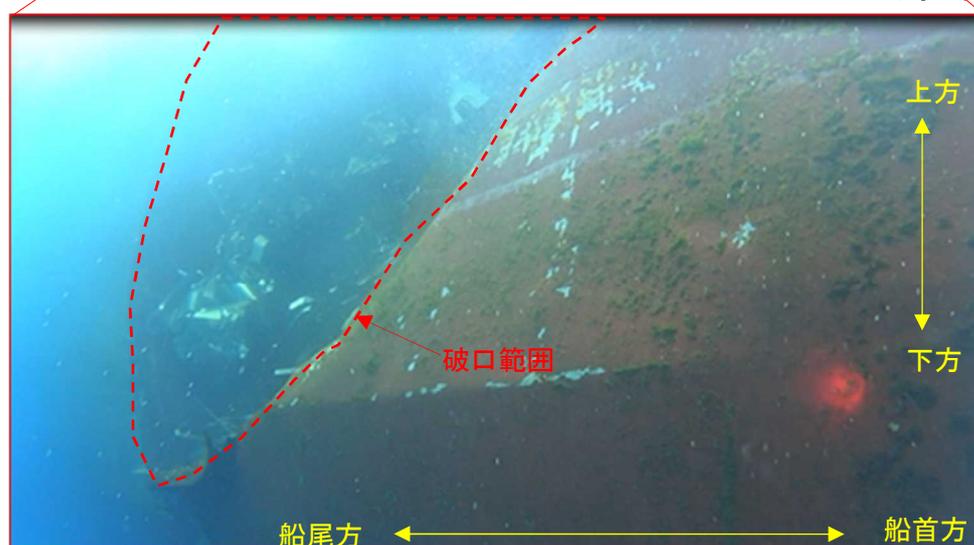
写真1 A船の損傷状況

<p>六級海技士（航海）</p> <p>免 許 年 月 日 令和2年9月15日</p> <p>免 状 交 付 年 月 日 令和2年9月15日</p> <p>免状有効期間満了日 令和7年9月14日</p>
死傷者等	なし
損傷	<p>A 右舷船尾部に破口等</p> <p>B 正船首部に凹損等</p>
気象・海象	<p>気象：天気 曇り、風向 西、風力 1、視界 良好</p> <p>海象：海上 平穏</p>
事故の経過	<p>A船は、船長A及び航海士Aほか12人（全員中華人民共和国籍）が乗り組み、スクラップ約1,750tを積載し、令和4年8月18日17時00分ごろ、関門港若松区に向け、京浜港川崎区を出港した。</p> <p>A船は、法定灯火を表示させ、20日00時30分ごろ航海士Aが昇橋し、前直の船長Aから引き継いで操舵手（以下「操舵手A」という。）と共に船橋当直につき、航海士Aが海図に記載して船長が承認した計画針路線に基づき紀伊半島南東岸に沿って航行し、01時56分ごろ針路を250°（真方位、以下同じ。）に定め、自動操舵により約10.1ノット（kn）の速力（対地速力、以下同じ。）で西南西進した。</p> <p>航海士Aは船橋右舷側のレーダーの後方に、操舵手Aは自動操舵装置の後方にそれぞれ立って見張りに当たっていた。</p> <p>航海士Aは、右舷船首方にB船の左舷灯を認め、衝突のおそれを感じて操舵手Aに左舵一杯と指示したが、02時02分ごろA船の右舷船尾部とB船の船首部とが衝突した。</p> <p>航海士Aは、衝突後、主機を中立にするとともに^{ふくろう}輻輳海域から脱出する目的で左舵一杯のままとした。</p> <p>船長Aは、自室にて休憩中、衝撃を感じて非常事態が発生したと思い、直ちに船橋階下の自室から昇橋して操船指揮を執り、目視で他船と衝突したことを認め、非常呼集で乗組員を船橋に集めて安否を確認した後、A船の損傷状況を調査させた。</p> <p>船長Aは、浸水により右舷方に傾斜し始めていることを認め、A船が沈没するおそれを感じたので、本事故の発生を海上保安庁に通報するとともに、主機を極微速力前進とし、国際VHF無線電話装置を用いて陸岸に向けて北進する旨の連絡を行い、事後の対応に当たり、03時40分ごろA船を串本町^{ふくろ}袋港に錨泊させた。</p> <p>A船は、2倉ある船倉のうち船尾側の第2船倉が浸水し、一時右舷傾斜が最大30°に達したが、乗組員によるバラスト調整作業等で右舷傾斜が6°に戻り、沈没は免れた。</p> <p>B船は、船長B及び航海士Bほか4人が乗り組み、空倉で、19日</p>
