船舶事故調査報告書

令和5年5月24日
 運輸安全委員会（海事専門部会）議決
 委員 佐藤 雄二（部会長）
 委員 田村 兼吉
 委員 岡本 満喜子

事故種類	衝突（漁具）
発生日時	令和4年10月2日 09時34分ごろ
発生場所	和歌山県和歌山下津港下津区西方沖 下津沖ノ島灯台から真方位278° 5.6海里（M）付近 （概位 北緯34° 07.6′ 東経134° 58.0′）
事故の概要	貨物船 ^{イースタン ホープ} EASTERN HOPEは、北東進中、また、漁船 ^{こんびら} 金比羅丸は、えい網しながら北進中、EASTERN HOPEと金比羅丸がえい網していた漁具とが衝突した。 金比羅丸は、甲板員1人が負傷し、転覆して主機及び航海計器等の濡損等を生じ、また、EASTERN HOPEは、船首部外板に擦過傷を生じた。
事故調査の経過	令和4年10月5日、本事故の調査を担当する主管調査官（神戸事務所）ほか1人の地方事故調査官を指名した。 原因関係者から意見聴取を行った。
事実情報 船種船名、総トン数 船舶番号、船舶所有者等 L×B×D、船質 機関、出力、進水等	A 貨物船 EASTERN HOPE（マーシャル諸島共和国籍）、17,019トン 9700847（IMO番号）、TRT EASTERN SHIPPING S.A.、AZUMA KISEN KABUSHIKI KAISHA CO.LTD.、美須賀海運株式会社（船舶管理会社） 169.37m×27.20m×13.60m、鋼 ディーゼル機関、5,850kW、2014年8月8日 B 漁船 金比羅丸、13.42トン WK2-3103（漁船登録番号）、個人所有 14.94m（Lr）×3.60m×1.14m、FRP ディーゼル機関、73kW（動力漁船登録票による）、昭和54年3月30日
乗組員等に関する情報	A 船長A（フィリピン共和国籍） 68歳 締約国資格受有者承認証 船長（マーシャル諸島共和国発給） 交付年月日 2022年4月25日 （2026年9月6日まで有効） B 船長B 81歳 一級小型船舶操縦士・特殊小型船舶操縦士・特定

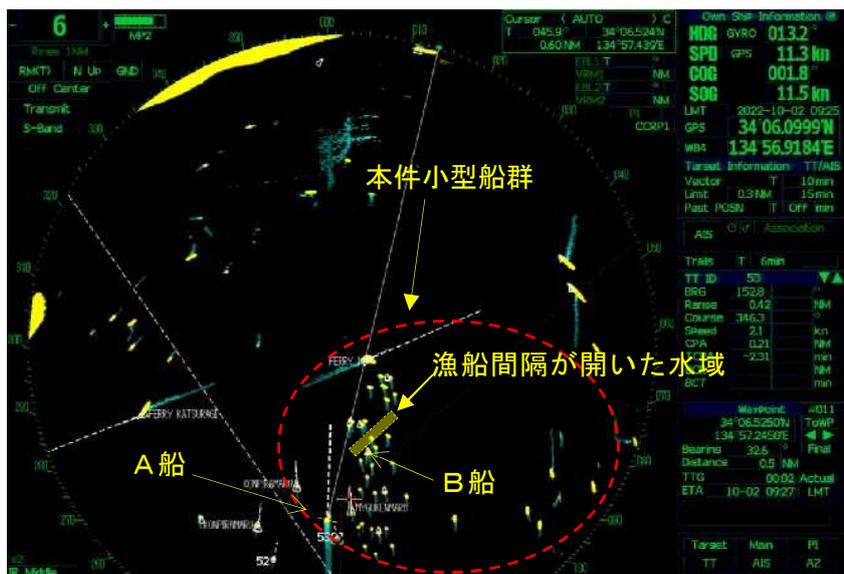
した状態で漁船間隔が開いた水域を北東進した。(写真1参照)

写真1 A船レーダー映像(右転直後)

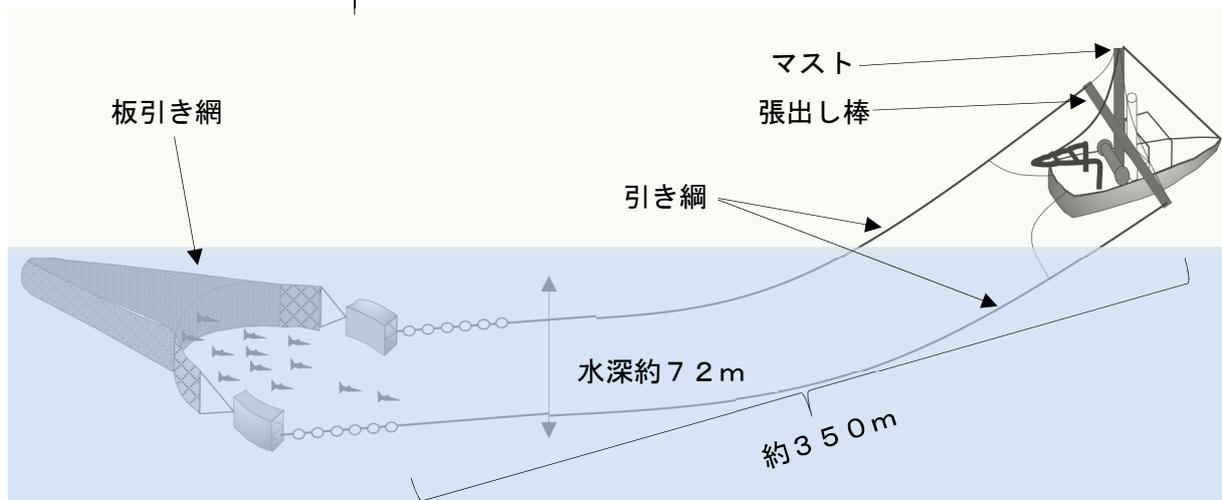
B船は、本事故当時、マストに取り付けられたヤリダシと称する約4mの鉄製の棒（以下「張出し棒」という。）を船縁から約2m両舷正横に張り出し、引き網のワイヤ（径約11mm）を約350m伸ばさせ、約2.3knの速力で水深約72mの海底をえい網していた。（図1参照）

図1 B船が行う底引き網漁（板引き網漁）

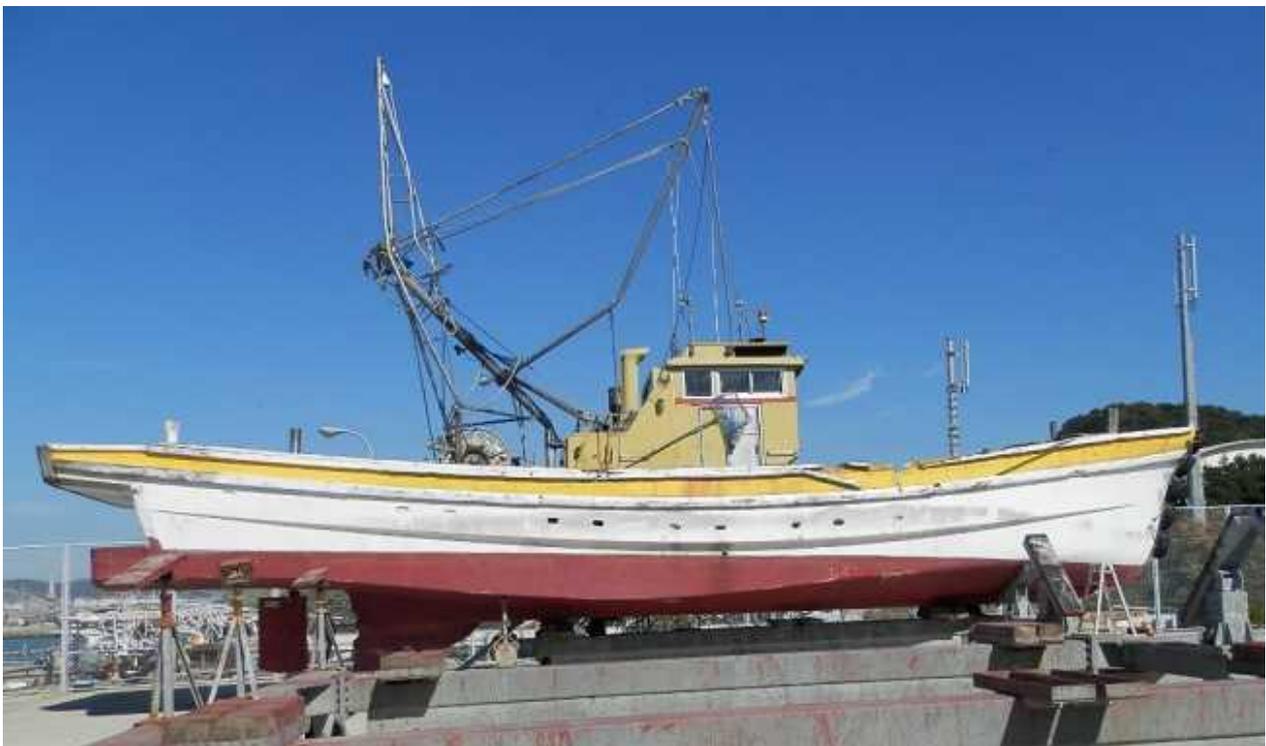
B船の張出し棒は、ほぼ船体中央部の海面から約3.0mの高さにあり、本事故後、右舷側の張出し棒がマストとの取り付け部から約1.5mのところまで折れ曲がって上方に跳ね上がった状態で、左舷側の張出し棒が操舵室左舷側で舷外下方に倒れた状態がそれぞれ確認された。

写真3 B船（本事故後）
