船舶事故調査報告書

令和5年5月24日
 運輸安全委員会（海事専門部会）議決
 委員 佐藤 雄二（部会長）
 委員 田村 兼吉
 委員 岡本 満喜子

事故種類	衝突
発生日時	令和4年10月15日 06時23分ごろ
発生場所	和歌山県印南町畑野埼西方沖 <small>いなみ</small> <small>ごぼうかつお</small> 御坊鰹島灯台から真方位197° 3.3海里（M）付近 （概位 北緯33° 48.2′ 東経135° 07.6′）
事故の概要	漁船 <small>きのした</small> 木下丸は、西進中、また、遊漁船 <small>うしわか</small> 牛若丸は、船首を北方に向けて漂泊中、両船が衝突した。 牛若丸は、船長が負傷し、操舵室右舷側に圧壊を生じ、また、木下丸は、正船首部に擦過傷を生じた。
事故調査の経過	令和4年10月25日、本事故の調査を担当する主管調査官（神戸事務所）ほか1人の地方事故調査官を指名した。 原因関係者から意見聴取を行った。
事実情報 船種船名、総トン数 船舶番号、船舶所有者等 L×B×D、船質 機関、出力、進水等	A 漁船 木下丸、8.5トン WK2-3886（漁船登録番号）、個人所有 13.80m（Lr）×3.54m×1.47m、FRP ディーゼル機関、450.00kW、平成3年6月12日 第252-22290号（船舶検査済票の番号） B 遊漁船 牛若丸、4.8トン 251-14308和歌山、個人所有 10.32m（Lr）×2.55m×0.83m、FRP ディーゼル機関、169.10kW、平成3年4月
乗組員等に関する情報	A 船長A 73歳 一級小型船舶操縦士・特殊小型船舶操縦士・特定 免許登録日 昭和49年12月13日 免許証交付日 令和元年9月9日 （令和7年3月17日まで有効） B 船長B 69歳 一級小型船舶操縦士・特殊小型船舶操縦士・特定 免許登録日 平成6年10月24日 免許証交付日 平成30年11月20日 （令和6年10月23日まで有効）
死傷者等	A なし

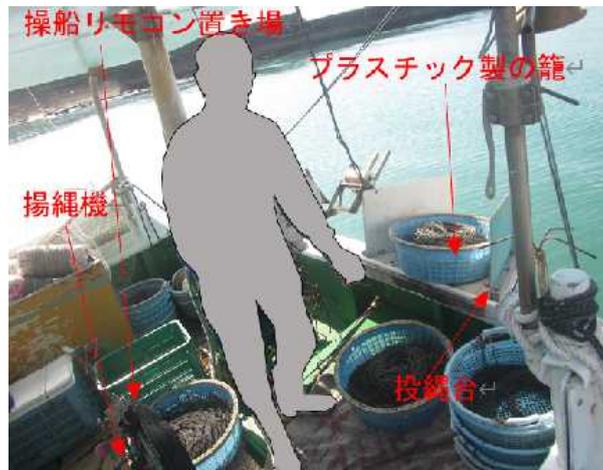
船を認めてB船と衝突したことに気づき、直ちに主機の回転数を下げた後、クラッチを中立状態にした。(写真2参照)

写真2 船長Aが落ちた針を拾い上げようとしている状況

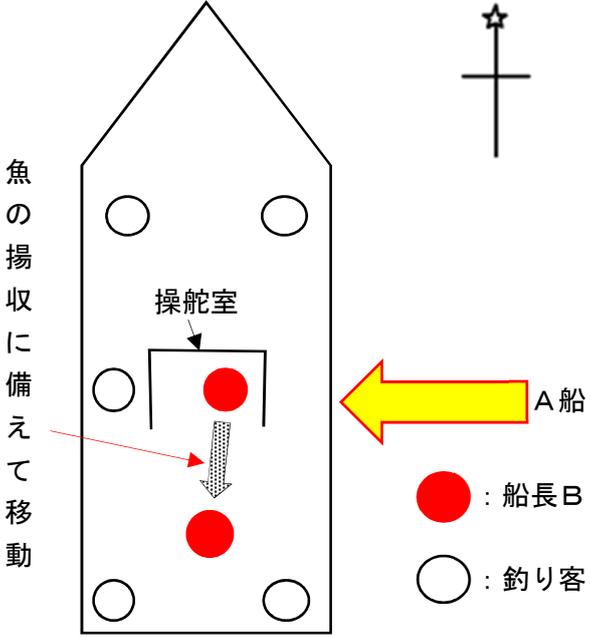
船長Bは、右舷方からの機関音に気付いて振り返ったところ、至近に迫ったA船を認めたがどうすることもできず、A船の船首部とB船の右舷中央部とが衝突した。(図1参照)

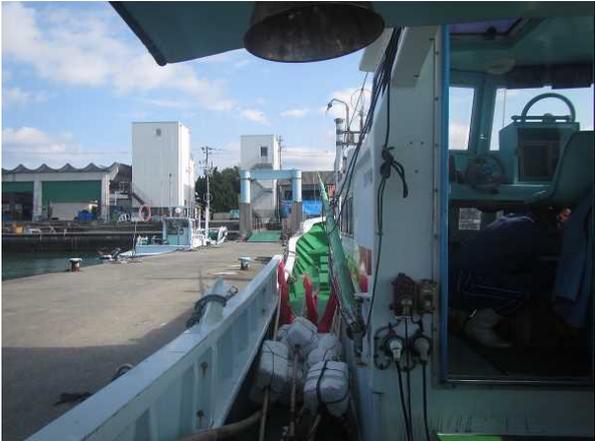
<p>首方から右舷方に約30°の範囲に死角が生じて見通すことができなかったため、投縄作業中、時折、操舵室右舷側船尾部から右舷側の見張りを行っていた。(写真3 参照)</p>

<p>写真3 作業場所からの船首方の見通状況</p> <p>A船のレーダー表示部は、操舵室奥に設置してあり、作業場所からレーダー表示部までの距離が約4mあったため、作業時、レーダー表示部を確認することはできなかった。</p> <p>B船が行う遊漁は、釣り客に魚礁又は岩礁帯付近の根魚を対象に釣りをさせるものであった。</p>
<p>分析</p> <p>乗組員等の関与 船体・機関等の関与 気象・海象等の関与 判明した事項の解析</p>	<p>A あり、B あり A なし、B なし A なし、B なし</p> <p>A船は、畑野埼西方沖を西進中、船長Aが、投縄作業中、間もなく投縄を予定していた鉢の針が幹縄の奥に落ち、船尾方を向いて腰を下ろした姿勢で針を拾い上げることに意識が集中し、同じ針路及び速力で航行を続けたことから、前路で漂泊しているB船に気付かず、B船と衝突したものと考えられる。</p> <p>船長Aは、船尾方を向いて腰を下ろした姿勢で針を拾い上げる作業に入る前、左舷船首方を確認していたが、正船首方から右舷方に約30°の範囲の死角にB船が入っていたことから、前路のB船に気付かず、針の拾い上げ作業を行ったものと考えられる。</p> <p>B船は、畑野埼西方沖で船首を北方に向けて漂泊中、船長Bが、周囲を一見して他船を見掛けず、B船に接近する他船はいないと思って漂泊を続けたことから、接近するA船に気付くのが遅れ、A船と衝突したものと考えられる。</p>
<p>原因</p>	<p>本事故は、畑野埼西方沖において、A船が西進中、B船が船首を北方に向けて漂泊中、船長Aが、船尾方を向いて腰を下ろした姿勢で針</p>

<p>を拾い上げることに意識が集中し、同じ針路及び速力で航行を続け、また、船長Bが、B船に接近する他船はいないと思って漂流を続けたため、両船が衝突したものと考えられる。</p>
<p>再発防止策</p>	<p>今後の同種事故等の再発防止及び被害の軽減に役立つ事項として、次のことが考えられる。</p> <ul style="list-style-type: none"> ・ 船長は、操業中、容易に周囲の状況が確認できるよう、レーダー表示部の設置位置を変えて前路の確認を行うなど、常時適切な見張りをを行うこと。 ・ 漂流している船舶の船長は、自船の全周にわたって常時適切な見張りをを行うこと。 ・ 船長は、事故発生後、速やかに海上保安庁に通報を行うこと。 ・ 漁業協同組合は、緊急時の無線通信方法を定め、通信方法について所属する組合員を指導することが望ましい。

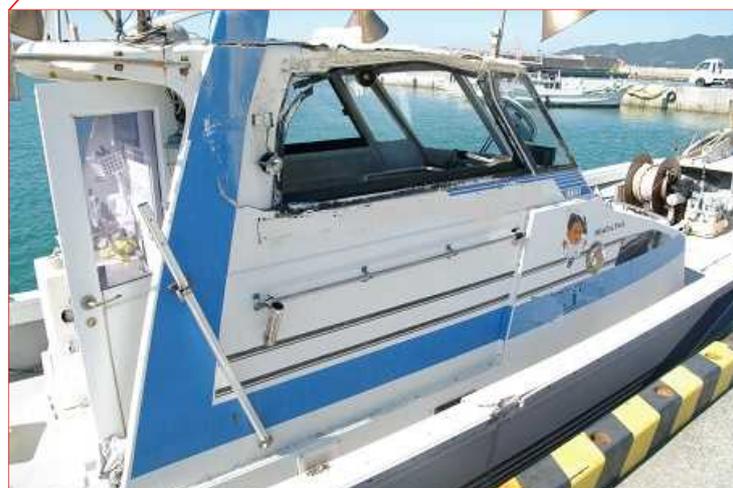
B 軽傷 1人（船長B）
損傷	A 正船首部に擦過傷 B 操舵室右舷側に圧壊
気象・海象	気象：天気 晴れ、風向 北、風力 1、視界 良好 海象：海上 平穏、潮汐 上げ潮の中央期 日出時刻：06時04分ごろ
事故の経過	<p>A船は、船長Aが1人で乗り組み、はえ縄漁を行う目的で、令和4年10月15日03時ごろ印南町印南漁港を出航し、04時30分ごろから同漁港南西方約3Mの漁場で操業を開始した。</p> <p>A船は、約450mの幹縄に約7m間隔で枝針を約65本取り付けたはえ縄をコイル状にしてプラスチック製の籠に収めたものを1鉢とし、10鉢連結させて1組と呼び、2組の投縄を終えた後、06時17分ごろ針路を真方位278°に定めて自動操舵とし、約5.0ノット（kn）の速力（対地速力、以下同じ。）で3組目の投縄作業を開始した。</p> <p>船長Aは、投縄作業中、左舷船尾部で揚縄機と投縄台との間の甲板（以下「作業場所」という。）に立ち、操舵室からケーブルで延長した操船リモコンを揚縄機の上方に仮置きし、投縄を終えて鉢が空になると、はえ縄が入っている鉢と交換し、時折、左舷船首方の見張りを行っていた。（写真1参照）</p> <div data-bbox="687 1162 1315 1626" data-label="Image"> </div> <p>写真1 船長Aの船尾甲板における作業時の状況</p> <p>A船は、5鉢目のはえ縄を投縄中、船長Aが、コイル状に収められていた6鉢目の幹縄の中に餌の付いた針1本が落ちているのを認め、このまま投縄を続けると6鉢目の投縄中に幹縄が絡むと考え、落ちた針を拾い上げようとしたところ、餌が外れるとともに針が幹縄の隙間の奥に落ちてしまった。</p> <p>船長Aは、船尾方に向き腰を下ろした姿勢で落ちた針を拾い上げようとしていたところ、06時23分ごろ衝撃を受け、左舷船首方にB</p>

写真6 B船の損傷状況
