船舶事故調査報告書

事故種類	衝突（橋梁）
発生日時	令和4年10月16日 12時20分ごろ
発生場所	大阪府大阪市の木津川千代崎橋 江之子島三等三角点から真方位202°1,130m付近 （概位 北緯34°40.4′ 東経135°28.9′）
事故の概要	旅客船ほたるは、北北東進中、橋梁に衝突した。 ほたるは、客室天井部外枠の脱落等を生じ、また、橋梁はアングル材の曲損等を生じた。
事故調査の経過	令和4年10月17日、本事故の調査を担当する主管調査官（神戸事務所）ほか1人の地方事故調査官を指名した。 原因関係者から意見聴取を行った。
事実情報 船種船名、総トン数 船舶番号、船舶所有者等 L×B×D、船質 機関、出力、進水等	旅客船 ほたる、19トン 273-11088大阪、一本松海運株式会社（A社） 22.05m×4.60m×1.49m、鋼 ディーゼル機関、250.07kW、平成13年5月
乗組員等に関する情報	船長 66歳 一級小型船舶操縦士・特殊小型船舶操縦士・特定 免許登録日 昭和57年11月22日 免許証交付日 令和4年1月13日 （令和9年9月8日まで有効）
死傷者等	なし
損傷	本船 客室天井部外枠が脱落、同部窓ガラスにひび割れ 橋梁 アングル材に曲損、橋梁下部に擦過傷
気象・海象	気象：天気 晴れ、風向 西北西、風力 1、視界 良好 水象：川面 平穏、潮汐 上げ潮の中央期、潮高 約127cm（大阪）
事故の経過	本船は、船長、甲板員1人及び客室乗務員1人が乗り組み、旅客等27人を乗せ、大阪市内の河川を遊覧する目的で、令和4年10月16日12時00分ごろ道頓堀川の湊町船着場を出航した。 本船は、道頓堀川を西進したのち、12時08分ごろ閘門*1機能を

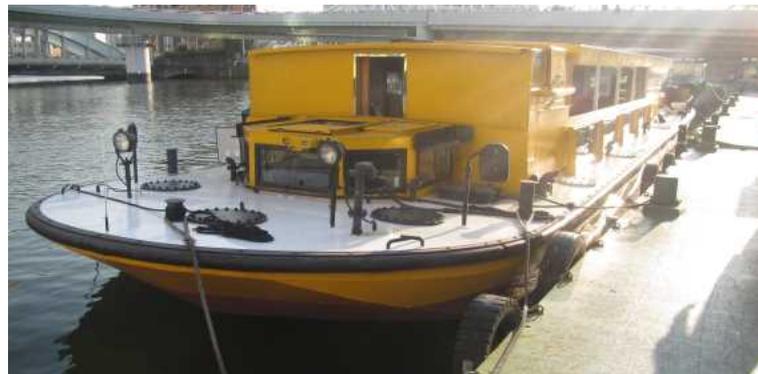
写真2 本船（客室上昇時）

船長は客室乗務員から旅客が昇降式客室を上昇させてほしいと要望していることを聞いて了承した後、客室乗務員が客室後方に設置された客室昇降装置操作盤の上昇スイッチを押して客室を上昇させた。
(写真1、写真2参照)

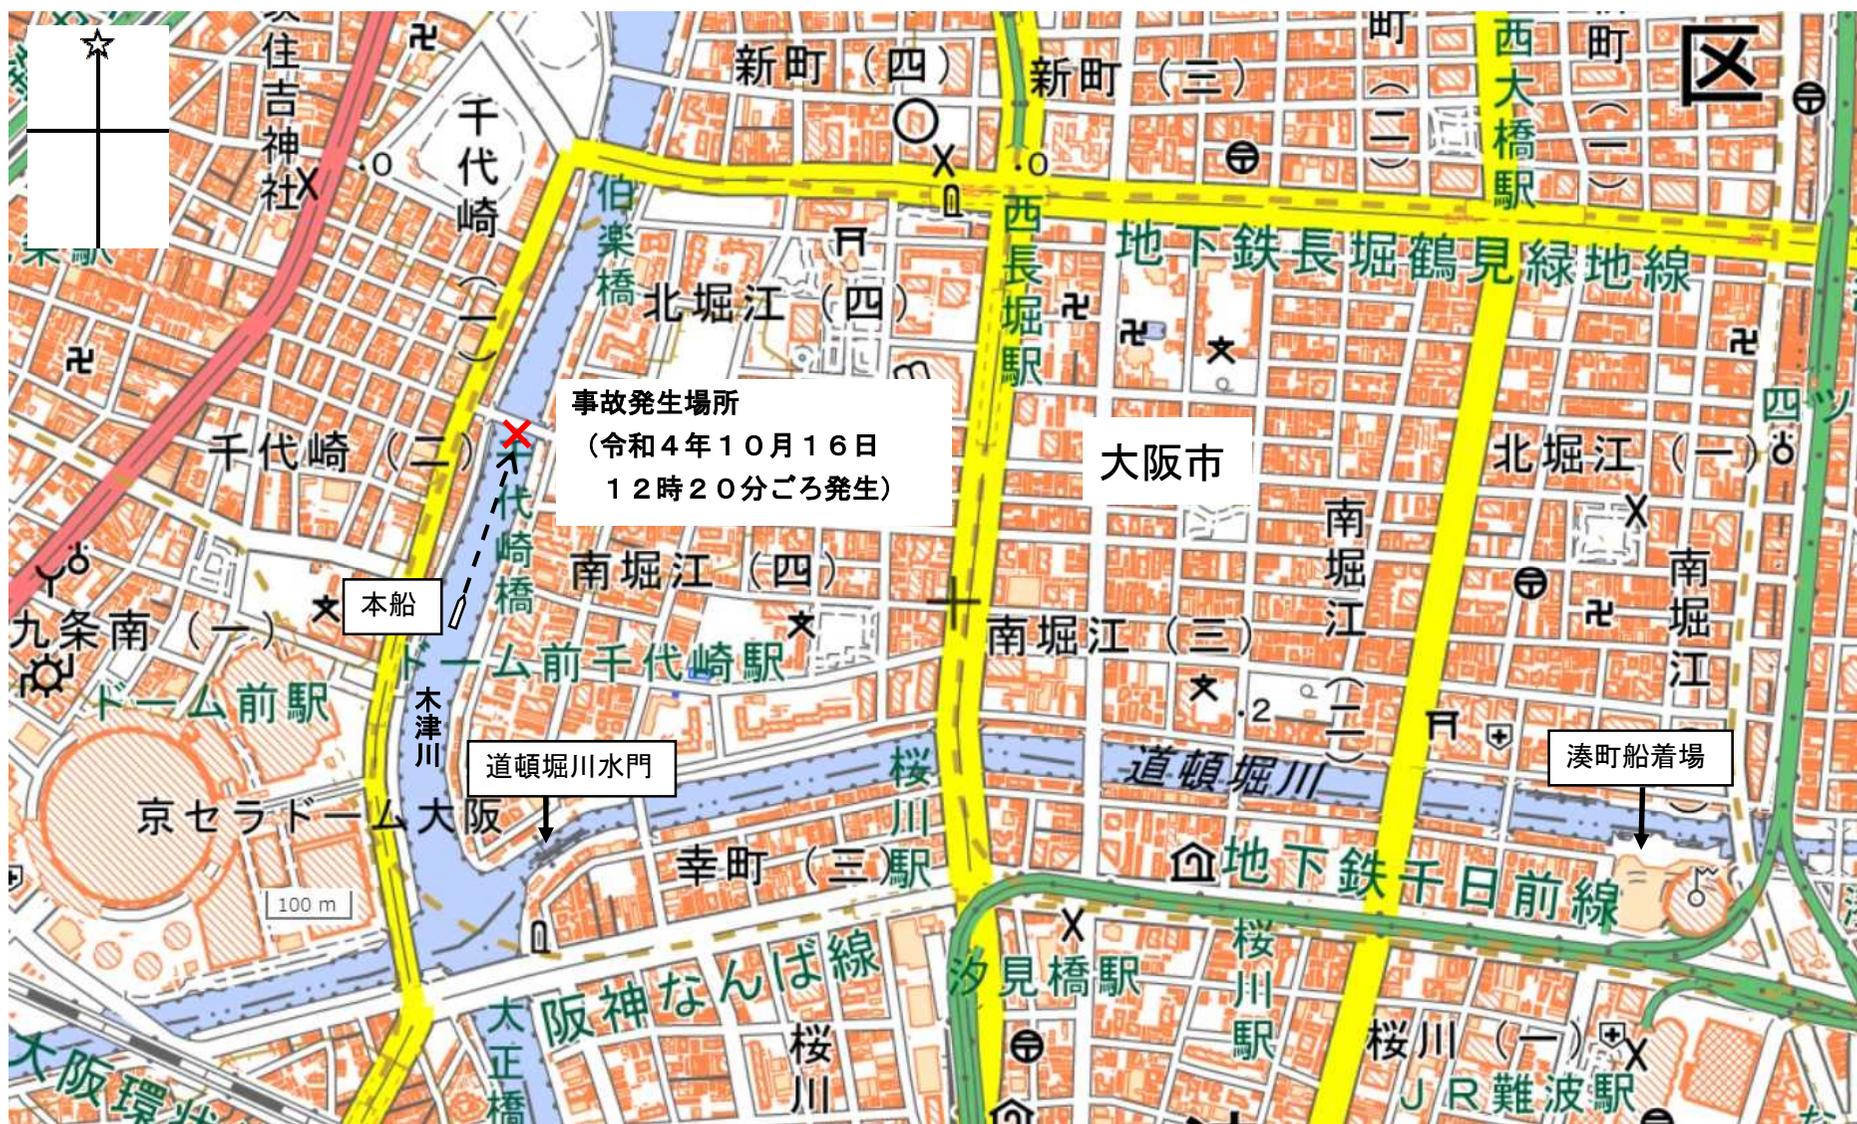
付図1 事故発生経過概略図

本船は、12時18分ごろ道頓堀川水門を通過した後、木津川に至り、船長が客室を上昇させていたことを失念して約3ノットの対地速度で北北東進を続けていたところ、12時20分ごろ本船の客室天井部が千代崎橋（以下「本件橋梁」という。）下部に衝突した。

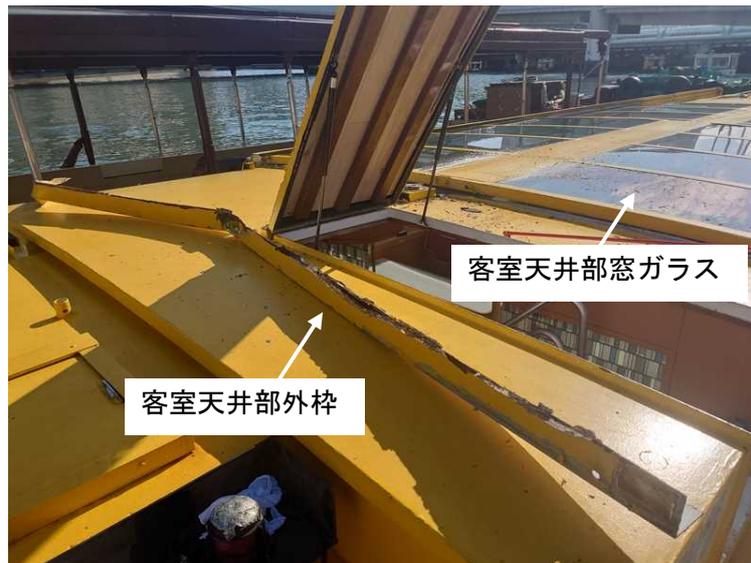
写真3 本船の損傷箇所

船長は、衝撃を感じて機関を後進としたが、本船は、客室天井部外枠が脱落し、前進行きあしの状態で本件橋梁下を通過した。

本船客室天井部（上昇時）の水面からの高さは、本事故当時、約2.24mであった。

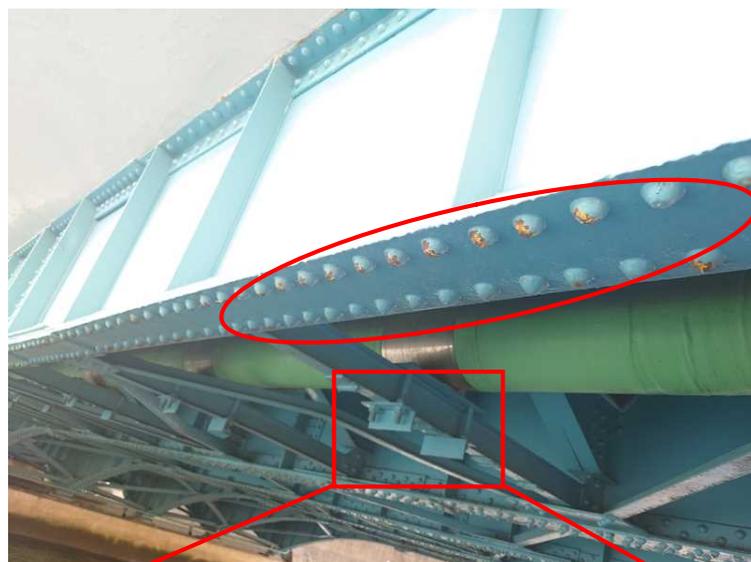
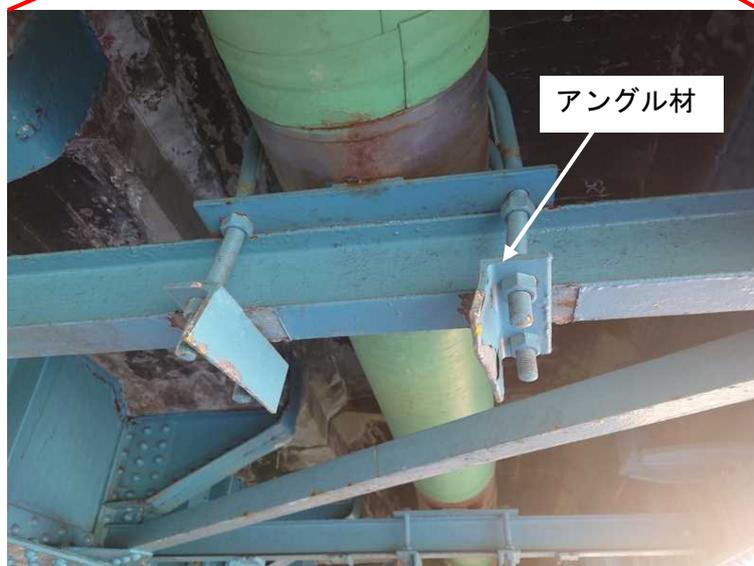
写真4 本件橋梁の損傷箇所

本件橋梁中心部から左右各4mの間における最下部の水面からの高さは、本事故当時、約2.17mであった。
